# **Pakhuset**

**Tilstandsrapport  
2014**

**Bo42**  
**Pakhuset**  
**Provstegade 1-9**

Udarbejdet: af Bo42  
Ejendomsinspektør Hans Mikkelsen

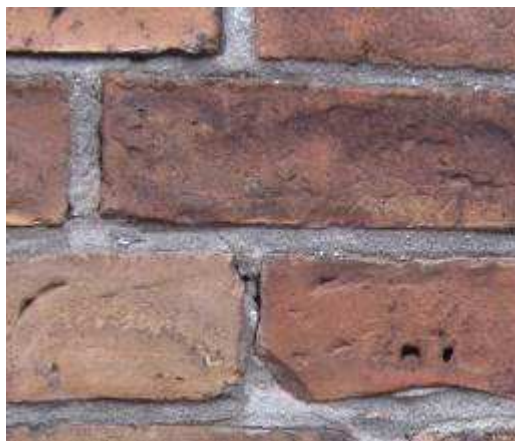
(21)01 Ydervægge

Facader fremstår med mindre revner og afskallinger, specielt facade mod Provstegade er nedbrudt.

K2: Facaderne fremstår med mindre revner og afskallinger samt nedbrudte fuger. Studsfuger er mange steder for små og må ud fræses ved genopretning.

Gennemgang af facader, udbedring af løse og defekte fuger samt om muring af løse skifter. Foretages hvert 6 år.

Generel udbedring af facader, opskæring af fuger og om fugning generel. kr. 1.000.000
