**Bo42**

**Afdeling 52**

**Svaneke**

**Tilstandsrapport**

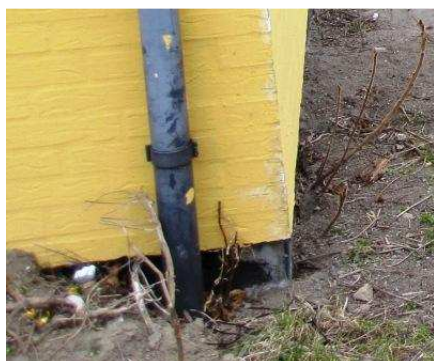
#### Afsnit 10:

K2: Fundamenter af beton støbt på stedet. Fundamenter er efterfølgende isoleret med trykfaste batts afsluttet med puds. Puds nedbrydes grundet fugt.

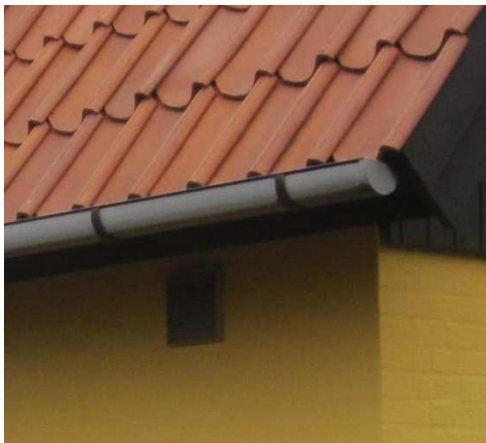
Tagrender Dr. Læge Jürgensgade

Er opført med Plastmo pvc. Tagrender og nedløb, render og nedløb er i varierende alder og stand.

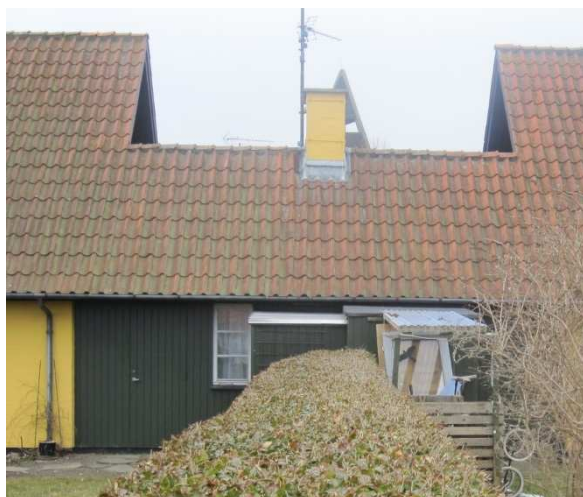
Skure er opført som træbeklædt skur placeret mellem rækkehuse, skure er med tegltag og facader af træ. Skure indeholder olietank, kedel og oliefyr.

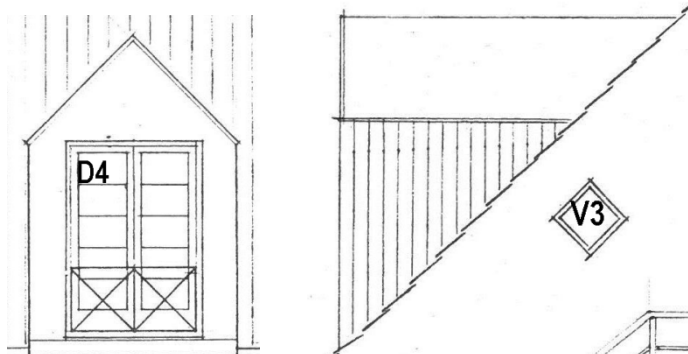
Træbeklædt kvist med tagdækning af tagpap, fremstår i god stand. Ved renovering af kvist sider bør overvejes at udføre zink beklædning.

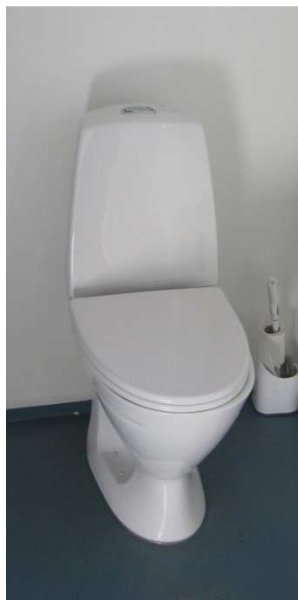
har ældre toiletter med kun 1. skyl. Disse forventes udskiftet inden den 10 årige vedligeholdelsesperiode, hvorfor disse ikke er medtaget i rapport.

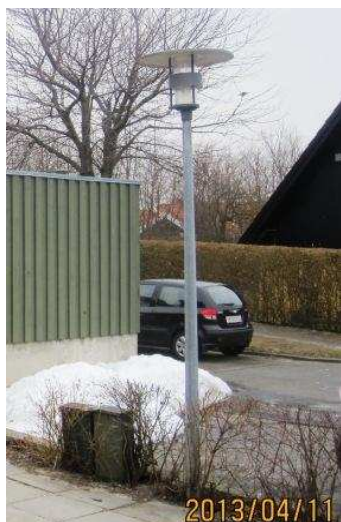
Byggeafsnit 3.

Belysningsarmaturer forekommer i lejlighedernes badeværelser og køkkener, i fælles adgangsveje(trapperum) samt udvendigt på facader ved entredøre og på stiarealer.

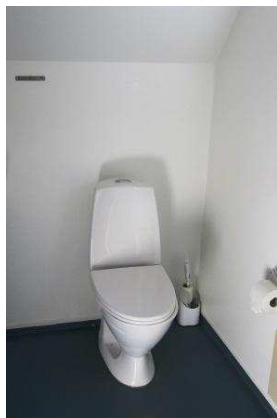
Gulehaldsstræde.

**Afsnit 4, 6, 7, 10:** Badeværelser er flisebadeværelser med bruseplads

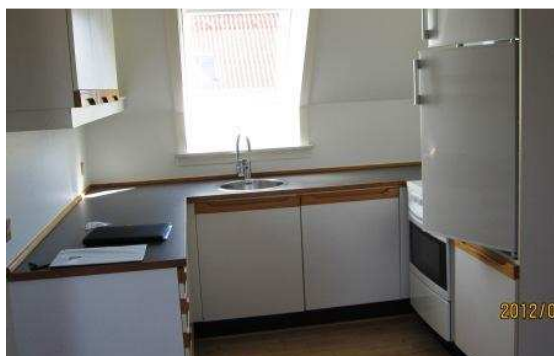
Køkkenskabe er elementer, med laminat bordplader.  
Elementer og bordplader er af varierende alder og kvalitet.  
Men opfylder alle funktionskravene til et køkken.

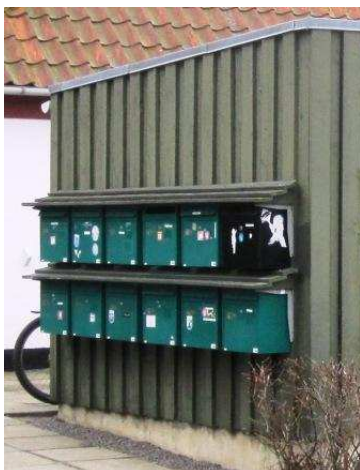
Postkasseanlæg afsnit 3.

**Afsnit 01, 08:** Postkasseanlæg i opgange og ved indgangsdøre.**Afsnit 03, 09 og 10:** Postkasseanlæg i terræn, postkasser af metal.**Afsnit 02,04,05,06 og 07:** Postkasser ved entredøre eller ved indgange haver.

Generelt: alle postkasser er metal med ruko cylinder.
