# **Afdeling 2**

# **Tilstandsrapport 2016**

Pæretræsdalen 26-40 og 25-39

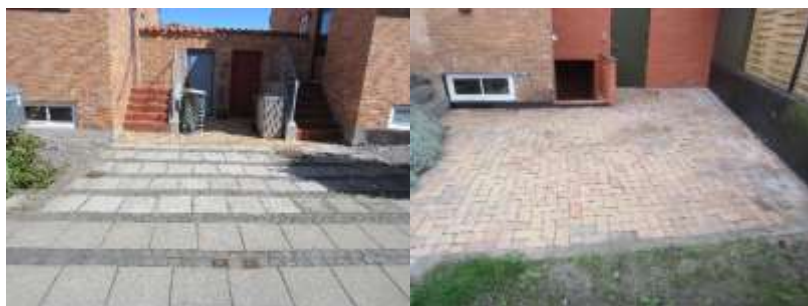
For pladser og gårde er belagt med forskellige typer fliser. Flere steder er fliserne begyndt at smuldre og der er mange lunger hvor der står vand. Samtlige flisearealer bør renoveres og samtidig dermed bør der etableres faskiner/kloakker til overfladevandet. Det anbefales at alle belægningsflader bliver renoveret og at belagte arealer reduceres så mere overfladevand løber i kloakker og risikoen for oversvømmede kældre derved minimeres.

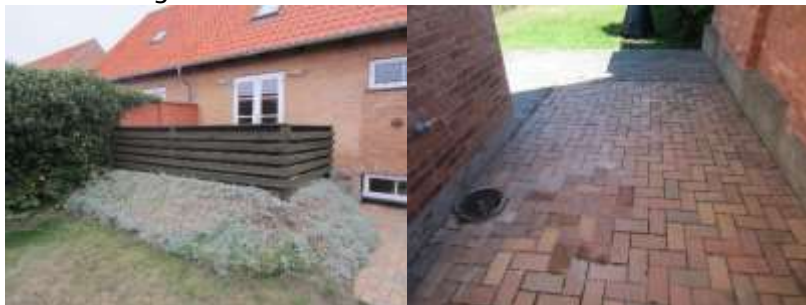
Eksisterende terrasser er opbygget af fyldjord, afsluttet med betonfliser. Denne form for terrasseopbygning hindrer naturlig ventilation af kælderydervæg. Grundet udskridning af jord og ujævn belægning på fritliggende terrasser er flere terrasser blevet udgravet så de kommer ned i terræn. Dette bør også gøres ved de resterende terrasser når der sker en udskridning af jord eller der sker vandindtrængning i kældere. Oprindelige terrasser er generelt i dårlig stand og bør fjernes og anlægges på terræn.

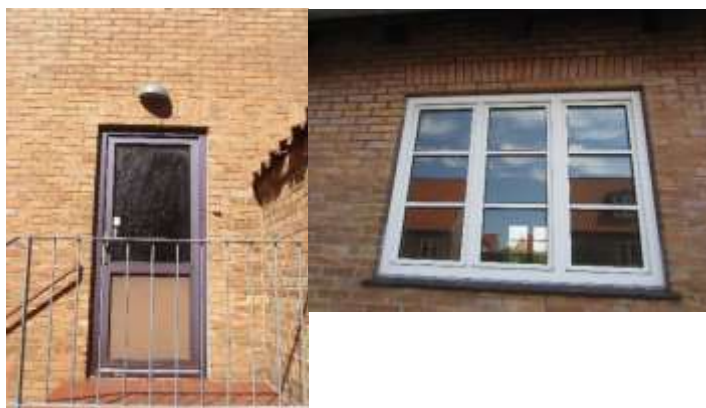
Vinduer, kældervinduer, entrédøre, kælder-døre og terrassedøre er grundet alder utætte på grund af dårlige tætningslister og dårlige lukkebeslag/-funktion. Der bliver brugt meget tid på at reparere/justere hvorfor alle døre og vinduer bør udskiftes til nye lavenergidøre og -vinduer.

Renoveringsopgaver og det økonomiske perspektiv skal vedtages ved et afdelingsmøde. Det anbefales at udskiftning af døre og vinduer udføres i 2020.
