**Bo42**

# **Tilstandsrapport 2015**

# Afdeling 20

Kystparken 19-29

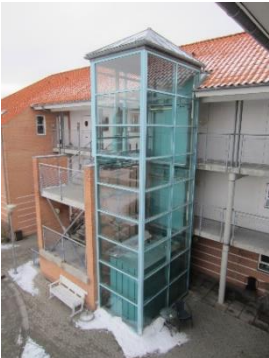
## 1. Elevator/elevatortårn

Eksisterende inddækninger ved elevatortårn og murvanger er udført i zink. Inddækninger har ikke nødvendigt fald hvorfor begyndende nedbrydning kan ses. Inddækninger foreslås udskiftet med nye inddækninger i zink. Elevator og styring bør renoveres så der kan opnås stabil drift.

Renovering af elevator og elevatortårn                      Budget              kr. 700.000

Renoveringsopgaver og det økonomiske perspektiv skal vedtages ved et afdelingsmøde. Det anbefales at renovering af elevator og elevatortårn udføres i 2020.
