Fremtidssikringsanalyse

Bygningscreening

Afd. 56, Nordparken, Bo42 Rønne

Gennemført af sbs rådgivning a/s for Lejerbo.

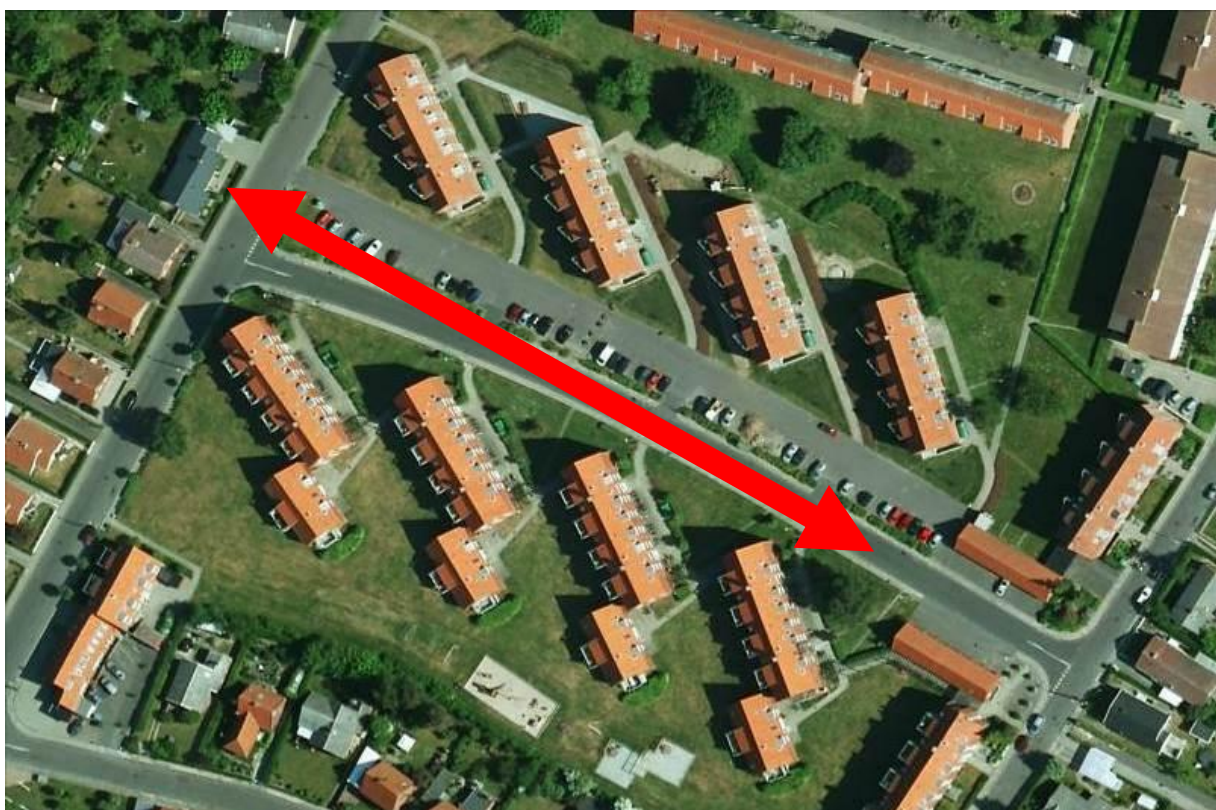
Afdelingen fremtræder meget skarpt adskilt i to afsnit pga. Rosenvej, der gennemskærer afdelingen. Oprindeligt har de været 2 afdelinger, så der gav det god mening. Men nu hvor vi taler om en samlet afdeling, får både Rosenvej og p-arealet langs vejen en barrierelignende effekt, som der bør arbejdes med at nedbryde.

Rosenvej fremtræder som en barriere mellem det nordlige og det sydlige afsnit. Det gør, at afdelingen ikke optræder som en sammenhængende afdeling.

Vejene kunne nedlægges og man kunne etablere en p-plads i hver ende: Én mod Gartnervangen og én mod Thorkildsvej. Det efterlader et område på midten til at sammenbinde afsnittene omkring en plads, der kan have enten en landskabelig eller urban karakter.

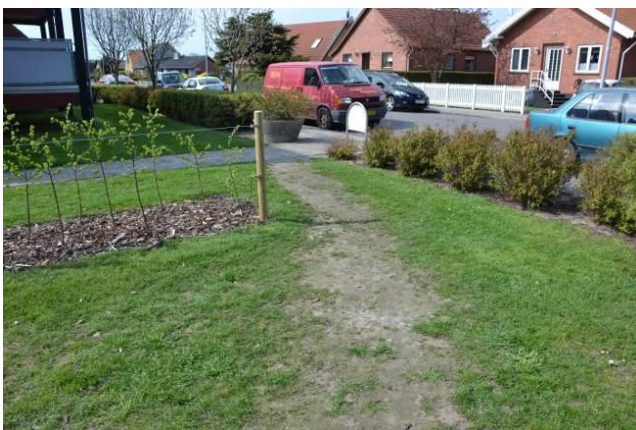
Beboerne klager over, at hundeluftere uden for kvarteret bruger afdelingen som smutvej over den grønne plæne. Her kunne man arbejde med at tydeliggøre mere hvor, der er privat og hvor, der er offentligt område for så at sige gøre det sværere at vælge afdelingen som smutvej.

Overgang fra Gartnervangen til det store grønne område. Her tager hundeluftere en genvej til de grønne arealer. Denne trafik kan evt. stoppes ved at etablere en beplantning, som signalerer privat område og består af fx tornebuske.

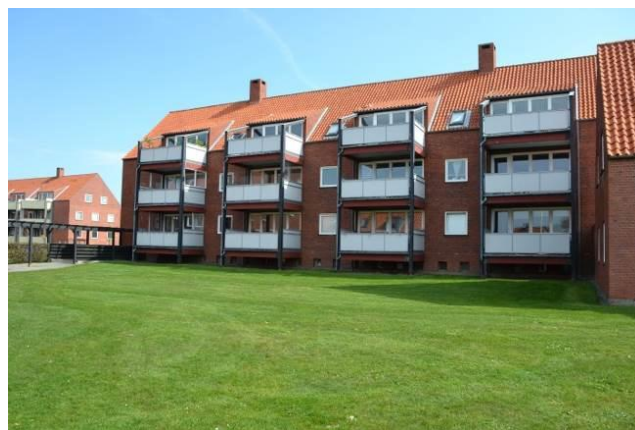
Der er noget smukt i, at plænen går helt ind til husene. Men beboerne kommer ikke ud på det grønne område. En måde at aktivere overgangszonen mellem hus og plæne kan være at etablere en nedgang til plænen fra stueetagen til en lille privat have eller terrasse. I anbefalingen omkring nye altaner kan det også overvejes at droppe altanen til stueetagen og i stedet etablere nedgang til en terrasse.

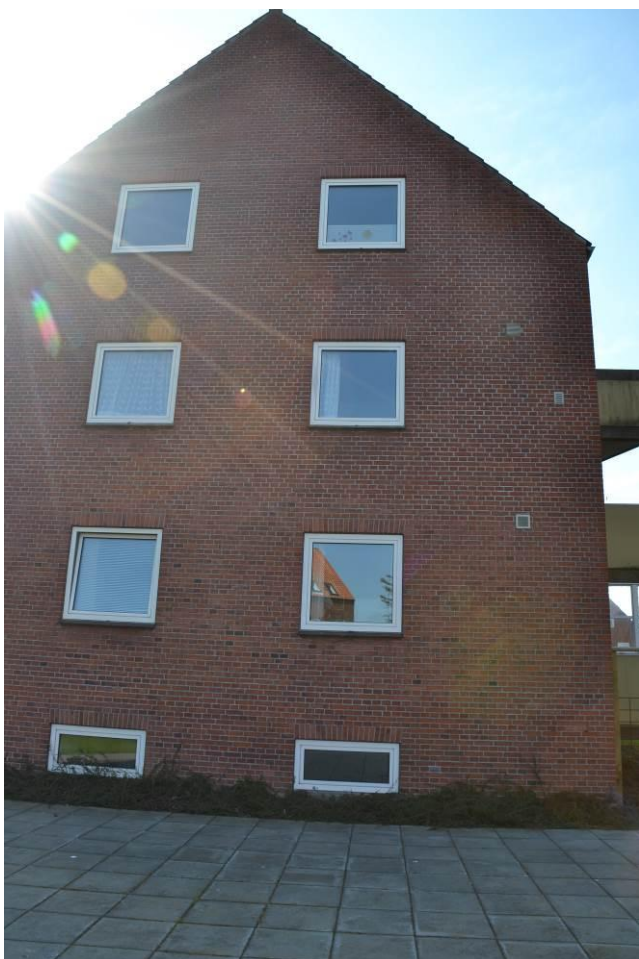
Gavlne er meget udsatte for vejr og vind og flere er allerede omfugede. Nogle steder er der endvidere indsat luftriste til ventilation af de bagvedliggende rum. Især de sydvestvendte gavle har problemer.

Gavlne er kolde og der dannes kuldebroer pga. de fuldmurede mure og murstensbindere.

Gavl på det nordlige afsnit. På billedet ses, at der er indsat flere luftriste til ventilation af det bagvedliggende rum

Det anbefales at efterisolere gavlene for at opnå et fornuftigt indeklima. Det bør overvejes at isolere gavlene indvendigt. Der er efterhånden flere gode eksempler på isoleringsmetoder, som korrekt udført ikke medfører skimmel i konstruktionen.

Det bør undersøges hvilken metode, der er mest hensigtsmæssig.

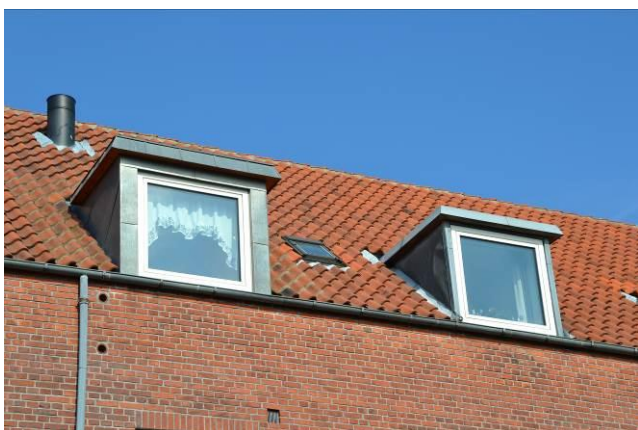
Tagene er belagt med røde vingetegl uden undertag. Kvistene på indgangssiden er fladtagskviste beklædt med zink men uisolerede. Kvistene på havesiden er taskekviste som er opført i massivt murværk, uden isolering. Ved mangelfuld opvarmning og udluftning er der risiko for ophobning af fugt i væggene.

Fladtagskviste på nordsiden af bygningerne. Kvisten til venstre er efterisoleret i flunker og tag.

Der er udført et forsøg med efterisolering af en af de flade kviste på Thorkildsvej. Boligselskabet har dog valgt ikke at udføre samme løsning på alle kviste af økonomiske årsager. Det kan anbefales at kvistene bliver efterisoleret både i indgangssiden og i havesiden. Det bør underøges nærmere hvilken metode, der er mest hensigtsmæssig.

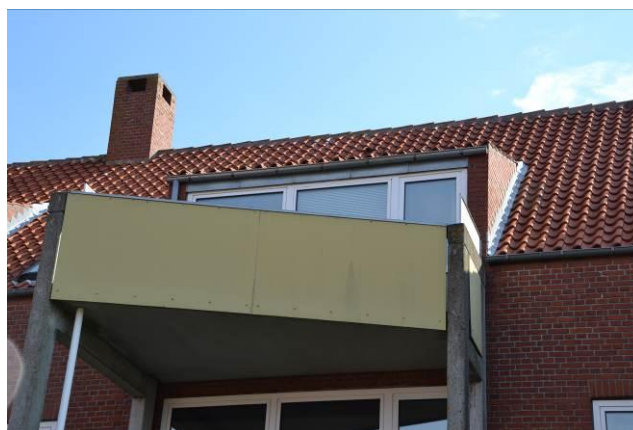
Taskekviste på sydsiden af bygningerne. Bør efterisoleres.

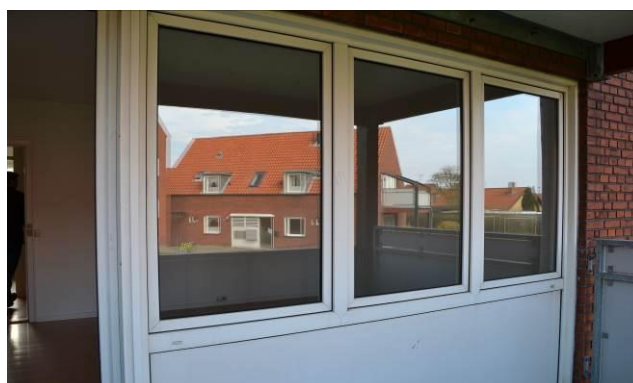
Vinduerne er plastvinduer fra 1980'erne. Ved vinduesudskiftningen fjernede man i altansiden overliggeren således, at vinduet skulle være selvbærende. Det er ikke helt lykkedes idet både kvist- og vinduespartiet "synker". Det har medført at man har blokeret for at kunne åbne vinduerne i stuen. Vinduerne fremstår slidte med dårlige fuger.

Vinduespartiet er nedslidt og bør udskiftes til et nye energioptimeret vinduesparti.

Vinduernes levetid er ved at være udløbet. Det anbefales derfor, at alle vinduer og vinduespartier bør udskiftes til nye vedligeholdelsesfrie træ/alu udgaver.

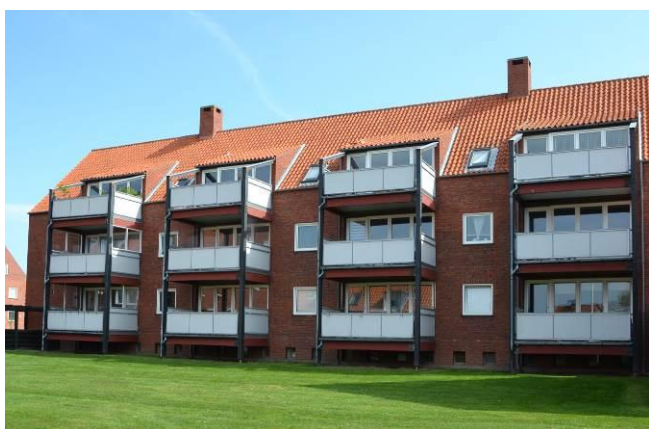
Altanerne i det sydlige afsnit har lidt af rådskader omkring inddækningerne mellem dækket og de bærende søjler, hvor vandet ikke ledes ordentligt væk. En renovering for rådskader blev udført i 2005, men der ses nu igen begyndende rådskader.

Der er flere forhold, der er afgørende for vurderingen af altanerne: Den arkitektonisk og funktionelle samt den tekniske. I tilstandsrapporten fra 2008 for det sydlige afsnit er rådproblemerne vurderet til en K2-skade, hvilket er en alvorlig skade, som også trækker på vedligeholdelsesbudgettet.

Altanløsning på det sydlige afsnit. Det er en søjlekonstruktion af træ, hvilket giver store rådproblemer i dag.

Hvis beboerne gerne vil bibeholde den store altan skal det fortsat være en søjlekonstruktion. Men hvis man kan nøjes med en dybde på 1,5 m, kan der arbejdes med en ophængt løsning, der arkitektonisk vil være at foretrække.

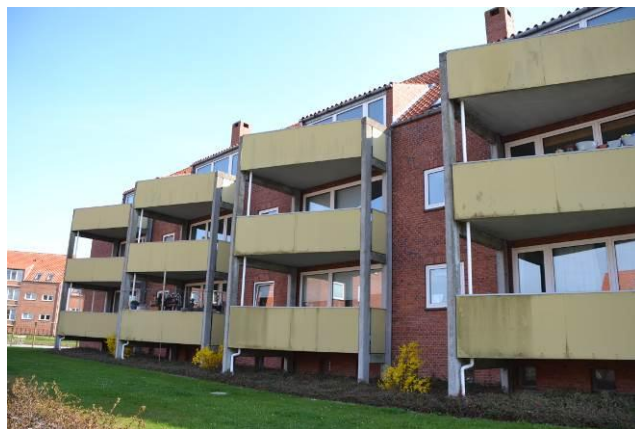
Altanløsning på det nordlige afsnit. Det er en søjlekonstruktion i beton med en trekantet form på altanen, som misklæder bygningerne.

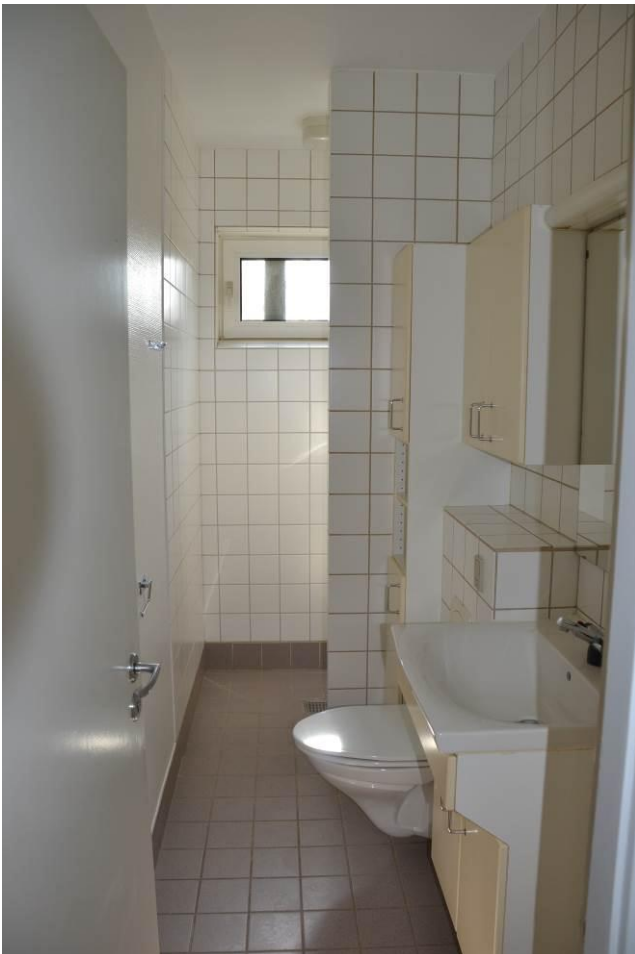
Hverken køkken eller badeværelser er indrettet med fuld tilgængelighed for øje. Køkkenerne er dog pænt store og en kørestolsbruger vil nemt kunne færdes her. Derimod er badeværelserne meget smalle og det vil kræve en udvidelse for at gøre dem tilgængelige.

Typisk langt og smalt badeværelse i bebyggelsen. Blev renoveret i 1995 og 1999.

Hvis det besluttet at arbejde videre med fremtidssikring af boligerne kan det anbefales at indrette nogle af boligerne som tilgængelige boliger. Dvs. primært større badeværelser. For at få større badeværelser bliver det nødvendigt at tage noget plads fra det tilstødende værelse, så der skal en nærmere undersøgelse til for at finde den optimale løsning.

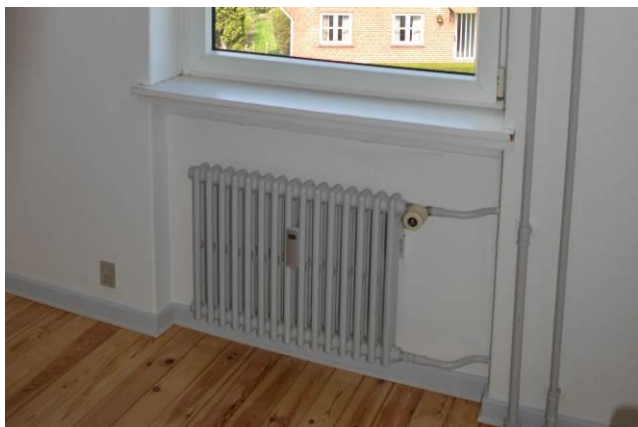
I gavlen sidder radiatoren i en niche i muren. Ved fraflytning flyttes radiatoren ud og nichen isoleres.
