Bo42  
AFDELING SVANEKE  
BYGGEAFSNIT 1  
POSTGADE 6A-6C, 3740 SVANEKE

## BYGGETEKNISK RAPPORT

07.11.2016

SAG NR. 15.5871

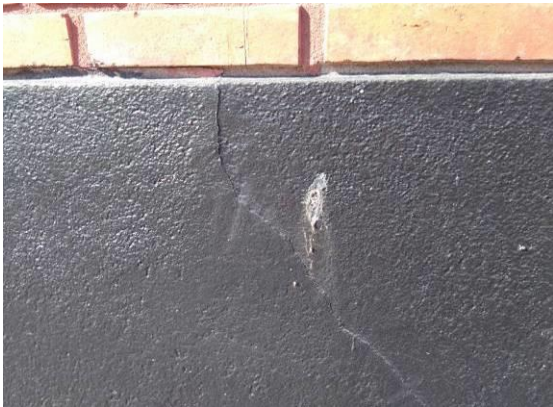
Der er flere større lodrette revner ved sokkelpudsen. Disse skal udbedres i løbet af kort tid for at modvirke frostskaider.

| Fundamenter / sokkel | |
|---|---|
| <p><u>Beskrivelse af bygningsdel:</u><br/>Betonsockler med puds, sortmalet (asfalt).</p> <p><u>Tilstand:</u><br/>Normal stand. Der er kuldebro ved sokkel mod etageadskillelsen.</p> <p><u>Skadesbillede:</u><br/>Der er flere større lodrette revner ved sokkelpudsen. Disse skal udbedres i løbet af kort tid for at modvirke frostskafer.</p> <p><u>Restlevetid:</u><br/>Restlevetid 25-30 år.</p> | <p>Sokkel med større revne</p> |

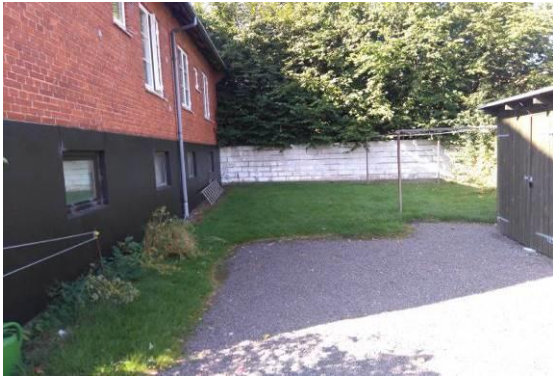
Der er registreret enkelte svindrevner, der skal udbedres for at modvirke frostskaider.

| Kælderydervæg | |
|---|---|
| <p><u>Beskrivelse af bygningsdel:</u><br/>Kælderydervægge er udført med puds og malet sort.</p> <p><u>Tilstand:</u><br/>Normal god stand.</p> <p><u>Skadesbillede:</u><br/>Der er registreret enkelte svindrevner, der skal udbedres for at modvirke frostskafer.</p> <p><u>Restlevetid:</u><br/>Restlevetid 25-30 år.</p> | <p>Høj kælderydervæg mod nord</p> |

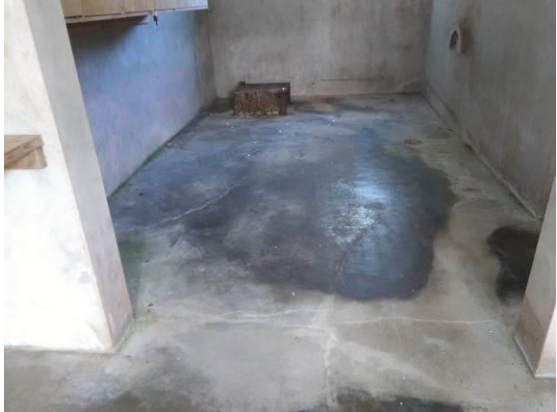
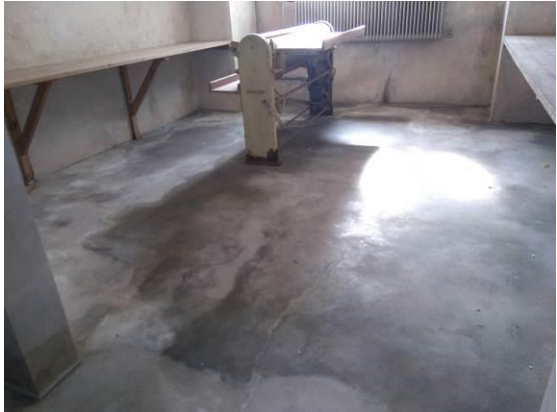
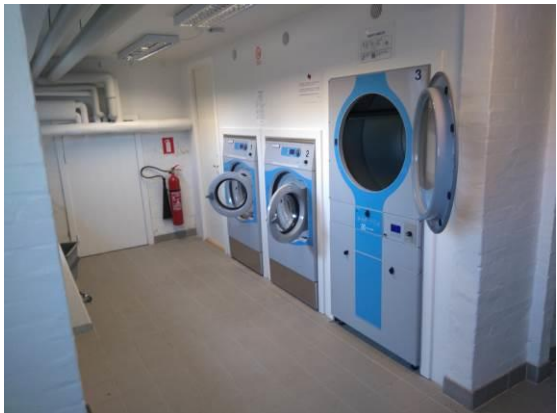
Der ses tydelig op trængende fugt og revner hvor dækket står oprindelig. Samtidig henvises til konklusionen hvor radon problematikken er uddybet. Dette bør snarest afdækkes og udbedres.

| Terrændæk / etageadskillelse | |
|---|---|
| <p><u>Beskrivelse af bygningsdel:</u><br/>Støbt terrændæk i kælder. I vaskeriet er gulvet monteret med grå klinker.</p> <p><u>Tilstand:</u><br/>Kælderen forekommer fugtig og indelukket</p> <p><u>Skadesbillede</u><br/>Der ses tydelig op trængende fugt og revner hvor dækket står oprindelig..<br/>Hvor klinker er monteret er disse i god stand.</p> <p>Der henvises til konklusionen hvor radon problematikken er uddybet.</p> <p><u>Restlevetid:</u><br/>Dette bør snarest afdækkes og udbedres.</p> | <p>Terrændæk i kælder</p> <p>Terrændæk med op trængende vandskjolder</p> <p>Kældergulvet i vaskeriet monteret med grå klinker</p> |

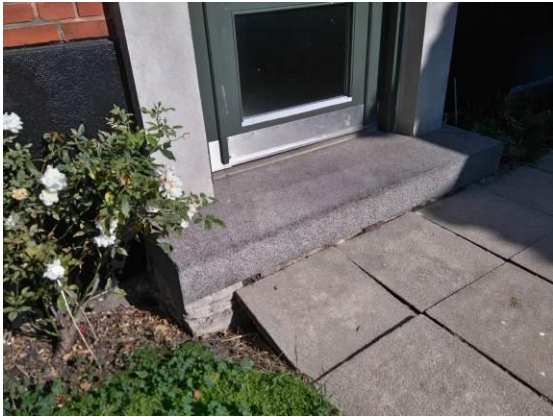
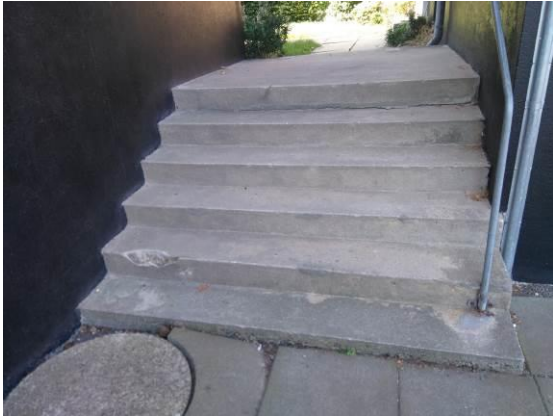
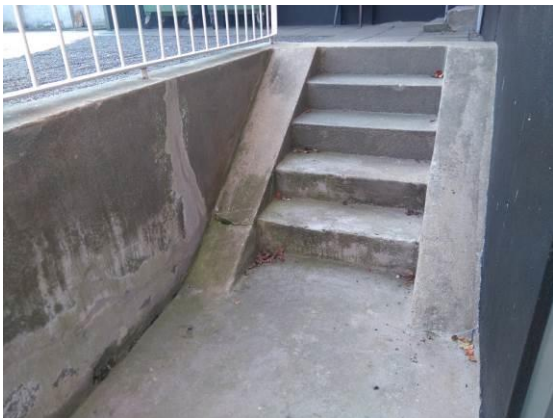
Betonstøbt trappe har gennemgående svindrevne ved øverste trin og pudsskaider. Kældertrapper har flere pudsskaider, der skal udbedres snarest.

| Udvendige trapper | |
|---|---|
| <p><u>Beskrivelse af bygningsdel:</u><br/>Der er udført rampeanlæg ved forhuset.<br/>Ved indgange i havesiden er trin udført i granit.<br/>Mellem bygningerne er der udført betonstøbt trappe, der er pudset.<br/>Kældertrapper er ligeledes betonstøbte og afsluttet med puds.</p> <p><u>Tilstand:</u><br/>Rampeanlæg og granittrin er i god stand.<br/>Betonstøbte trappe har flere pudsreparationer og skader.</p> <p><u>Skadesbillede:</u><br/>Betonstøbt trappe har gennemgående svindrevne ved øverste trin og pudsskader.<br/>Kældertrapper har flere pudsskader, der skal udbedres snarest.</p> <p><u>Restlevetid:</u><br/>Restlevetiden for betonstøbte trapper er 10-15 år.</p> | <p>Trappetrin i granit</p> <p>Betonstøbt trappe med gennemgående svindrevne ved øverste trin</p> <p>Udvendig kældertrappe i beton med puds. Flere revner og pudsskader.</p> |

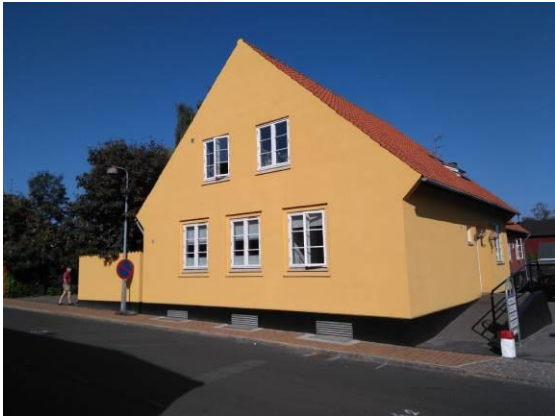
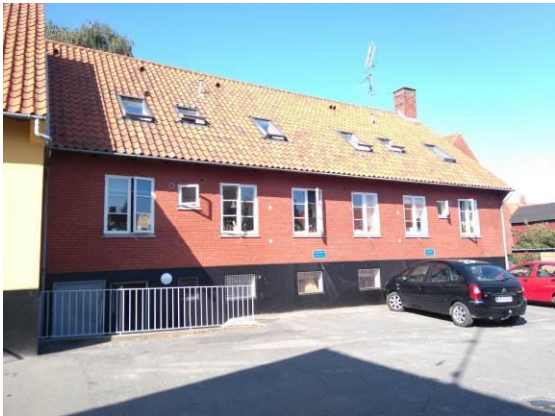
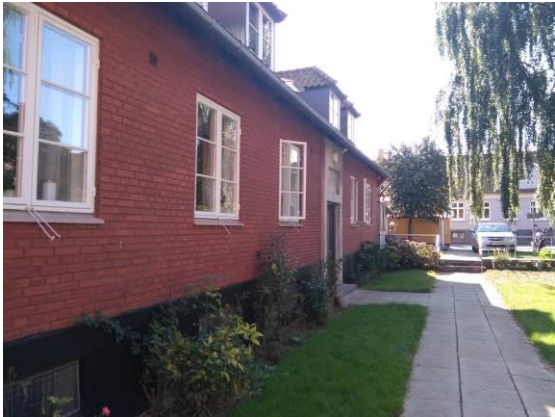
| Facader | |
|---|---|
| <p><u>Beskrivelse af bygningsdel:</u><br/>Forhuset er udført med vandskurede facader, der er afsluttet med maling.<br/>Øvrige bygninger er udført i blankt murværk af maskinsten og med let tilbagelagte fuger. Ved den mellemste bygning er der udført indfarvede fuger. Ved baghuset er der normale grå mørtelfuger.</p> <p>Ved 2 yderdøre mod havesiden er der udført opudset portal.</p> <p>Ved glasparti/havestue ved forhuset er der anvendt facadeplader.</p> <p><u>Tilstand:</u><br/>Facader ved forbygningen er i god stand.<br/>Øvrige facader har få sten- og fugeskader. Nordfacaden har enkelte fugeskader.</p> <p>Portaler har flere skader og reparationer.</p> <p><u>Skadesbillede:</u><br/>Generelt gode facader med enkelte fugeskader, der skal udbedres snarest.</p> <p>Portaler har flere skader og reparationer. Her skal overvejes en mere permanent løsning på reparationen.</p> <p>Elastiske fuger ved facadeplader har fugeslip, disse bør udskiftes.</p> <p><u>Restlevetid:</u><br/>Restlevetiden for blanke facader ved normal vedligehold (udskiftning af fuger) er 20-25 år.<br/>Restlevetiden for pudsede portaler er max. 10 år.</p> | <p>Forhuset er udført med vandskurede og malede facader</p> <p>Øvrig bebyggelse er udført i røde teglsten</p> <p>Røde teglsten med indfarvede fuger</p> |

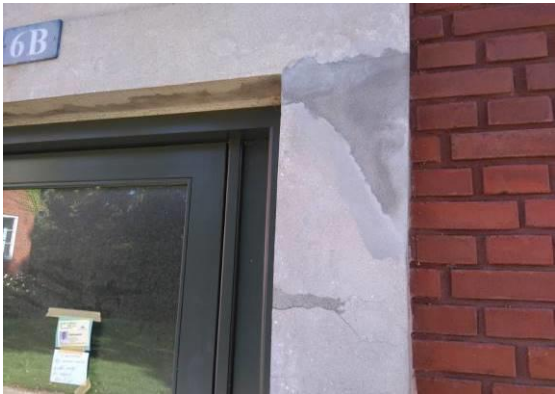
Portaler har flere skader og reparationer. Her skal overvejes en mere permanent løsning på reparationen. Elastiske fuger ved facadeplader har fugeslip, disse bør udskiftes.

| | <p>Pudset portal ved yderdør. Flere revner og meget synlige reparationer.</p> |

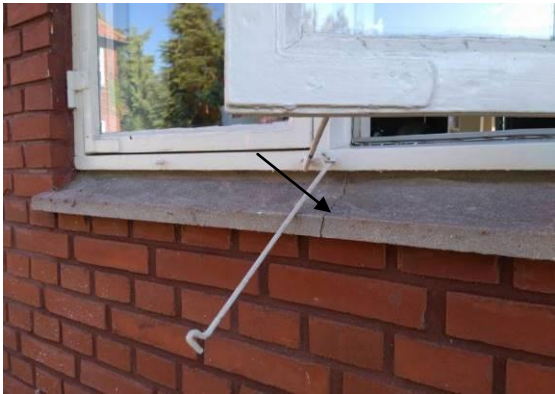
Flere afskalninger og enkelte revner. Revner skal udbedres snarest, så vandindtrængning i underliggende murværk forhindres.

| <p><b>Sålbænke</b></p> <p><u>Beskrivelse af bygningsdel:</u><br/>Sålbænke er udført i beton, der er indmuret.</p> <p><u>Tilstand:</u><br/>Generelt i normal stand.</p> <p><u>Skadesbillede:</u><br/>Flere afskalninger og enkelte revner. Revner skal udbedres snarest, så vandindtrængning i underliggende murværk forhindres.</p> <p><u>Restlevetid:</u><br/>Efter udbedring af revner vil restlevetiden være ca. 20 år.</p> | <p>Sålbænke udført i beton, svindrevne</p> |

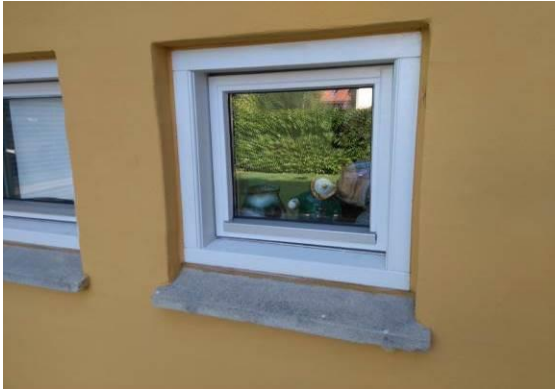
| <p><b>Vinduer og udvendige døre</b></p> <p><u>Beskrivelse af bygningsdel:</u><br/>Vinduer og udvendige døre er udført i træ, der er malet.<br/>Vinduer og yderdøre ved forhuset er udført med termoruder.<br/>De fleste vinduer ved de 2 bagbygninger er udført med koblede rammer og kitfals. Enkelte er udført med termoruder.</p> <p>Vinduer og yderdøre ved kælder er en blanding af træ, stål og PVC. Stålvinduer er monteret med enkelt lag glas.</p> | <p>Vindue i træ ved forhuset</p> |

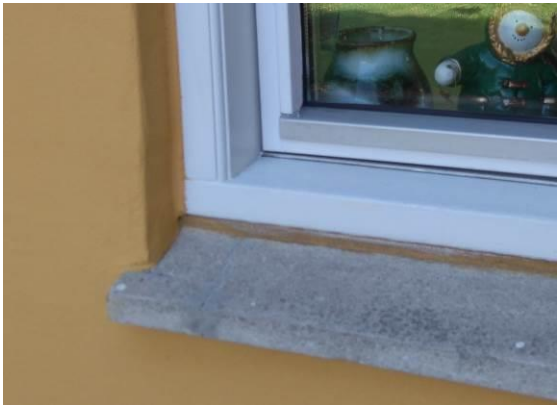
Enkelte revnede mørtelfuger.  
Elastiske fuger er lettere slidte.

| <p><u>Tilstand:</u><br/>Mørtelfugerne er malet ind i facadefarven. Disse er generelt i fin stand.</p> <p><u>Skadesbillede:</u><br/>Enkelte revnede mørtelfuger.<br/>Elastiske fuger er lettere slidte.</p> <p><u>Restlevetid:</u><br/>Restlevetiden for mørtelfuger er 15-20 år.<br/>Restlevetiden for elastiske fuger er ca. 10 år.</p> | <p>Mørtelfuger ved sider og i top. Elastiske fuger ved bund.</p> |

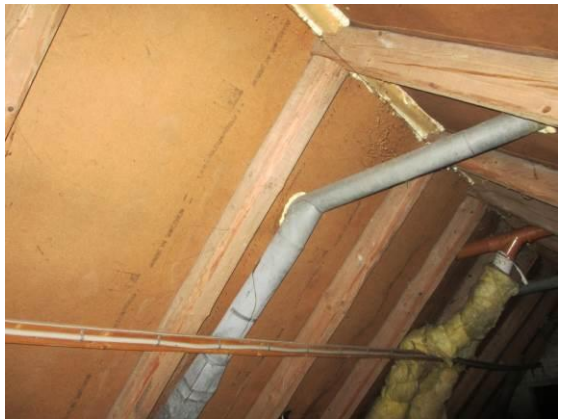
| Tagkonstruktion | |
|---|---|
| <p><u>Beskrivelse af bygningsdel:</u><br/>Røde vingeteglsten, lægter, Masoniteplader, bjælkespær.</p> <p><u>Tilstand:</u><br/>Rimelig - dog virker undertagsplader fugtophobet.</p> <p><u>Skadesbillede:</u><br/>Fugtophobning i undertagsplader registreret<br/>Tætninger ved gennemføringer bør eftergås.<br/>Bo42 har registreret fygesne over kviste.</p> <p><u>Restlevetid:</u><br/>5 - 15 år</p> | <p>Samlinger og kip eftergået med skum</p> |

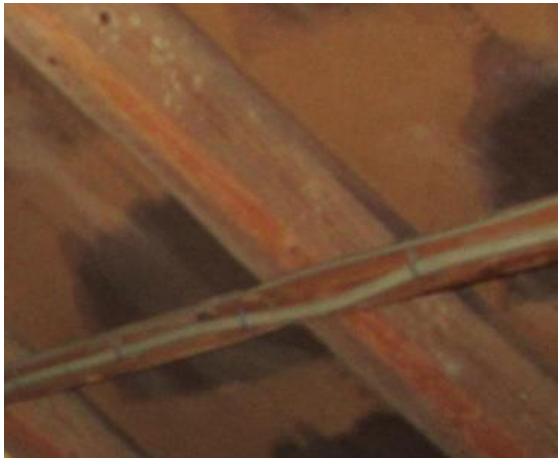
Fugtphobning i undertagsplader registreret  
Tætninger ved gennemføringer bør eftergås.

| | <p>Fugtophobning i undertagsplader</p> |

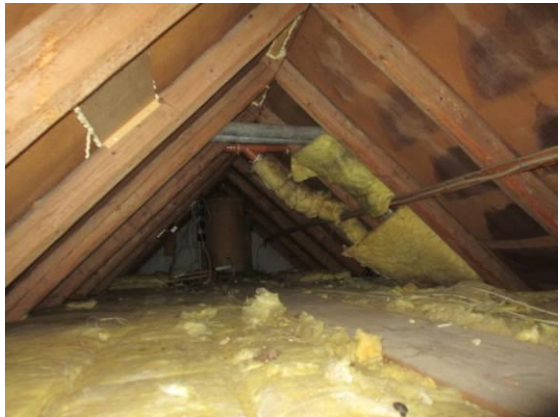
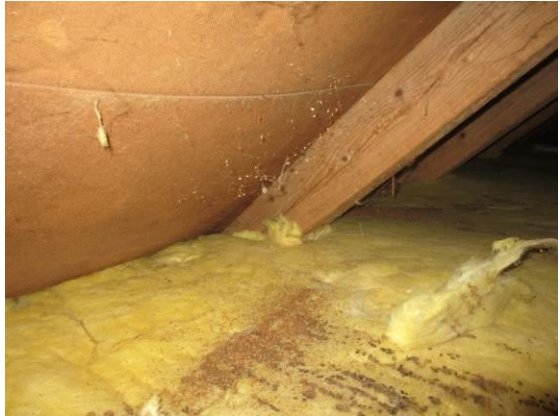
Tagrum virker tørt men uventileret.  
Ventilation bør snarest udbedres  
Bo42 har registreret fygesne over kviste.

| Tagrum | |
|---|---|
| <p><u>Beskrivelse af bygningsdel:</u><br/>Synlige bjælkespær med masonite undertag, loft-<br/>rummet isoleret med glasuld og gangbro.</p> <p><u>Tilstand:</u><br/>Tagrum virker tørt men uventileret. Loftet er isoleret<br/>med 200 mm.</p> <p><u>Skadesbillede:</u><br/>Ingen synlige tegn på nedbrud. Samlinger i kip og<br/>ved rørgennemføringer er eftergået med skum.</p> <p><u>Restlevetid:</u><br/>Ventilation bør snarest udbedres</p> | <p>Samlinger og kip eftergået med skum</p> <p>Ingen luftspalte imellem isolering og undertag ved skråvæg</p> |

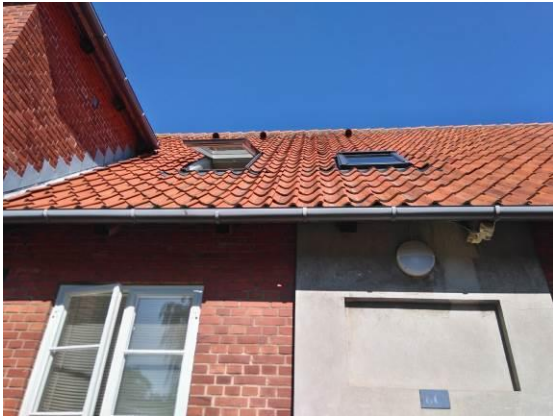
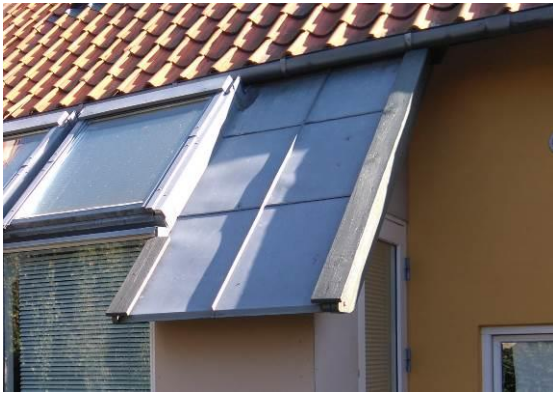
Udhæng og dækbrædder ved glasparti har en restlevetid på 8-10 år. Kræver skærpet vedligehold.

| Tagudhæng m.v. | |
|---|---|
| <p><u>Beskrivelse af bygningsdel:</u><br/>Synlige spærrender og udhængslistor ved facader.</p> <p>Ved glasparti er der udført udhæng (vindskede) og dækbrædder i træ.</p> <p><u>Tilstand:</u><br/>Spærrender og udhængslistor er udpint og trænger til maling.</p> <p>Træ ved glasparti er en dårlig konstruktion, trænger til maling.</p> <p><u>Skadesbillede:</u><br/>Der er ikke registreret skader ved spærrender og udhængslistor.</p> <p>Udhæng og dækbrædder ved glasparti har svindrevner og begyndende nedbrud.</p> <p><u>Restlevetid:</u><br/>Synlige spærrender og udhængslistor ved facader har en restlevetid på over 20 år.</p> <p>Udhæng og dækbrædder ved glasparti har en restlevetid på 8-10 år. Kræver skærpet vedligehold.</p> | <p>Synlige spærrender og udhængslistor</p> <p>Udhæng og dækbrædder udført i træ</p> |

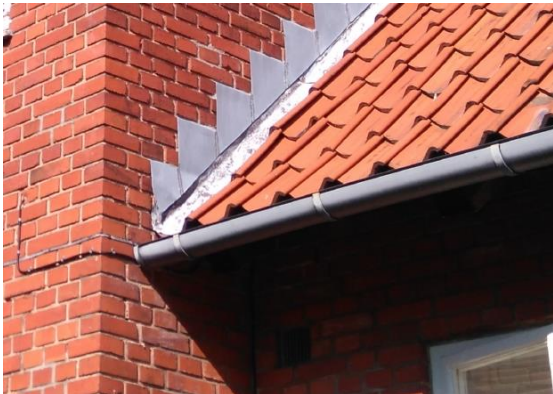
Der er registreret 2-3 mindre revner i render. Rendejern har begyndende rust.  
Restlevetiden anslås til max. 5 år.

| Tagrender og tagnedløb | |
|---|---|
| <p><u>Beskrivelse af bygningsdel:</u><br/>Tagrender og -nedløb er udført i mørk grå PVC.</p> <p><u>Tilstand:</u><br/>De fleste render har begyndende nedbrydning pga. af solen.</p> <p><u>Skadesbillede:</u><br/>Der er registreret 2-3 mindre revner i render. Rendejern har begyndende rust.</p> <p><u>Restlevetid:</u><br/>Restlevetiden anslås til max. 5 år.</p> | <p>Tagrender udført i PVC</p> |

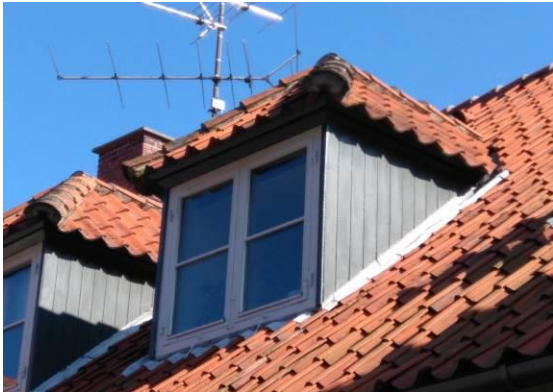
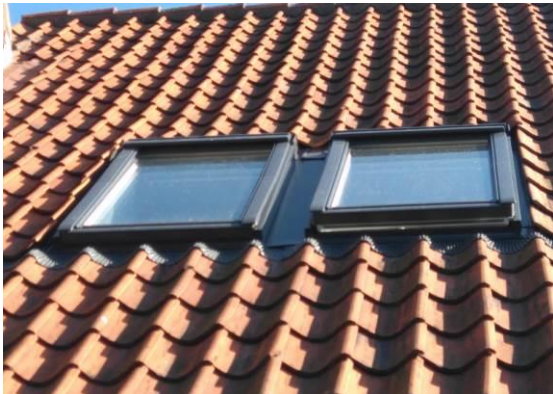
Beklædninger på kviste har begyndende nedbrydning. Bo42 har registreret fygesne over kviste.

| Tagkviste, ovenlys m.v. | |
|---|---|
| <p><u>Beskrivelse af bygningsdel:</u><br/>Mod havesiden er der udført tagkviste. Flunke er beklædt med profilerede plader. Der er udført bræddeudhæng. Tagflader er udført med vingetegl og mørtelrygninger/-grater.</p> <p>Ovenlys er udført af typen Velux, både som vippe og topstyret.</p> <p><u>Tilstand:</u><br/>Beklædninger på kviste er slidte i maleoverfladen. Ovenlys er af nyere dato og i normal god udvendig stand.</p> <p><u>Skadesbillede:</u><br/>Beklædninger på kviste har begyndende nedbrydning.<br/>Mørtelrygninger/-grater er med flere mindre skader.</p> <p><u>Restlevetid:</u><br/>Restlevetiden for flunkplader er 5-10 år.<br/>Restlevetiden for mørtelrygninger/-grater er ca. 10 år.<br/>Restlevetiden for ovenlys er over 20 år.</p> | <p>Tagkviste udført med pladebeklædning på flunke</p> <p>Velux ovenlys</p> |

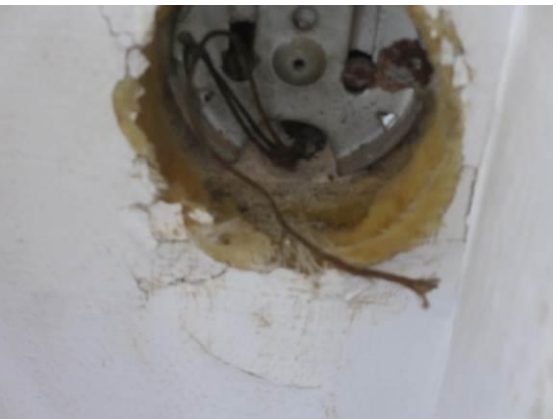
| Indvendige vægoverflader | |
|---|---|
| <p><u>Beskrivelse af bygningsdel:</u><br/>På ydervæggens inderside er monteret bløde isoleringsplader med malet savsmuldstapet.</p> <p>Øvrige vægge er monteret med henholdsvis savsmuldstapet i den ældre del af bebyggelse, og i den renoverede del med glasvæv.</p> <p><u>Tilstand:</u><br/>Rimelige. Der er ikke konstateret generelle fejl og mangler ved disse.</p> <p><u>Skadesbillede:</u><br/>Enkelte skader set ved gamle installationer i bløde plader.</p> | <p>På ydervægge er monteret isoleringsplader for at forbedre kuldebroer og indeklimaet.</p> |

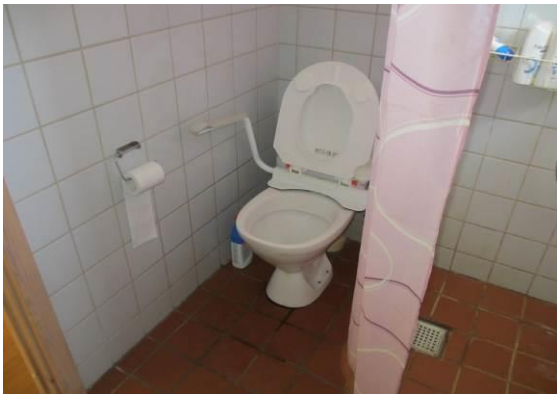
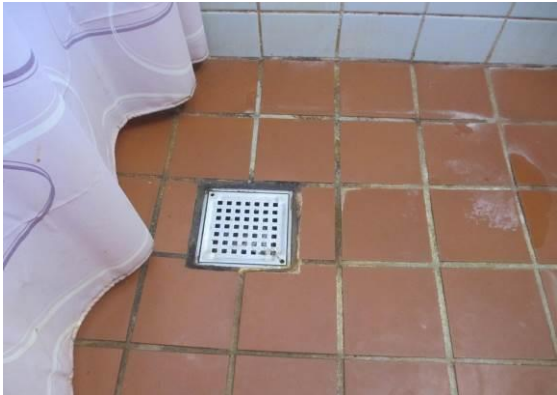
| Toilet / bad | |
|---|---|
| <p><u>Beskrivelse af bygningsdel:</u><br/>Der er forskellige typer badeværelser med inventar og fliser / klinker fra forskellige opførelses tidspunkter.<br/>Vaske er vægmonteret og nogle med underskabe, toiletter er gulvmonteret, og brusekabiner med brusestang.</p> <p><u>Tilstand:</u><br/>Toiletterne fremstår i nogen grad lettere slidte hvad angår klinker og fuger. Rummene er ventileret ved ventiler og ved mulighed for at åbne vindue i badeværelset.</p> <p><u>Skadesbillede:</u><br/>Gulve og fuger kan løbende renoveres, hvor de er mest slidte og skader sket.</p> <p><u>Restlevetid:</u><br/>15 – 20 år</p> | <p>Toilet og bruserum adskilt med bruseforhæng</p> <p>Røde gulvklinker med fuger som bærer præg af slidtage</p> |

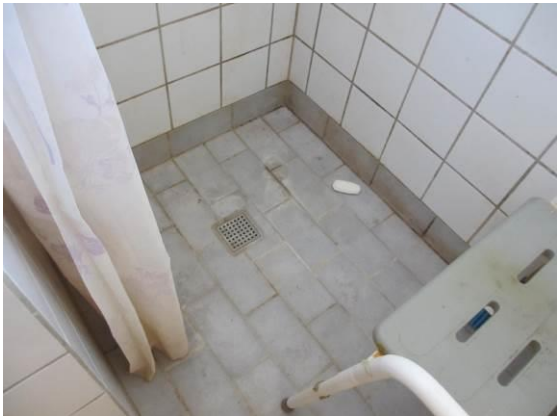
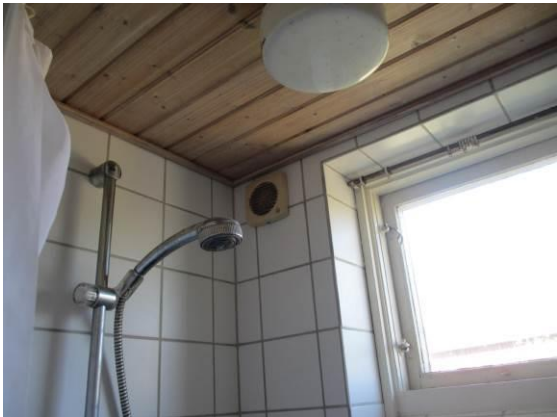
Toiletterne fremstår i nogen grad lettere slidte hvad angår klinker og fuger.

| | <p>Klinker og fuger bærer præg af slidtage</p> <p>Bruseområde med ventilator og mulighed for udluftning ved vindue</p> |

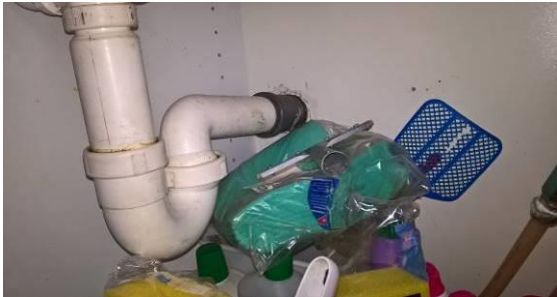
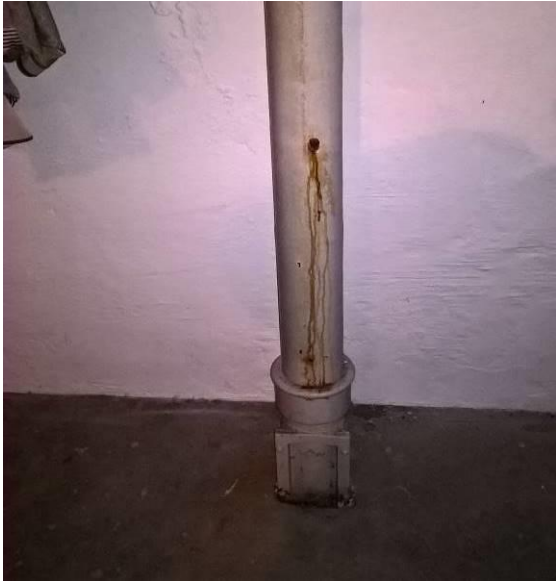
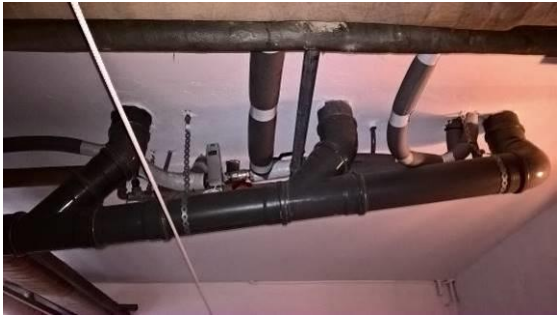
Afløbsinstallationen er generelt funktionsdygtig, men især levetiden på ældre støbejernsrør må forventes opbrugt inden for de næste par år, og anbefales udskiftet snarest.

| Afløbsinstallationer i bygninger | |
|---|---|
| <p><u>Beskrivelse af bygningsdel:</u><br/>Se ovenfor.</p> <p><u>Tilstand:</u><br/>Den del af afløbsinstallationen der er udført i støbejern er meget gammel, og viser tegn på gennemtæring, og sandsynligvis er der problemer med tilstoppede rørledninger.<br/>Den del af afløbsinstallationen der er udført i HT/PP er af nyere dato, udført i forbindelse med de seneste ombygninger, og i fin stand og funktionsdygtig. Støbejernsinstallationen forventes udskiftet inden for de kommende år.</p> <p><u>Skadesbillede:</u><br/>Synlig tæring på faldstamme i støbejern, i fælles kæder. Sandsynligvis er det den generelle stand på alle støbejernsrør.</p> <p><u>Restlevetid:</u><br/>Støbejern, skønnet 0-10 år.<br/>Plast, skønnet 20-30 år.</p> | <p>Afløb for køkkenvask i køkken.</p> <p>Faldstamme udført i støbejern i fælles kælder, med synlig tæring/utæthed.</p> <p>Afløb i plast HT/PP i fælles kælder.</p> |

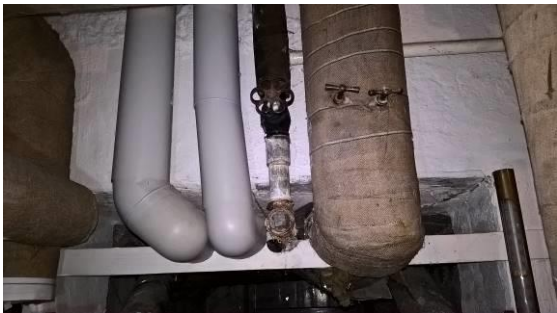
Vandinstallationen er generelt funktionsdygtig, men især levetiden på ældre galvaniserede stålrør må forventes opbrugt inden for de næste par år, og anbefales udskiftet snarest.

| | <p>Vandinstallation delvist udskiftet til nye rustfri stål rør. Primært varmtvandsrør er udskiftet, men der er fortsat mest gammel installation med galvaniseret rør.</p> |

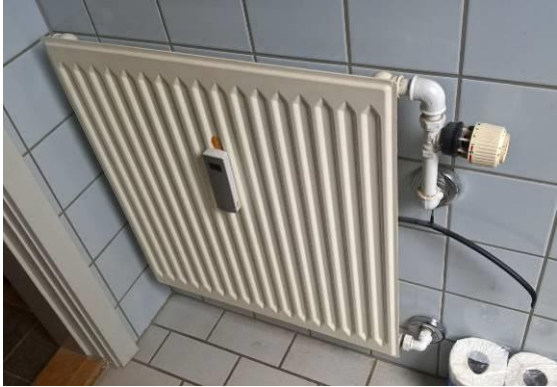
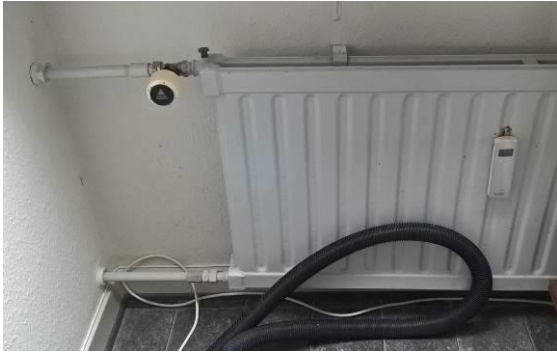
| Varmeinstallationer | |
|---|---|
| <p><u>Beskrivelse af bygningsdel:</u><br/>Se ovenfor.</p> <p><u>Tilstand:</u><br/>Radiatorer i lejlighed ser funktionsdygtige ud, og der er ingen synlige tæring. Nogle af radiatorerne og termostatventilerne er af ældre dato, og bør udskiftes i forbindelse med renovering/ombygning. Radiatorer i kælder uden termostatventil, bør forsynes med termostatventil.</p> <p>Nyere oliekedel fra 1998 i kælder virker funktionsdygtig, men det er uvist om den anden ældre oliekedel er funktionsdygtig. Oliekedler kan med fordel udskiftes til mere energi-, og miljøvenlige løsninger, som fjernvarme.</p> <p>Vejrkompensering/automatik for blandesløjfe til radiatoranlæg er uvist om det virker, og kan med fordel udskiftes til nyere og bedre reguleringsudstyr.</p> <p>Cirkulationspumper på centralvarme er funktionsdygtige, men er ikke selvregulerende, og kan med fordel udskiftet nye energibesparende selvregulerende trykstyrede pumper.</p> | <p>Radiator i badeværelse i lejlighed.</p> <p>Radiator i opholdsrum i lejlighed.</p> |

Varmerør er generelt isoleret, men rør uden eller med ringe isolering bør efterisoleres.

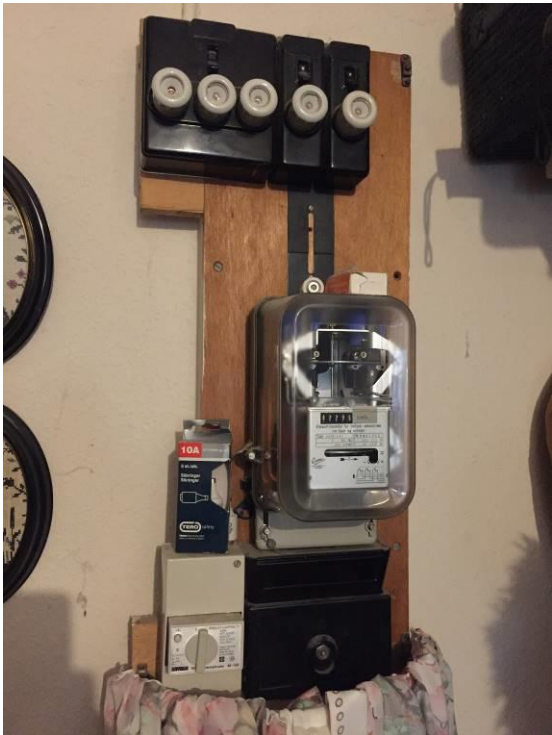
| El installationer | |
|---|--|
| <u>Tilstand:</u><br>Gruppetavlen er fra tilslutningstidspunktet og må forventes at have en begrænset restlevetid.<br>Det anbefales at teste fejlstrømsafbryderen med egnet udstyr. | |
| <u>Skadesbillede:</u><br>Manglende opmærkning på gruppeafbrydere med tilhørsforhold og maksimal sikringsstørrelse. | |

| <p><u>Restlevetid:</u><br/>0-10 år - ved defekt HPFI/gruppeafbryder anbefales det at hele gruppetavlen udskiftes til ny type der overholder nutidige standarder.</p> | <p>Måler og tavle placeret ved hoveddør - mangler opmærkning</p> |

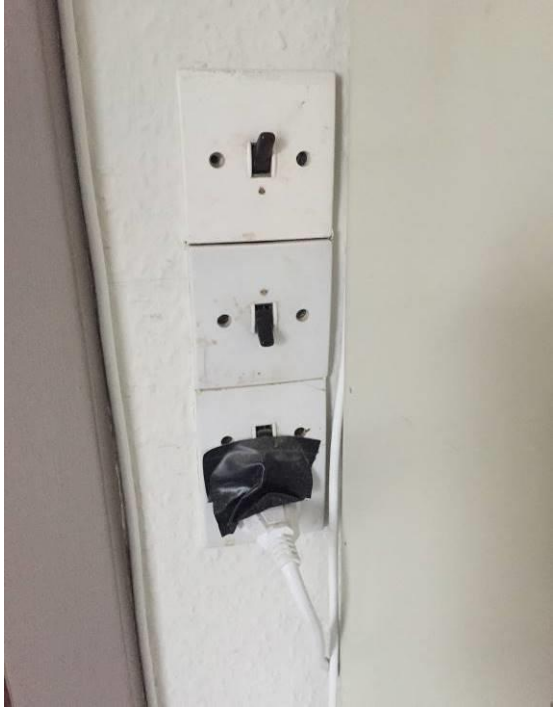
| Afbrydere og stikkontakter i resterende lejlighed | |
|---|---|
| <p><u>Beskrivelse af bygningsdel:</u><br/> Afbrydere og stikkontakter i resterende lejlighed</p> <p><u>Tilstand:</u><br/> Afbrydere og stikkontakter er fra tilslutningstidspunktet og må forventes at have en begrænset restlevetid.<br/> Ved gennemgangen er forhold bag afdækninger ikke undersøgt, men ud fra materiellet vurderes det at dele af installationen kan være med stofledninger.</p> <p><u>Skadesbillede:</u></p> <p><u>Restlevetid:</u><br/> 0-5 år - ved defekt afbryder/stikkontakt anbefales det at hele rækken udskiftes til LK fuga med 68 ramme.</p> | <p>LK tumblerafbrydere og stikkontakt i resterende lejlighed</p> |

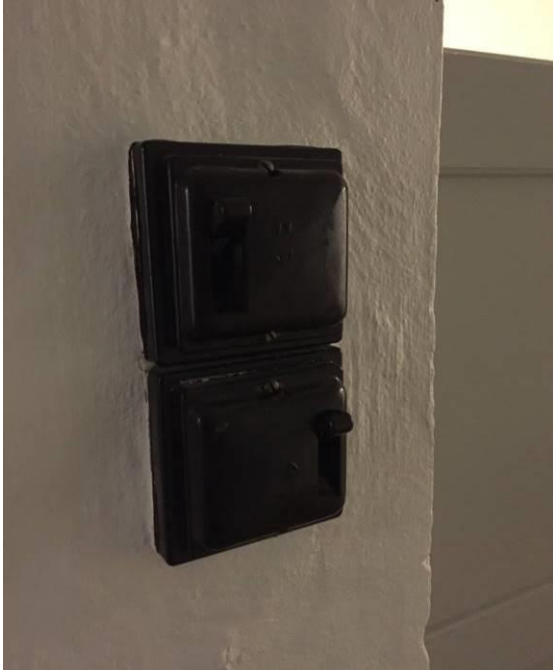
| Afbrydere og stikkontakter i kælder | |
|---|---|
| <p><u>Beskrivelse af bygningsdel:</u><br/> Afbrydere og stikkontakter i kælder</p> <p><u>Tilstand:</u><br/> Afbrydere og stikkontakter er fra tilslutningstidspunktet og må forventes at have en begrænset restlevetid.<br/> Ved gennemgangen er forhold bag afdækninger ikke undersøgt, men ud fra materiellet vurderes det at dele af installationen kan være med stofledninger.</p> <p><u>Skadesbillede:</u><br/> Ved gennemgang blev det konstateret at en afbryder ved hoveddør var defekt. Afbryderen er dog taget ud af brug da belysningen er styret af pir følere.</p> <p><u>Restlevetid:</u><br/> 0-5 år - ved defekt afbryder/stikkontakt anbefales det at de udskiftes med LK Opus 74.</p> | <p>Afbrydere i kælder</p> |

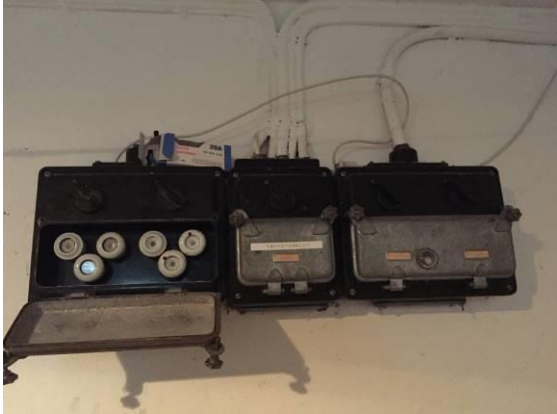
| <p><b>Tavle ved gl. vaskerum</b></p> <p><u>Beskrivelse af bygningsdel:</u><br/>Tavle ved gl. vaskerum</p> <p><u>Tilstand:</u><br/>Gruppeafbrydere samt kabler (stof) er fra tilslutningstidspunktet og må forventes at have en begrænset restlevetid.</p> <p><u>Skadesbillede:</u></p> <p><u>Restlevetid:</u><br/>0-10 år - ved defekt gruppeafbryder bør hele tavlen udskiftes til ny type der overholder nutidige standarder.</p> | <p>Tavle i gammelt vaskerum</p> |

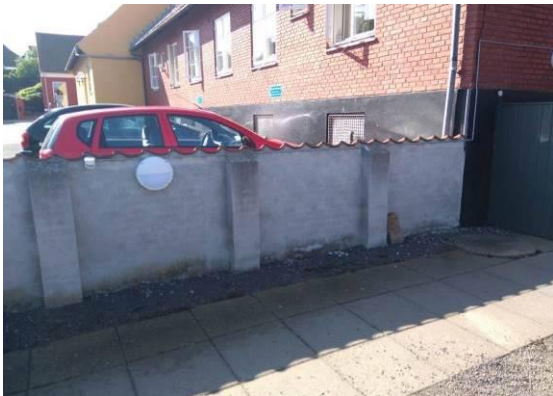
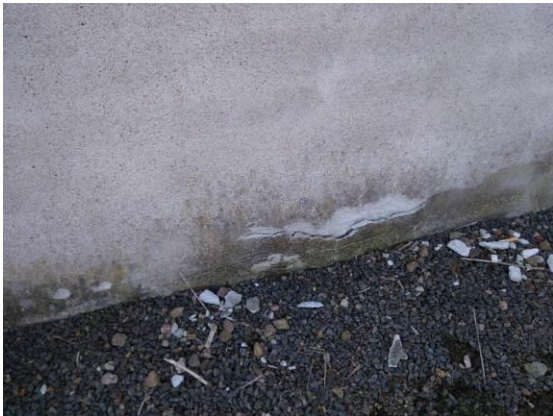
I skel mod nordvest er der udført en læmur i porebetonblokke og med støttestiller uden sokkel. Vandskuringen er ført helt ned til terræn. Læmuren er udført på pudset betonsokkel. Fugt trænger op ved terræn, hvilket medfører misfarvninger og pudsskader, samt omfattende fugeskader.

| Hegn | |
|---|---|
| <p><u>Beskrivelse af bygningsdel:</u><br/>Ved parkeringsarealet mod øst er der en ½-stens muret væg, der er vandskuret. Oversiden er af-dækket med vingetegl.</p> <p>I skel mod nordvest er der udført en læmur i pore-betonblokke.</p> <p><u>Tilstand:</u><br/>Væggen er udført med støttestøtter. Der er ikke udført sokkel.</p> <p>Vandskuringen er ført helt ned til terræn.</p> <p>Læmuren er udført på pudset betonsokkel.</p> <p><u>Skadesbillede:</u><br/>Fugt trænger op ved terræn, hvilket medfører mis-farvninger og pudsskader.</p> <p>Læmuren er meget opfugtet, hvilket har medført omfattende fugeskader.</p> <p><u>Restlevetid:</u><br/>Restlevetiden for teglmuren er under 10 år. Den kræver skærpet vedligehold.</p> <p>Restlevetiden for læmuren er under 5 år.</p> | <p>Muret og vandskuret væg ved parkeringsplads</p> <p>Optrængende fugt medfører pudsskader</p> |

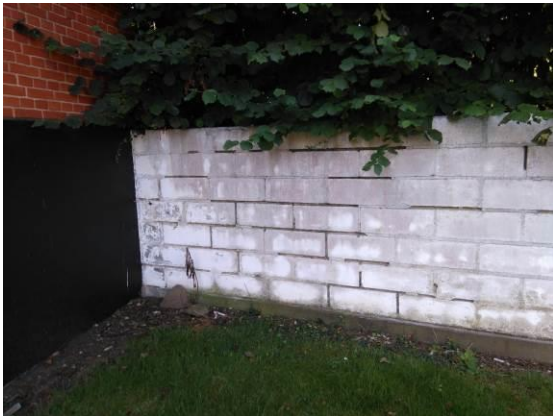
| | <p>Læmur mod vest udført i porebetonblokke, mange fugeskader</p> |
