Bo42
AFDELING SVANEKE
BYGGEAFSNIT 2
DYRLÆGE JÜRGENSENSGADE 2-10 OG 16-30
3740 SVANEKE

BYGGETEKNISK RAPPORT

07.11.2016

SAG NR. 15.5871

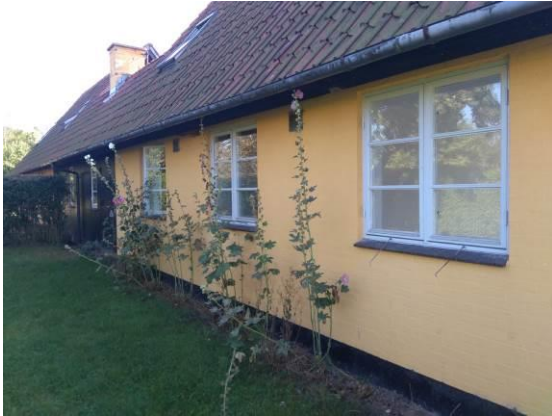
Vinduer og udvendige døre	
<p><u>Beskrivelse af bygningsdel:</u> Vinduer på stueplan er udført i træ som sidehængte sprossevinduer med koblede rammer.</p> <p>Der er nyere yderdøre og terrassedøre i træ/alu. Døre til bryggers er udført som pladedøre, nogle udført 2-delte.</p> <p><u>Tilstand:</u> Malede trævinduer er generelt i god stand.</p> <p><u>Skadesbillede:</u> Der er kun registreret enkelte malingafskalninger.</p>

<p>Sidehængte sprossevinduer med koblede rammer</p>

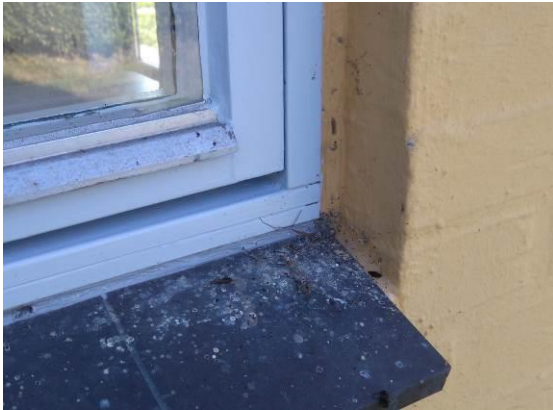
<p>Fuger ved vinduer og døre</p> <p><u>Beskrivelse af bygningsdel:</u> Ved murværk er vinduer udført med malede mørtelfuger ved sider og i top. Alle øvrige fuger ved vinduer og yderdøre er udført med elastiske fuger.</p> <p><u>Tilstand:</u> Fuger er i normal stand.</p> <p><u>Skadesbillede:</u> Flere elastiske fuger er udtjente og har flere skader.</p> <p><u>Restlevetid:</u> Restlevetiden for mørtelfuger er 20 år. Restlevetiden for elastiske fuger er 5-10 år.</p>

<p>Mørtelfuger ved sider og top, elastisk fuge ved bund</p>
---	--

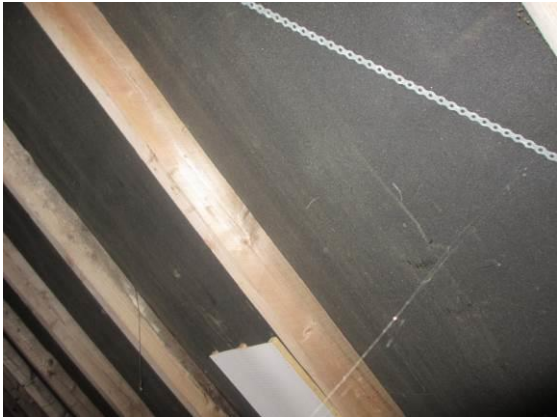
Tagkonstruktion	
<p><u>Beskrivelse af bygningsdel:</u></p> <p>Teglsten på lægter Undertag af pap Spærkonstruktion</p> <p><u>Tilstand:</u> Konstruktion virker tør og ok.</p> <p><u>Skadesbillede:</u> Der er ikke registreret nogen skader. Dog er det bemærket at konstruktionen kun ventileres ved riste i gavlene.</p> <p><u>Restlevetid:</u> 20 – 30 år</p>

<p>Tagkonstruktion med undertag af pap</p>

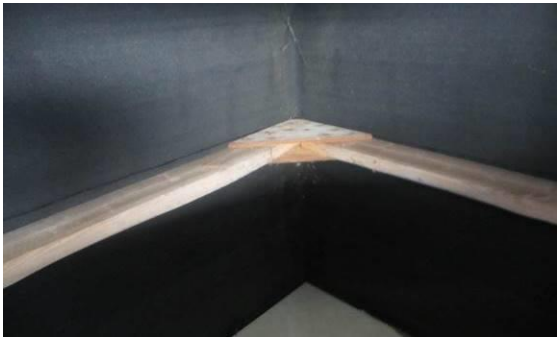
<p>Undertag af pap og ingen ventilation i kip</p>

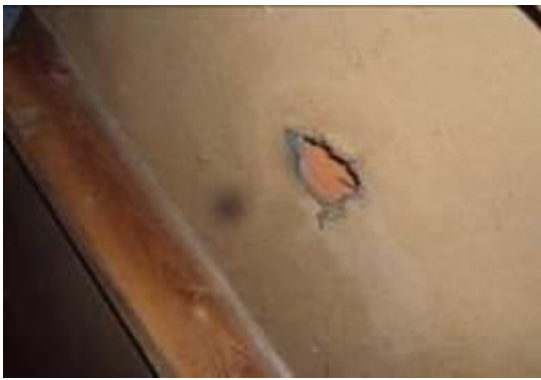
<p>Nedbrudt undertag af masonit</p>

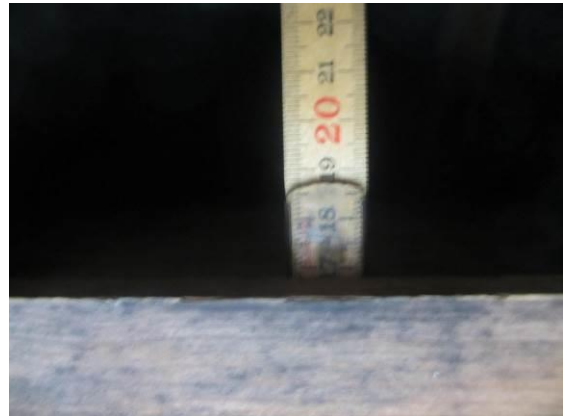
Der er ikke registreret nogen skader. Med en isoleringstykkelse i tagrummet på ca. 175 mm bør det efterisoleres. Manglende gangbro forårsager skader i isoleringen ved færdsel.

Isoleringstykkelse ca. 175 mm

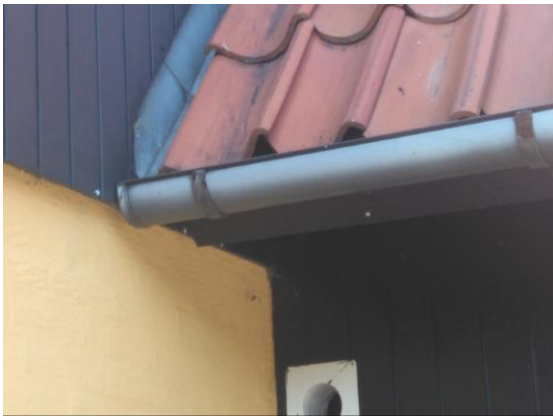
De fleste render har begyndende nedbrydning pga. af solen. Rendejern er rustne.

Tagrender og tagnedløb	
<p><u>Beskrivelse af bygningsdel:</u> Tagrender og -nedløb er udført i grå PVC.</p> <p><u>Tilstand:</u> De fleste render har begyndende nedbrydning pga. af solen. Rendejern er rustne.</p> <p><u>Skadesbillede:</u> Rendejern er under nedbrydning af rust.</p> <p><u>Restlevetid:</u> Restlevetiden anslås til max. 5 år.</p>

<p>Tagrender udført i pvc</p>

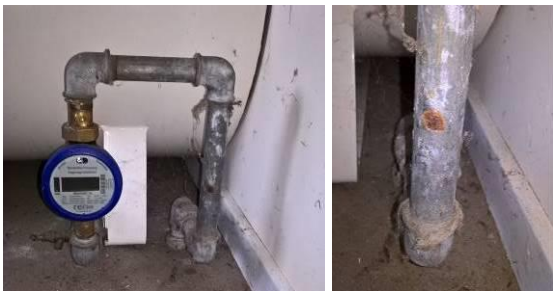
<p>Vandstik ført op gennem gulv i fyrrum, udført i galvaniseret stål. Tæring på lodret rør.</p>

Der er registreret tegn på tæring på vandstik i fyrrum i den besigtigede bolig, samt med forventning om begrænset gennemløb (tilstoppet).

Galvaniseret rør, skønnet 0-10 år.

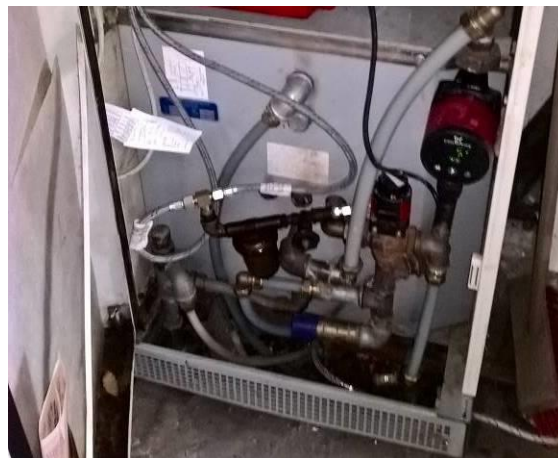
Varmtvandsbeholder i kedel er fra 1995, og bør udskiftes til mere energivenlig, evt. i forbindelse med konvertering til fjernvarme. Ingen installationer virker til at være isoleret, hvilket bør udføres i det om det er muligt.

Varmtvandsbeholder i oliekedel i fyrrum.

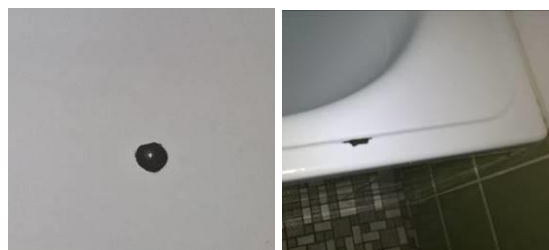
Der mangler isolering på installationer flere steder. Der er skader på emalje på badekar.

Skader i emalje på badekar.

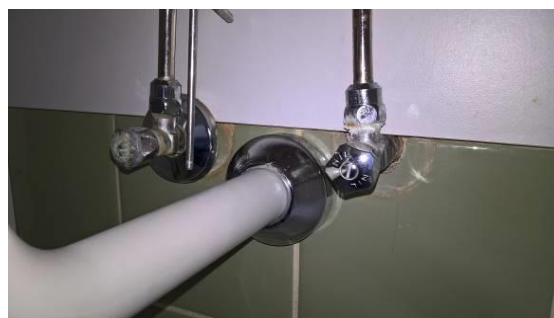
Der er registreret tegn på utætheder omkring samlinger ved afspærringsventiler under håndvask i badeværelse den besigtigede bolig.

Tegn på tæring/utætheder ved afspærringsventiler under håndvask i badeværelse.

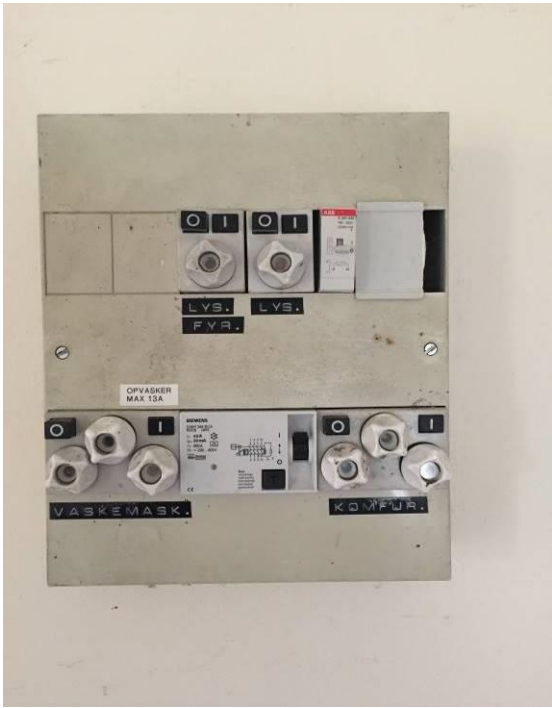
Gruppetavle	
<p><u>Beskrivelse af bygningsdel:</u> Gruppetavle</p> <p><u>Tilstand:</u> Tavlen er fra opførelsestidspunktet. Det anbefales at teste fejlstrømsafbryderen med egnet udstyr.</p> <p><u>Skadesbillede:</u> Manglende opmærkning på gruppeafbrydere med maksimal sikringsstørrelse</p>

<p>Tablet placeret i skur - mangler opmærkning</p>
---	--
