Bo42  
AFDELING Svaneke  
BYGGEAFSNIT 3  
DYRLÆGE JÜRGENSENSGADE 25-35  
3740 SVANEKE

## **BYGGETEKNISK RAPPORT**

07.11.2016

SAG NR. 15.5871

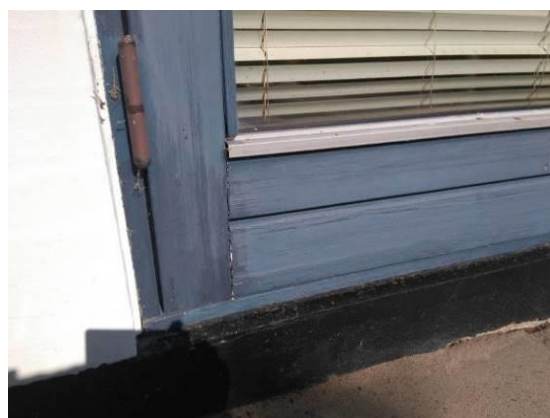
Enkelte vinduer og de fleste terrassedøre har svindrevner og med begyndende nedbrydning. Trænger til snarlig vedligehold.

Terrassedøre i træ, kraftig nedbrydning

Uden vedligehold vil udsatte vinduer og terrassedøre have en restlevetid på 5 år.

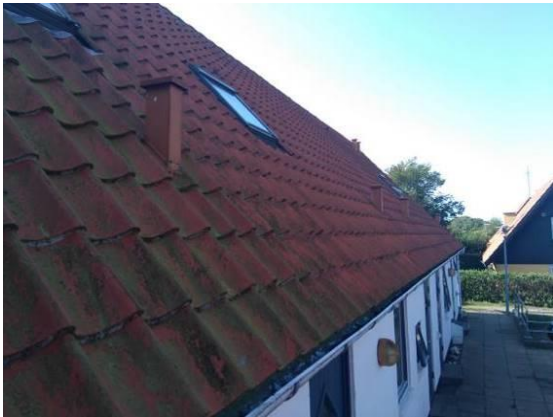
<p>Tagflader mod nord har meget mos og alger</p>

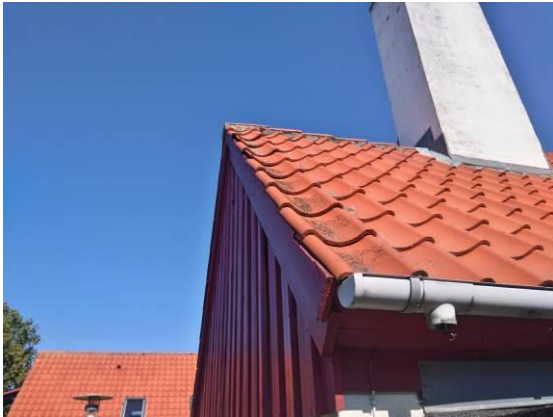
<p>Tagsten dækker ikke vindskedebrædt</p>

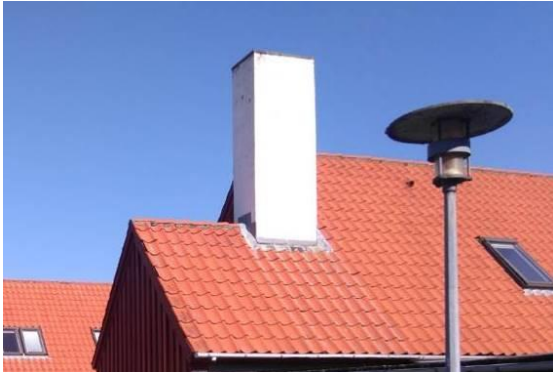
<p>Skorsten ved fælles varmecentral nr. 29</p>
--	---

<p><u>Restlevetid:</u> Restlevetiden for vingetegl er mere end 25 år. Restlevetiden for mørtelrygninger er 10-15 år.</p> <p>Restlevetiden for skorstenen er 5-10 år. Kræver skærpet vedligehold.</p>

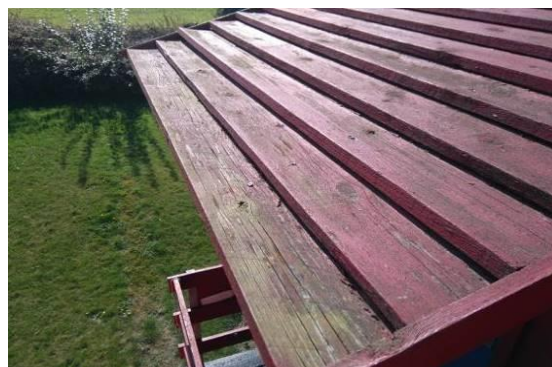
De vandrette brædder har mange vindrevner og begyndende nedbrydning. Det er en meget dårlig løsning.

Overdækninger udført med brædder

Restlevetiden for brædder ved overdækninger er max. 5 år.

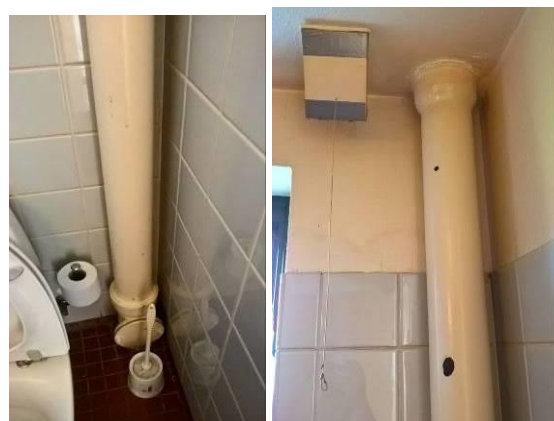
Faldstamme med rensestykke i badeværelse, ført til 1.sal. Tegn på tæring på faldstamme.

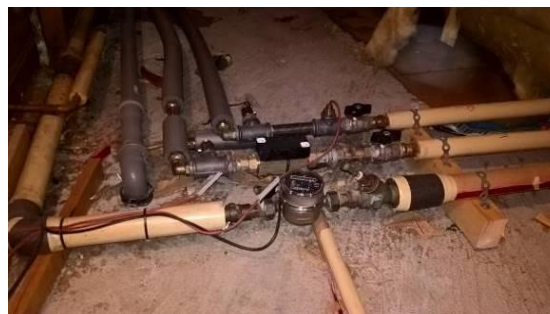
Vandmåler i skunk for 1.sal. Afspærringsventil mangler håndtag, og der er tegn på tæring/utætheder ved ventil og måler.

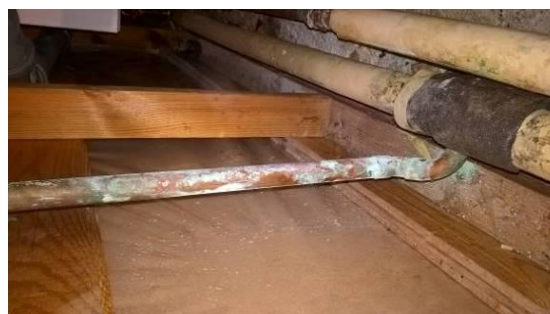
Udvendig tæring på koldtandsrør i skunk på 1.sal.

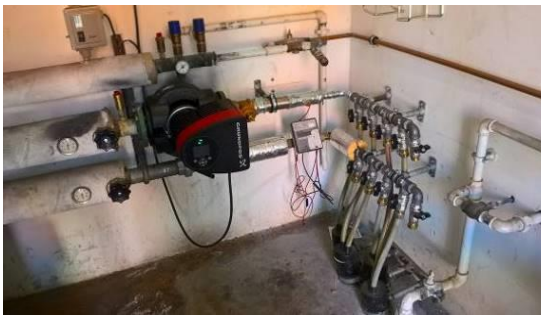
<p>Cirkulationspumpe og fordeling af varmerør i jord. Rør mangler isolering og afspærringsventil ved pumpe mangler håndtag.</p>

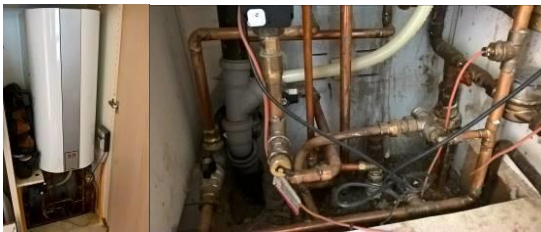
<p>Varmtvandsbeholder 60l. i teknikskab i stueetage. Returføler for energimåler er muligvis placeret forkert. Uisolerede varmerør.</p>

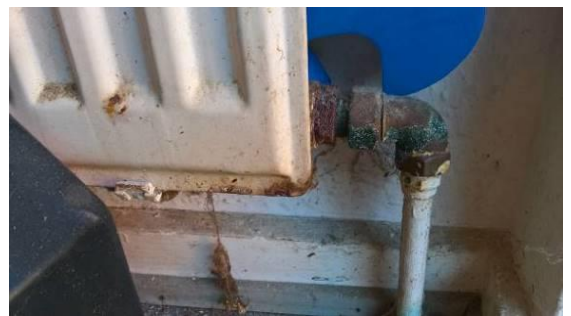
Tæring på radiator i entre i stueetage.

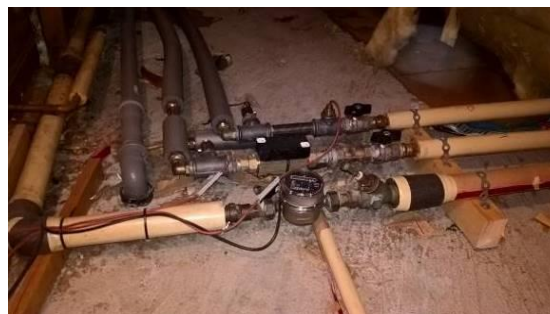
Energimåler i skunk for 1.sal. Varmeinstallation mangler isolering.

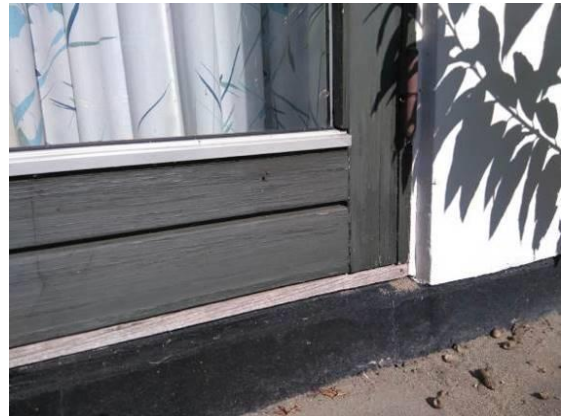
Ingen adgangsforhold i bebyggelsen overholder nugældende krav til niveaufri adgang ind i boligerne, hverken ved indgangsdøre eller terrassedøre.

Højt trin ved terrassedøre

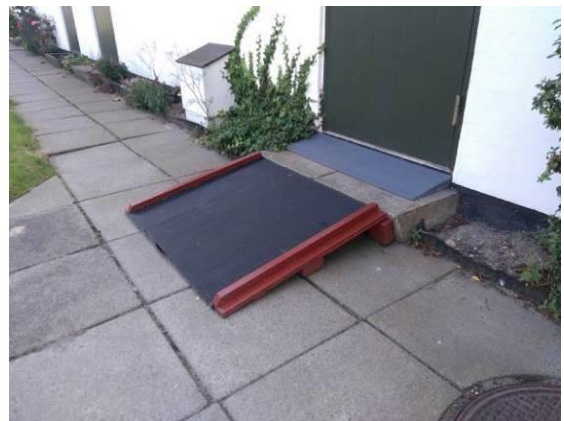
Interimistisk rampeløsning ved indgangsdør
