Bo42
AFDELING SVANEKE
BYGGEAFSNIT 4
LINDEVEJ 7-17, 3740 SVANEKE

BYGGETEKNISK RAPPORT

07.11.2016

SAG NR. 15.5871

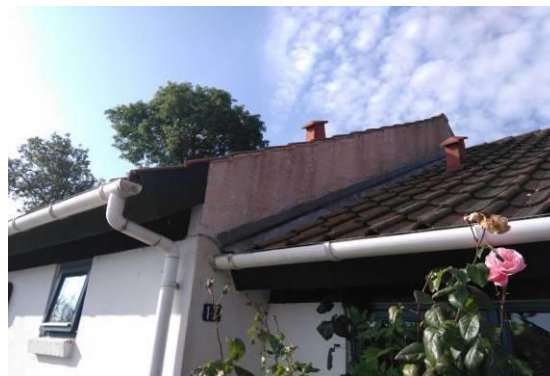
Enkelte sålbænke har algevækst.

Gavl med meget algevækst

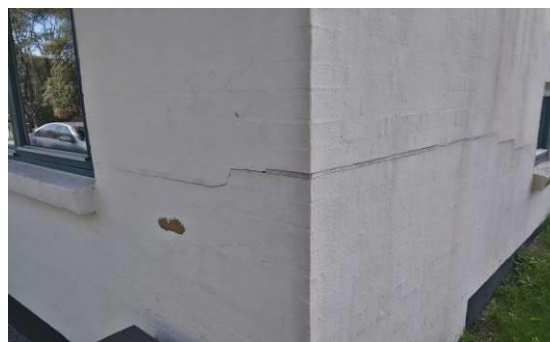
Revnen i gavlen ved nr. 13 forløber rundt om bygningshjørnet og hen af indgangsfacaden mod nord. Ved murvinge mod syd ved gavl nr. 13 er der en større sætningsrevne.

Vandret revne rundt om bygningshjørne – nr. 13

Årsagen til revner i facader og gavle skal undersøges snarest, så der kan foretages en udbedring.

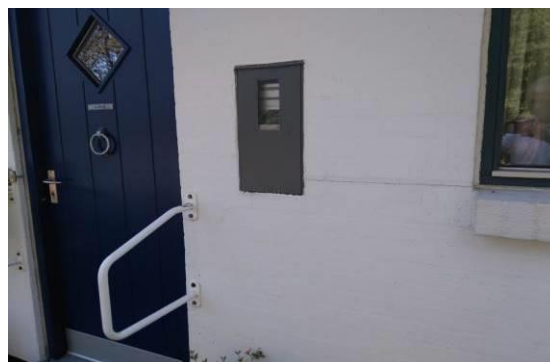
Vandret revne helt hen til indgangsdøren – nr. 13

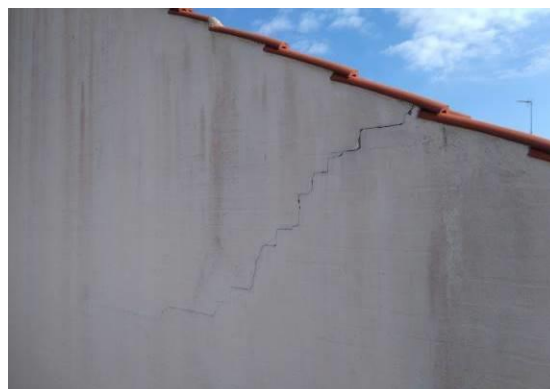
Facader og gavle er generelt i normal stand, dog med enkelte revner. Ved murvinge mod syd ved gavl nr. 13 er der en større sætningsrevne.

Sætningsrevne ved gavlmurvinge mod haven – nr. 13

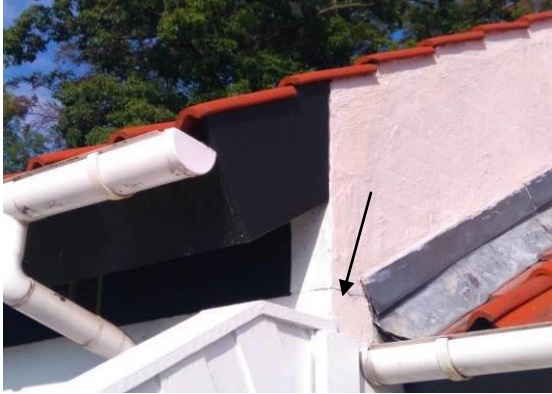
Ved forskellinger i gavle er der flere revner.

<p>Vandret revne ved gavltrekant</p>
--	---

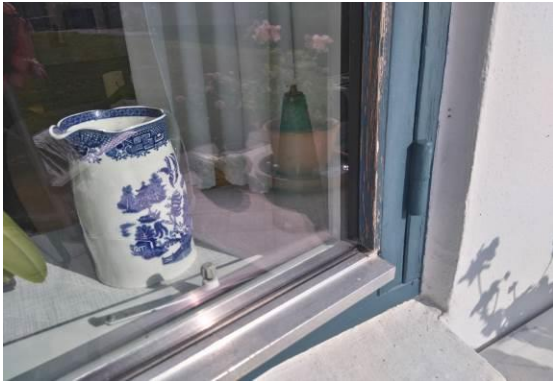
<p><u>Skadesbillede:</u> Vinduer har svindrevner og begyndende nedbrydning. Trænger til snarlig vedligehold.</p> <p><u>Restlevetid:</u> Uden vedligehold vil vinduer have en restlevetid på under 10 år.</p>

<p>Vinduer udført med alu-bundglasliste. Slidte malingoverflader.</p>
--	--

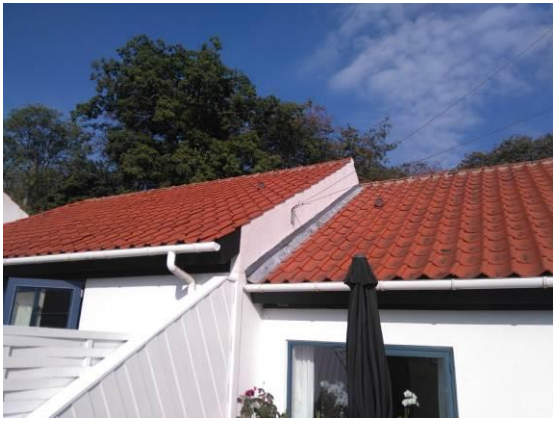
<p>Røde vingetegl - tagforskydninger</p>

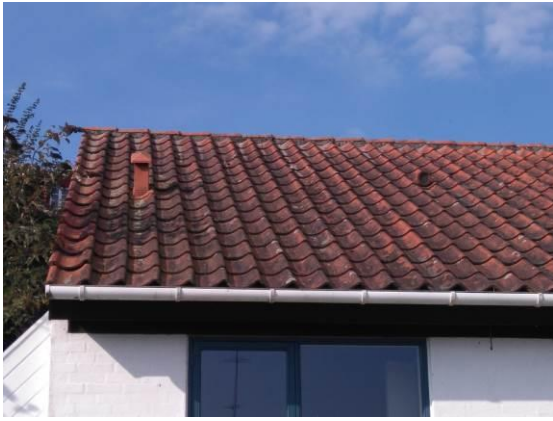
<p>Algevækst på tagflade mod nord</p>

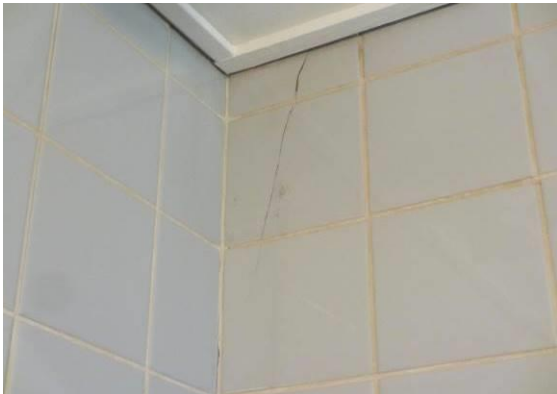
<p><u>Skadesbillede:</u> Meget tydelige revnedannelse på vægfliserne på badeværelset</p> <p><u>Restlevetid:</u> 0 - 5 år. Årsagen til sætningsskader bør afdækkes for udbedring snarest.</p>	  <p>Fliser på vægge i bad</p>

<p>Revne / løse vægfliser</p>
--	---

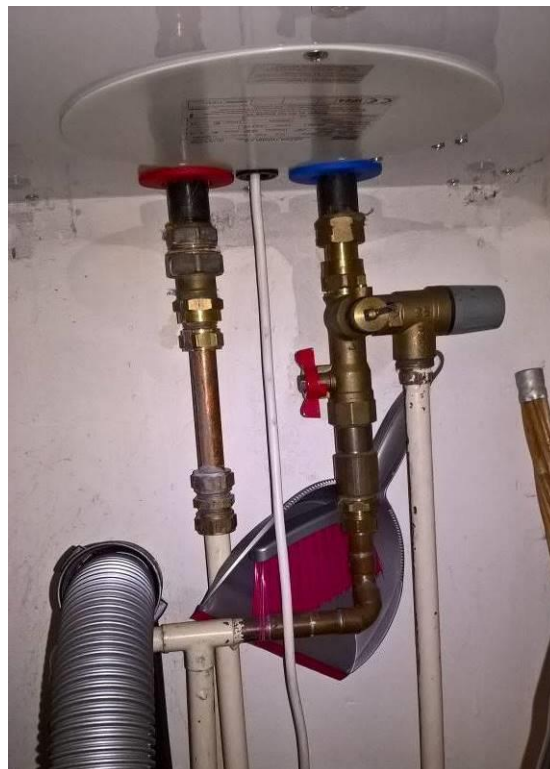
Tilslutning til varmtvandsbeholder i teknikskab.
Tegn på tæring ved samling på varmtvandsrør.

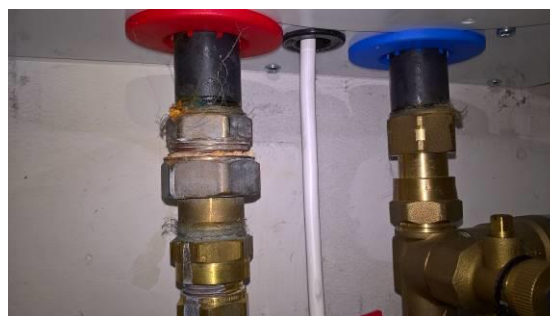
Tæring/utæthed ved tilslutning til varmtvandsbeholder

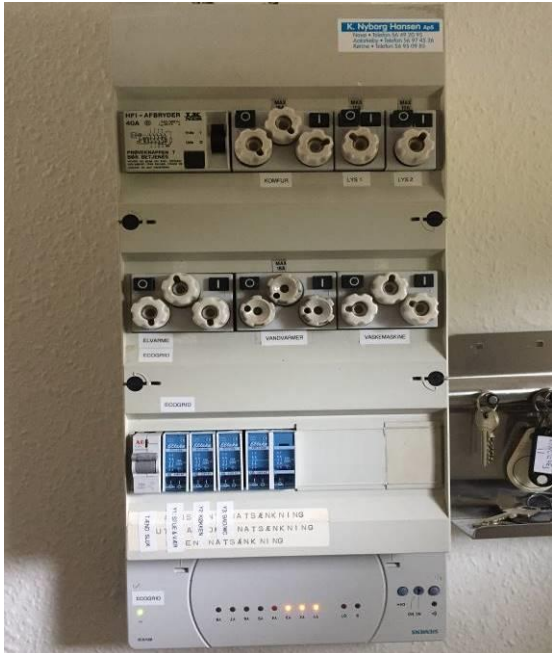
<p>Gruppetavle</p> <p><u>Beskrivelse af bygningsdel:</u> Gruppetavle med etableret ECOgrid</p> <p><u>Tilstand:</u> Tavlen er fra opførelsetidspunktet. Det anbefales at teste fejlstrømsafbryderen med egnet udstyr.</p> <p><u>Skadesbillede:</u> Manglende opmærkning på gruppeafbrydere maksimal sikringsstørrelse.</p> <p><u>Restlevetid:</u> 5-10 år</p>

<p>Tavle placeret ved hoveddør - mangler opmærkning</p>
---	---

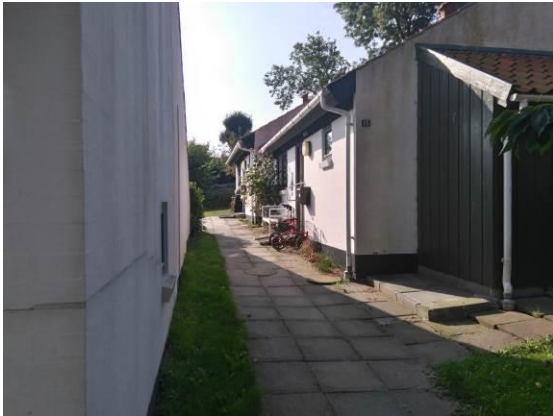
Belægninger er udført i grå betonfliser. Der forekommer ujævne flisearealer, ligesom der er enkelte revnede fliser. Kræver snarlig opretning.

<p>Flisebelægning der ligger dårligt og ujævnt</p>

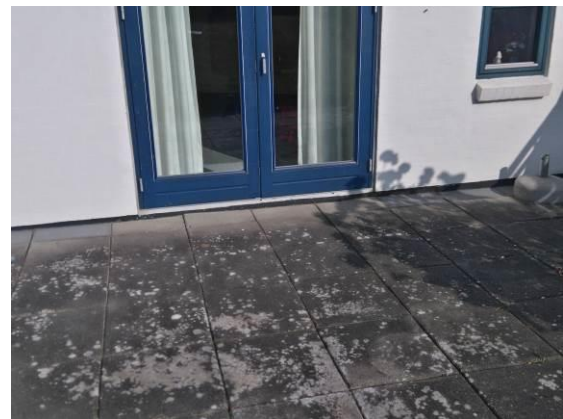
Ved terrassedøre er der et trin på 5-8 cm. Til skur ved nr. 15 er der udført små trin.

Ingen adgangsforhold i bebyggelsen overholder nugældende krav til niveaufri adgang ind i boligerne, hverken ved indgangsdøre eller terrassedøre.

Trin ved terrassedør og terrasse
