Bo42
AFDELING SVANEKE
BYGGEAFSNIT 5
GULEHALDSTRÆDE 1-9, 3740 SVANEKE

BYGGETEKNISK RAPPORT

07.11.2016

SAG NR. 15.5871

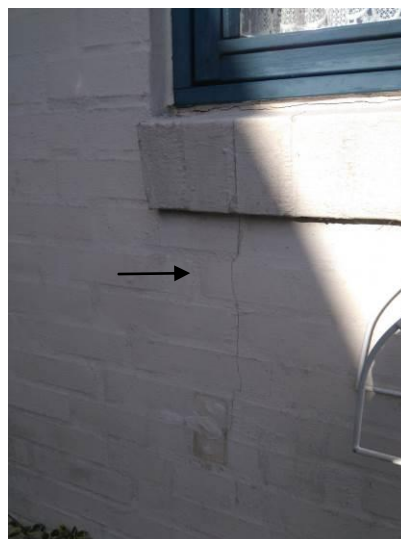
Der er 3-4 revner i facaderne. Disse skal undersøges nærmere.

Lodret revne ned gennem brystning

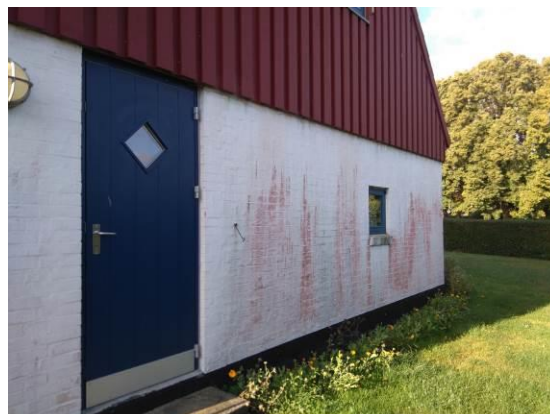
Der er algevækst flere steder på de hvide facader, primært på gavle mod nord.

Gavl mod nord med algevækst

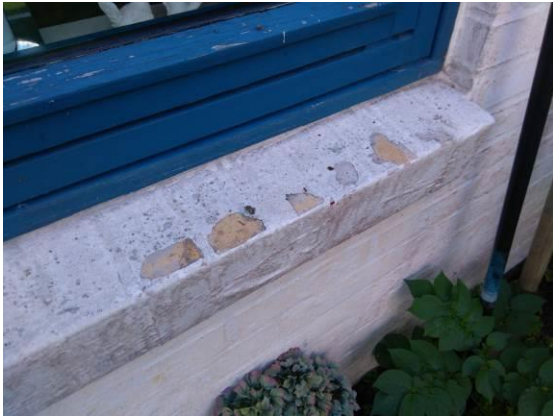
På de murede sålbænke blev der registreret enkelte afskalninger og flere med algevækst.

<p>Muret sålbænk med afskalninger og algevækst</p>
--	---

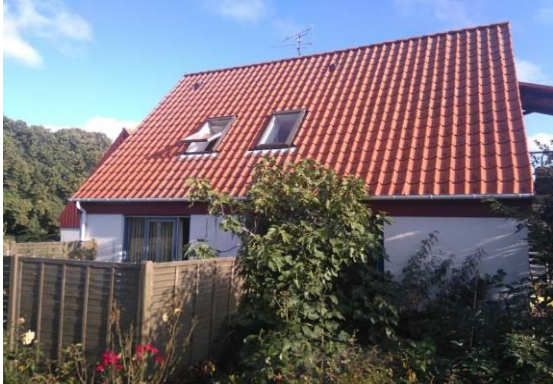
<p>Tagflade mod syd med røde vingetagsten</p>   <p>Tagflade mod vest med megen algevækst</p>

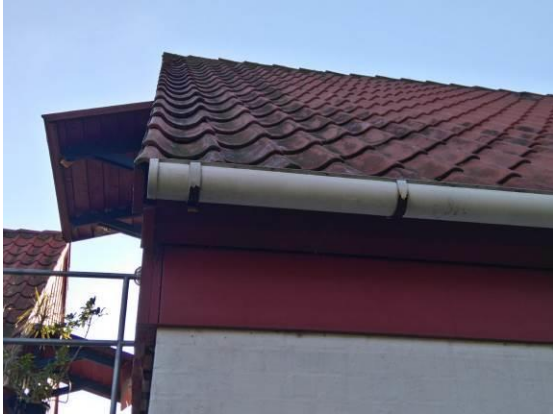
Rendejern er under nedbrydning.

<p>Tagrender er udført i PVC, rendejern er rustne</p>
--	--

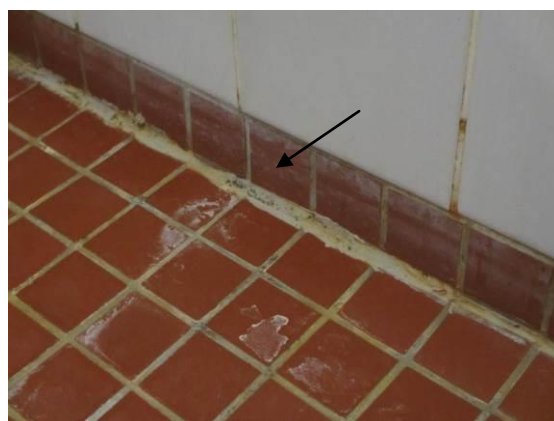
Der blev ikke registreret nogen direkte skader – men dog dårlig fuge ved overgang fra gulv- til vægflise

Dårlig fuge ved sokkel i bad

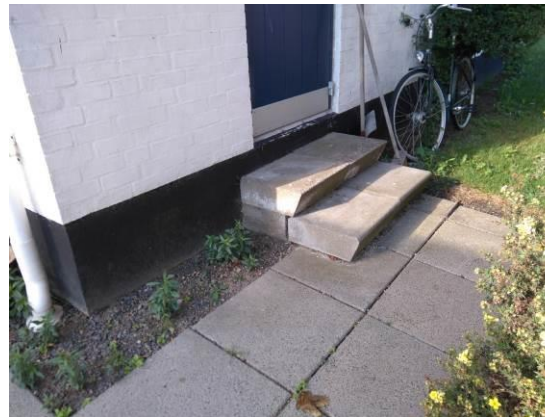
Adgang til boligerne sker ved høje betontrappetrin.

2 trin ind til boligen

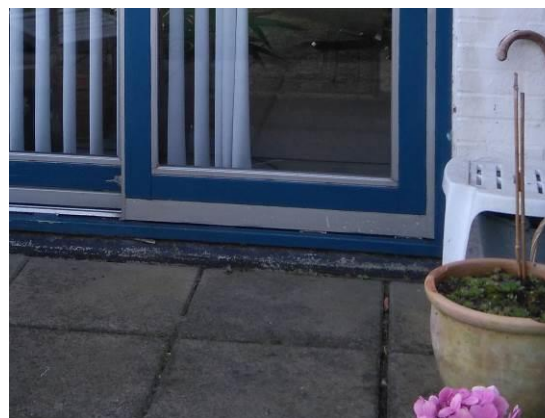
Ingen adgangsforhold i bebyggelsen overholder nugældende krav til niveaufri adgang ind i boligerne, hverken ved indgangsdøre eller terrassedøre.

10 cm trin ved terrassedør
