Bo42  
AFDELING SVANEKE  
BYGGEAFSNIT 6  
NORRE BAKKE 3A-3D, 3740 SVANEKE

## BYGGETEKNISK RAPPORT

07.11.2016

SAG NR. 15.5871

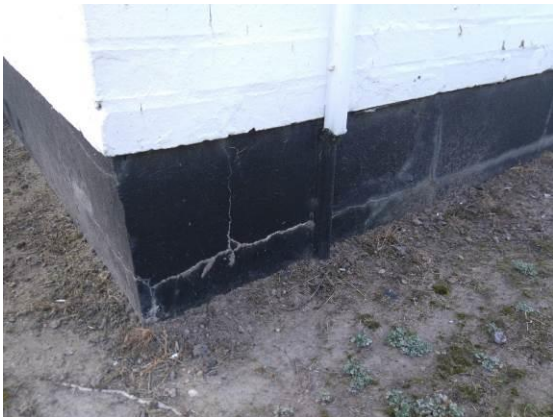
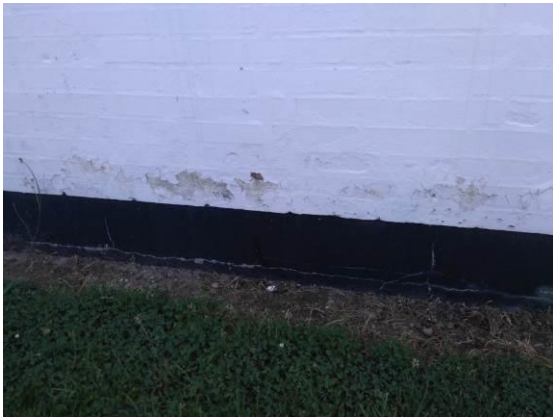
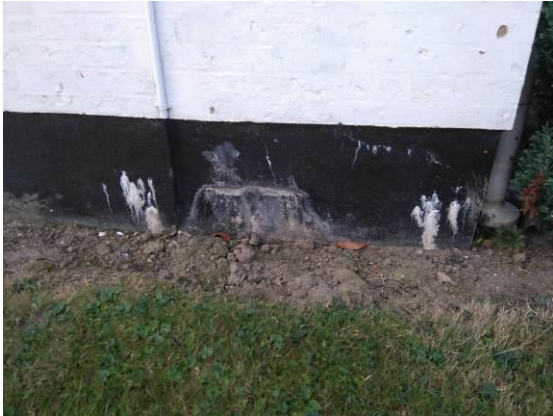
| Fundamenter / sokkel | |
|---|---|
| <p><u>Beskrivelse af bygningsdel:</u><br/>Sokler er udført med sokkelpuds, der er malet med asfalt.</p> <p><u>Tilstand:</u><br/>Generelt er der en god sokkelhøjde.<br/>Sokkelpuds er i en dårlig stand.</p> <p><u>Skadesbillede:</u><br/>Der er mange revner i sokkelpuds ud for bloksamlingerne. Flere steder er der udvaskninger/afskalninger.</p> <p><u>Restlevetid:</u><br/>Restlevetiden er under 5 år.</p> <p>Skaderne skal udbedres snarest muligt, så fugtindtrængning standses.</p> | <p>Mange revner i sokkelpuds</p> <p>Revner i sokkelpuds</p> <p>Afskalninger og revner i sokkelpuds</p> |

Skaderne skal udbedres snarest muligt, så fugtindtrængning standses.

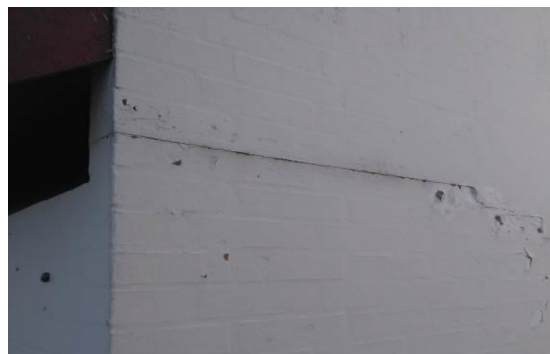
Der er mange afskalninger på facader og gavle. Ved gavle er der flere vandrette revner.

Ved forskellinger i gavle er der flere revner. Tagpladerne giver ikke nok beskyttelse, da bølgen vender opad, så vand kan trænge ind i gavlen.

Revne i gavl

Årsagen til revner i facader og gavle skal undersøges snarest, så der kan foretages en udbedring for at undgå accelererende skader og fugtindtrængning.

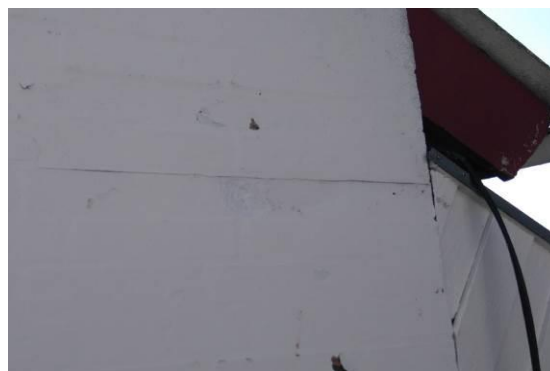
Revne i gavl

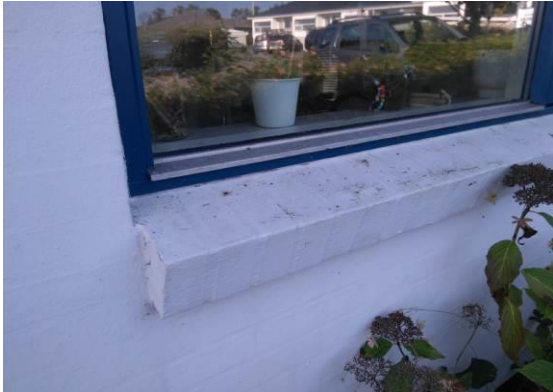
| Sålbænke | |
|---|---|
| <p><u>Beskrivelse af bygningsdel:</u><br/>Sålbænke er udført som rulskifte, og afsluttet med maling.</p> <p><u>Tilstand:</u><br/>Rulskifte er udført med 4-5 cm udhæng.</p> <p><u>Skadesbillede:</u><br/>Der blev registreret enkelte afskalninger.<br/>Enkelte sålbænke har algevækst.</p> <p><u>Restlevetid:</u><br/>Restlevetiden er 10-15 år, dog afhængig af vedligeholdelsesintervaller.</p> | <p>Sålbænk med afskalninger og algevækst</p> |

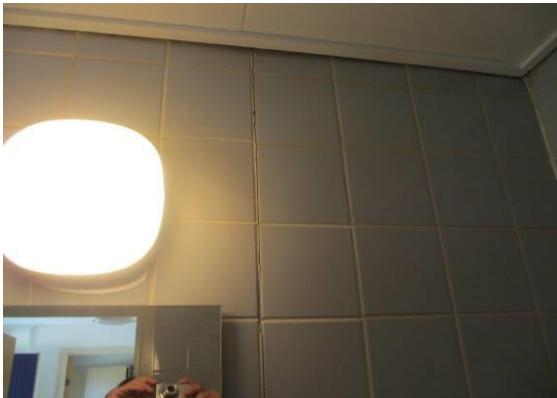
| <p><u>Restlevetid:</u><br/> Bevægelser og statik bør undersøges snarest i bad-/toiletrum</p> | <p>Lodret revne i fuge ved klinker</p> |

Bevægelser og statik bør undersøges snarest i bad-/toiletrum

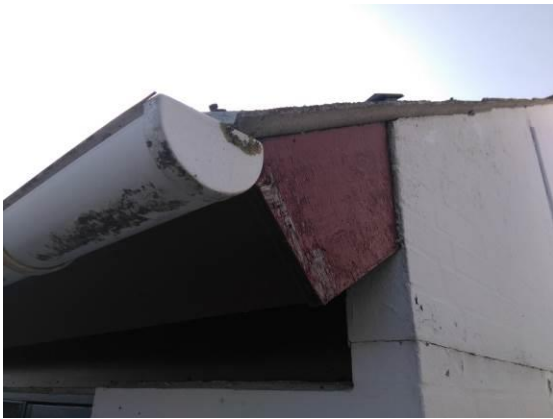
| Tagudhæng m.v. | |
|---|---|
| <p><u>Beskrivelse af bygningsdel:</u><br/>Gavludhæng/vindskede er udført som en kort malet krydsfinerplade. Stern er malet krydsfinerplade.</p> <p><u>Tilstand:</u><br/>Gavludhæng er flere steder under nedbrydning.</p> <p><u>Skadesbillede:</u><br/>Årsagen til nedbrydningen ved gavle er primært manglende "udhæng".</p> <p><u>Restlevetid:</u><br/>Restlevetiden for gavludhæng er max. 5 år.<br/>Restlevetiden for stern er 20 år.</p> | <p>Vindskedeplade under kraftig nedbrydning</p> |

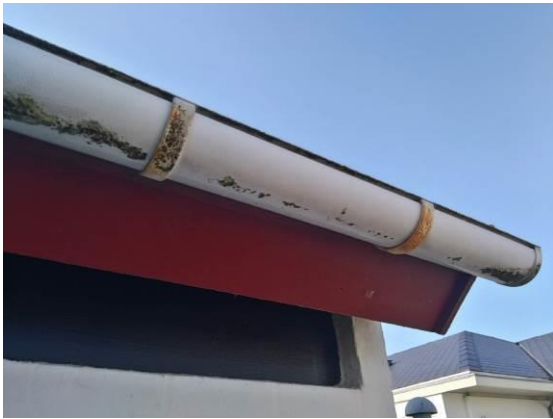
| Tagrender og tagnedløb | |
|---|---|
| <p><u>Beskrivelse af bygningsdel:</u><br/>Tagrender og –nedløb er udført i grå PVC.</p> <p><u>Tilstand:</u><br/>Tagrender og –nedløb er i normal stand.</p> <p><u>Skadesbillede:</u><br/>De fleste rendejern har begyndende nedbrydning (rust).</p> <p><u>Restlevetid:</u><br/>Restlevetiden anslås til 5-10 år.</p> | <p>Tagrender i PVC, rendejern rustet</p> |

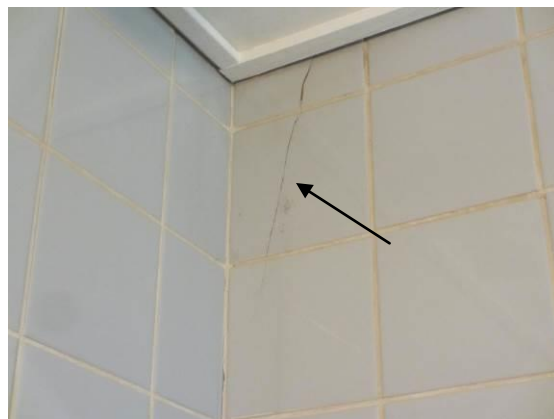
Revne i fliser i hjørnet

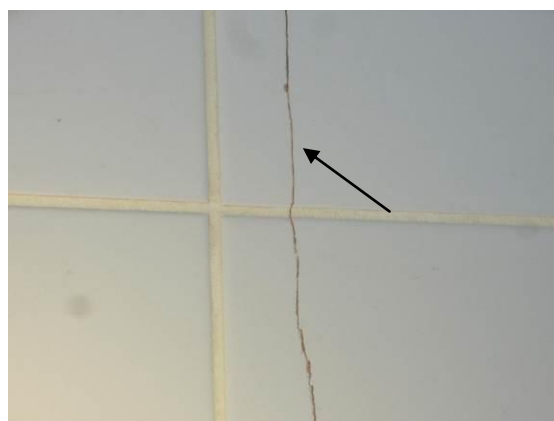
Revner i flisevæg

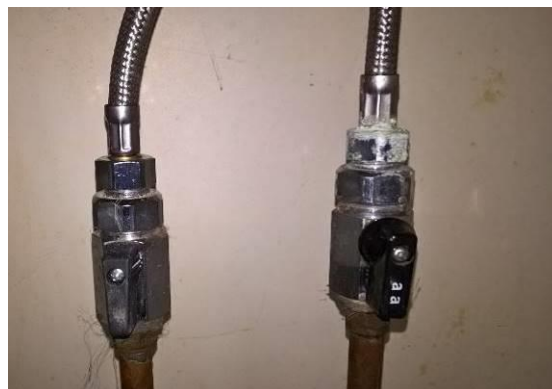
Tegn på utæthed ved omløber under køkkenvask.

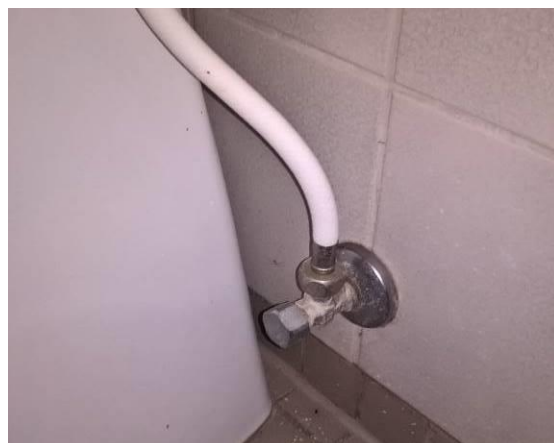
Tegn på utæthed ved omløber på tilslutningslange for toilet på badeværelse.

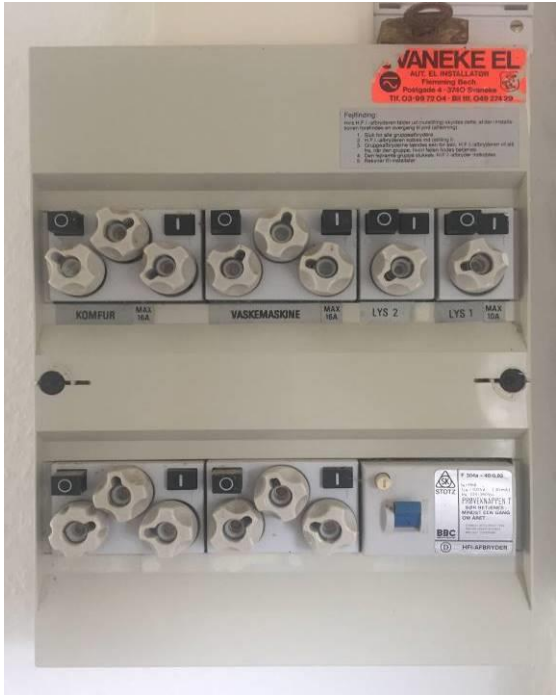
| <p><b>Gruppetavle</b></p> <p><u>Beskrivelse af bygningsdel:</u><br/>Gruppetavle</p> <p><u>Tilstand:</u><br/>Tavlen er fra opførelsestidspunktet. Det anbefales at teste fejlstrømsafbryderen med egnet udstyr.</p> <p><u>Skadesbillede:</u><br/>Manglende opmærkning på gruppeafbrydere med tilhørsforhold og maksimal sikringsstørrelse.</p> <p><u>Restlevetid:</u><br/>5-10 år</p> | <p>Tavle placeret ved hoveddør - mangler opmærkning</p> |

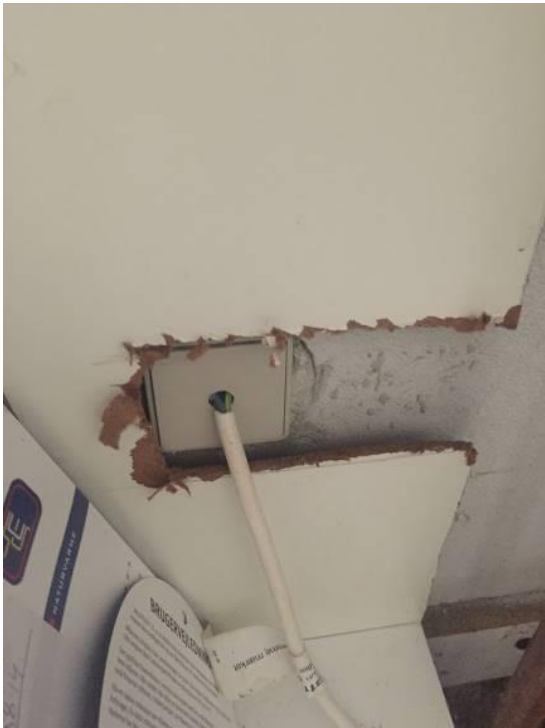
| <p><u>Tilstand:</u></p> <p><u>Skadesbillede:</u><br/>Tilledning skal aflastes i udtag.</p> <p><u>Restlevetid:</u></p> | <p>Udtag til vandvarmer tilledning bør aflastes i udtaget</p> |

Til ledning til vandvarmer bør aflastes i 50x50 udtag (se billede under kapitel 4).

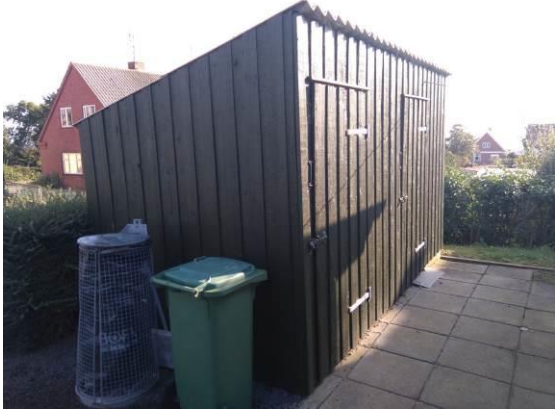
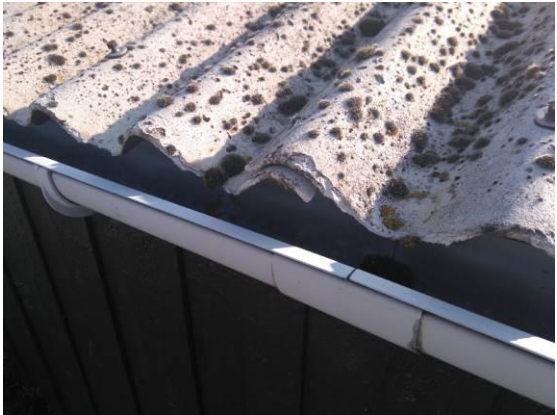
Tagpladerne har megen mosvækst og pladekanter er under kraftig nedbrydning.

| <p>Det er i året for overgang fra asbestholdige til ikke asbestholdige tagplader.<br/>Skadesbilledet kan tyde på, at pladerne er asbest-frie.</p> <p><u>Restlevetid:</u><br/>Restlevetiden for tagpladerne er 5-10 år.</p> | <p>Skur med malet bræddebeklædning</p> <p>Tagflade med bølgeplader, der er under kraftig nedbrydning</p> |

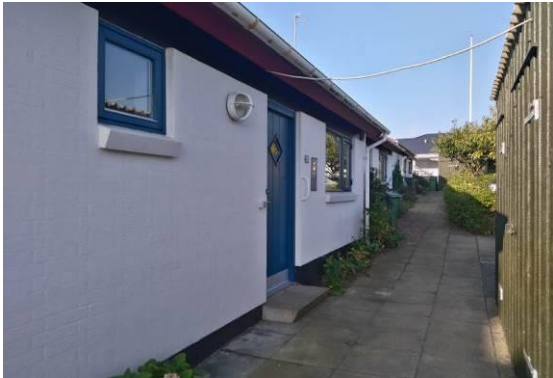
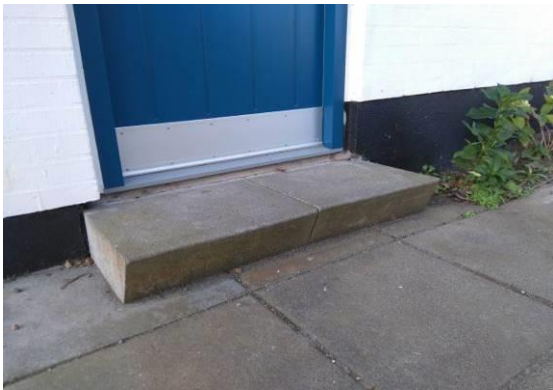
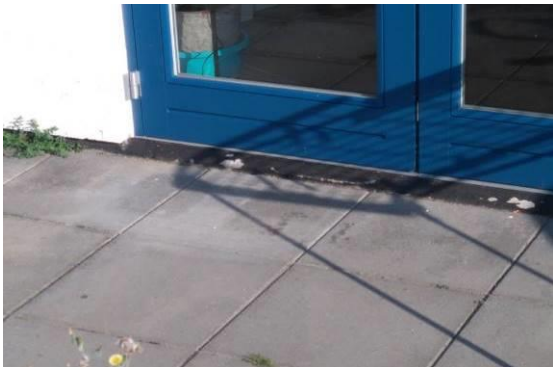
Ingen adgangsforhold i bebyggelsen overholder nugældende krav til niveaufri adgang ind i boligerne, hverken ved indgangsdøre eller terrassedøre.

| Tilgængelighed i terræn | |
|---|---|
| <p><u>Beskrivelse af bygningsdel:</u><br/>Bebyggelsen ligger på en skrånende grund.<br/>Der er flisearealer hen langs indgangsfacaderne.<br/>Ved flisearealerne er der udført ramper.</p> <p><u>Tilstand:</u><br/>Flisearealerne er udført med rampeopbygninger,<br/>der giver niveaufri adgang hen til boligerne.<br/>Adgang til boligerne sker ved 12-15 cm høje beton-<br/>trappetrin.<br/>Ved terrassedøre er der et trin på 5-10 cm ud til<br/>terrassen.</p> <p><u>Skadesbillede:</u><br/>Flisearealerne ligger ujævne.</p> <p>Ingen adgangsforhold i bebyggelsen overholder<br/>nugældende krav til niveaufri adgang ind i boliger-<br/>ne, hverken ved indgangsdøre eller terrassedøre.</p> | <p>Flisearealer hen langs indgangsfacaderne</p> <p>Trappetrin til bolig</p> <p>5-6 cm trin ved terrassedør</p> |
