Bo42  
AFDELING SVANEKE  
BYGGEAFSNIT 7  
AHORNVEJ 1-17, 3740 SVANEKE

## BYGGETEKNISK RAPPORT

07.11.2016

SAG NR. 15.5871

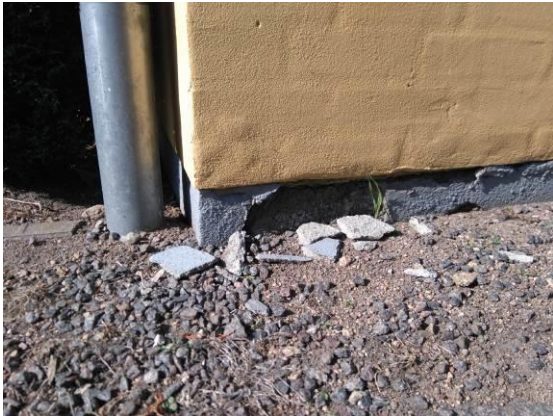
Der er registreret skader ved sokkelpuds.  
Skader skal snarest udbedres, for at undgå følgeskader.

<p data-bbox="863 1966 1054 1995">Sokkelpudsskade</p>

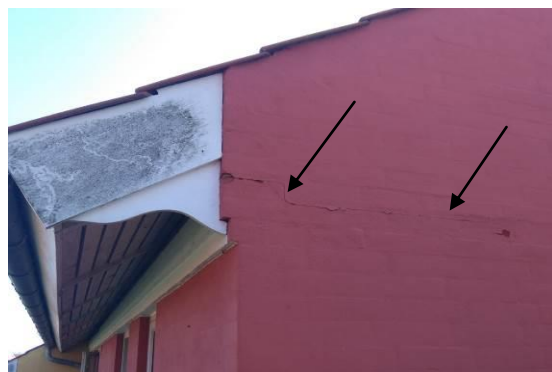
Vandret revne ved gavltrekant nr. 11

Der er registreret afskalninger, der skyldes opstigende fugt ved terræn/sokkel.  
Revner i facader skal undersøges snarest, så der kan foretages en udbedring.

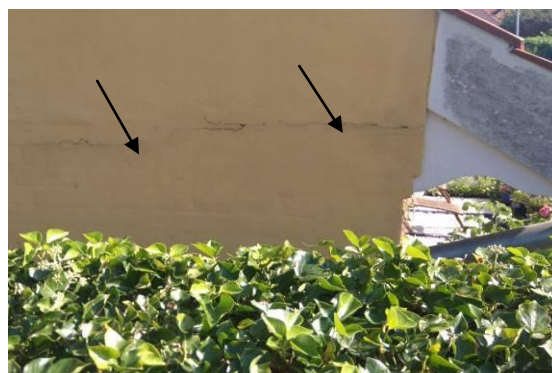
Vandret revne ved gavltrekant nr. 5

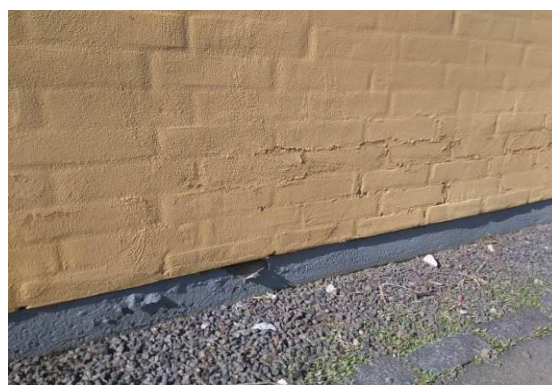
Opstigende fugt i det nederste gavlmurværk

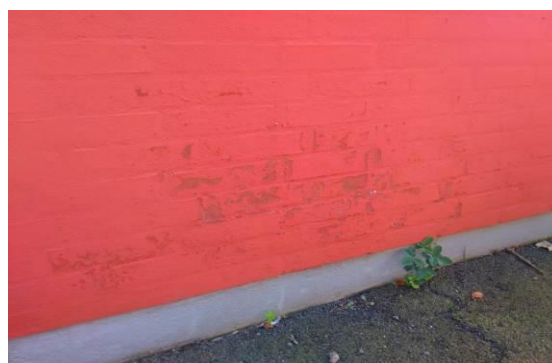
Opstigende fugt og afskalninger

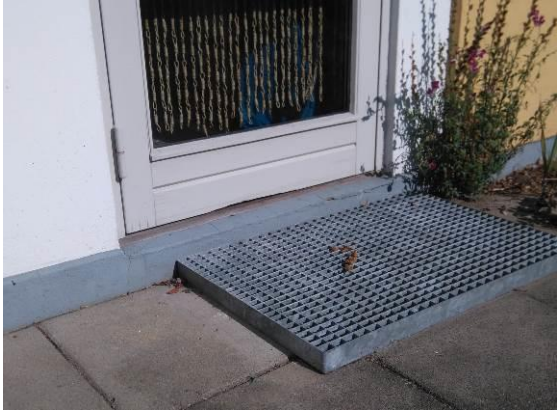
Terrassedøre har svindrevner og begyndende nedbrydning.

<p>Terrassedør – bundrammen med begyndende nedbrydning</p>
--	--

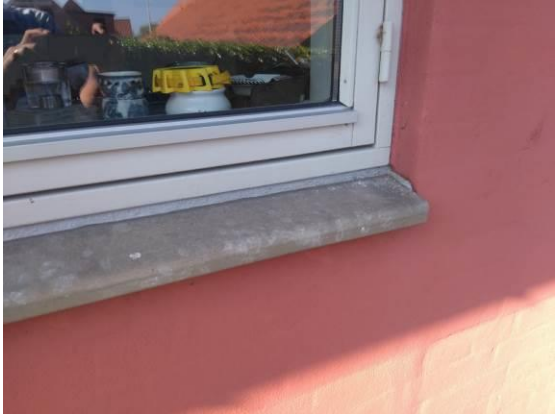
Elastiske fuger er ved at være hårde og udtjente.

<p>Elastiske fuger ved vinduesbundkarm</p>

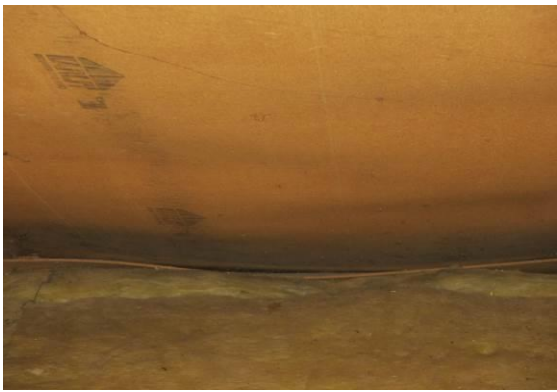
<p>Isolering ligger helt ud mod masonitplade</p>

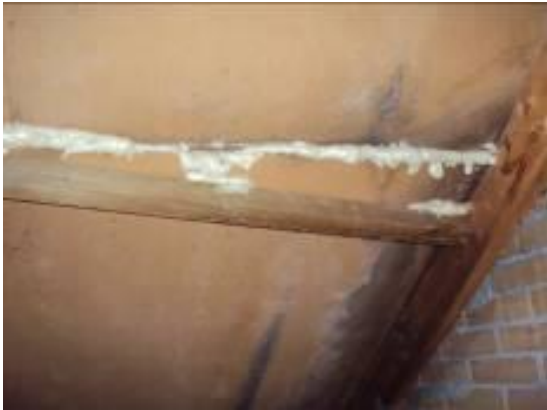
Synlige skader / fugtophobninger på undertaget. Manglende ventilation ved tagfod.

<p>Undertag skummet i samlinger og synlige fugtophobninger.</p>

Ventilation bør snarest udbedres.

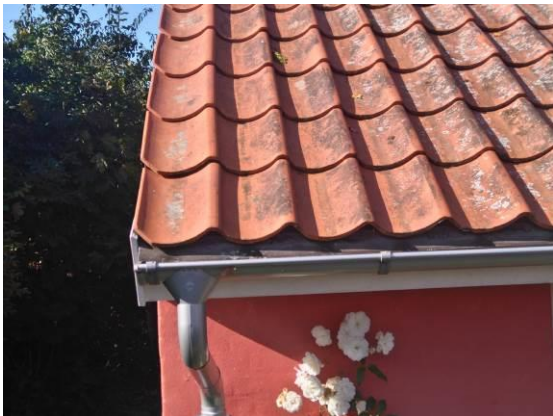
Manglende udhæng af tagsten i gavle har medført flere revner mellem gavl og tagsten. Her kan opstå fugtophobning og frostskafer.

<p>Fremtrædende mos- og algevækst. Ikke dobbeltvingede tagsten og manglende udhæng.</p>

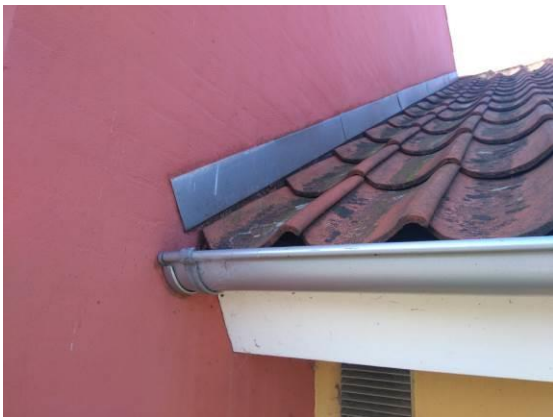
<p>Zinkinddækning ved tagforskydning</p>

<p>Foto taget af Bo42 ved tidligere lejlighed. Vand ledes direkte ned på undertag hvor afstandslister og lægte opfugtes.</p>
--	---

Overgang fra mur til tag bør snarest udbedres ved tagforskydning.

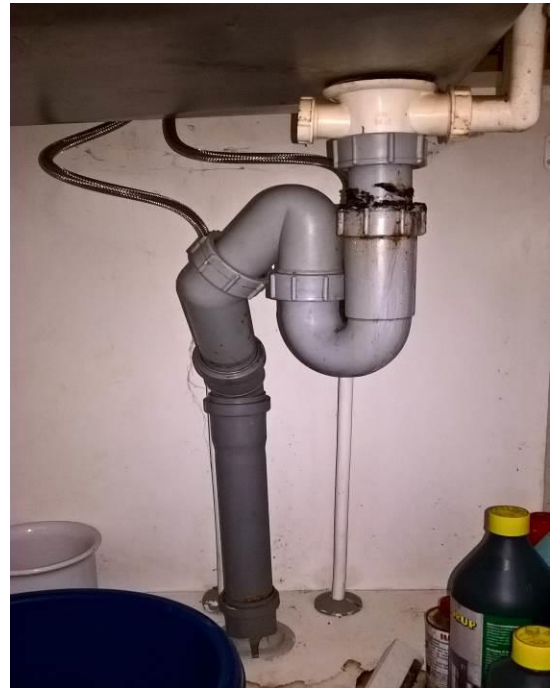
I køkken er der tegn på utætheder på vandlås lige under tilslutning til køkkenvask.

Afløb under køkkenvask. Tegn på utætheder ved omløber på vandlås.

Afløbsinstallationer er funktionsdygtige, men anbefales udskiftet i forbindelse med renoveringsarbejder.

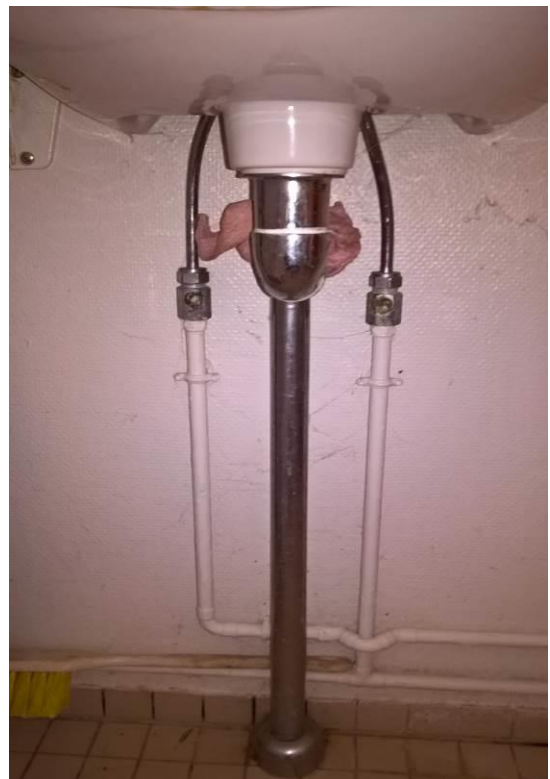
I badeværelse er der begyndende tegn på tæring/utæthed omkring samling på forkromet afløbsrør fra håndvask.

Afløb under håndvask på badeværelse. Tegn på utæthed/tæring omkring samling på afløbsrør.

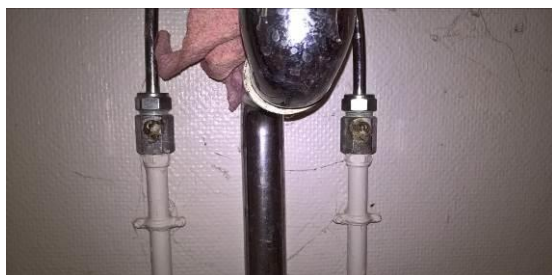
Der er registreret utætheder omkring spindler på afspærringsventiler ved håndvaskbatteri og køkkenbatteri.

Utætheder omkring spindel på afspærringsventiler for håndvask i badeværelse.

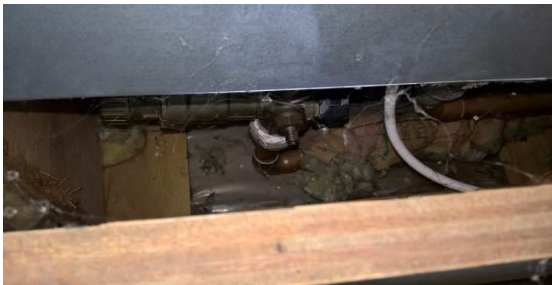
Der registreret tegn på utæthed omkring omløber ved tilslutning til varmtvandsbeholder.

<p>Tilslutning af varmtvandsbeholder i tagrum. Tegn på utætheder ved omløber/sikkerhedsaggregat.</p>
--	--

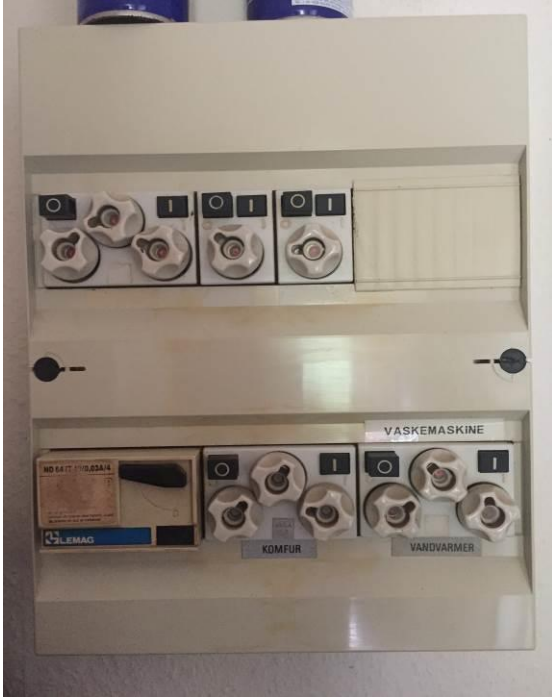
<p>Tavle placeret ved hoveddør - mangler opmærkning</p>
---	---

<b>Gruppetavle</b>	
<p><u>Beskrivelse af bygningsdel:</u> Gruppetavle</p> <p><u>Tilstand:</u> Tavlen er fra opførelsestidspunktet. Det anbefales at teste fejlstrømsafbryderen med egnet udstyr.</p> <p><u>Skadesbillede:</u> Manglende opmærkning på gruppeafbrydere med tilhørsforhold og maksimal sikringsstørrelse</p>
