Bo42
AFDELING SVANEKE
BYGGEAFSNIT 8
BYFOGEDBAKKEN 2A-2B, 3740 SVANEKE

BYGGETEKNISK RAPPORT

07.11.2016

SAG NR. 15.5871

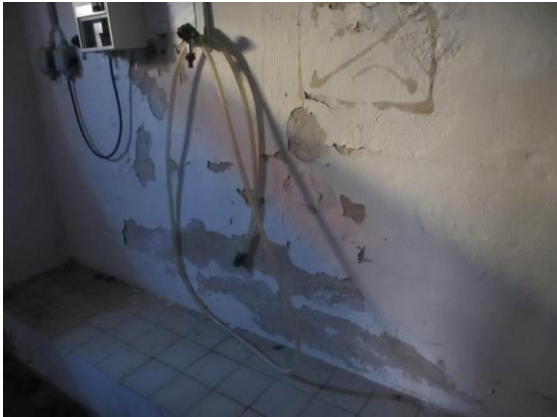
Kælderydervæg	
<p><u>Beskrivelse af bygningsdel:</u> Pudset kælderydervægge med malede overflader</p> <p><u>Tilstand:</u> Lettere fugtig kælder</p> <p><u>Skadesbillede:</u> Løstsiddende maling og mange afskalninger på ydervægge pga. kulde og fugtpåvirkninger</p> <p><u>Restlevetid:</u> 20 – 30 år. Vægge bør afrensnes og males. Udvendig kan det overvejes om kælderydervæg skal drænes eller undersøges nærmere.</p>

<p>Afskalninger på kælderydervæg</p>

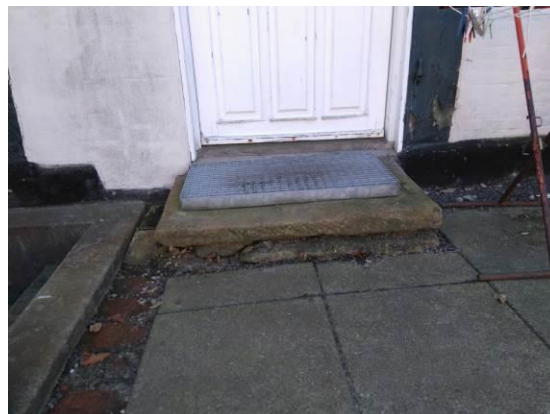
Restlevetiden for betontrin er under 5 år.

Trappetrin mod gården

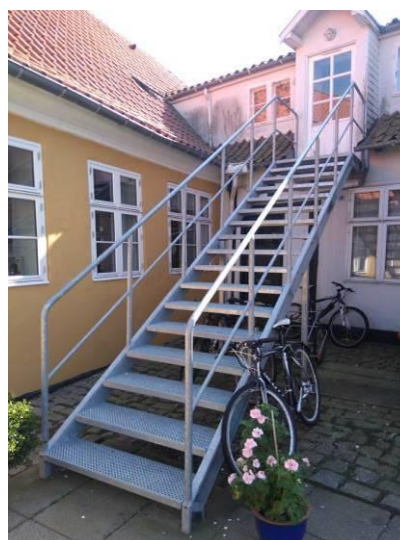
Restlevetiden for ståltrappen er over 20 år.

Nyere galvaniseret ståltrappe i gården

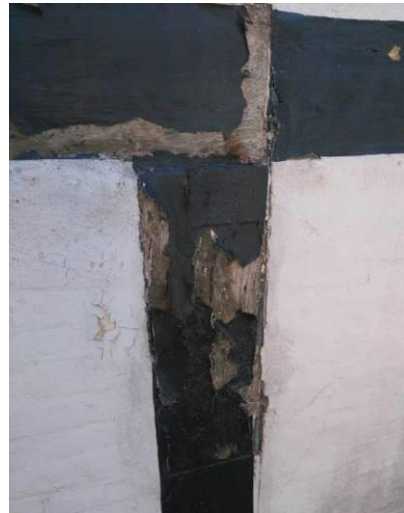
Bindingsværk med skader og afskallet maling

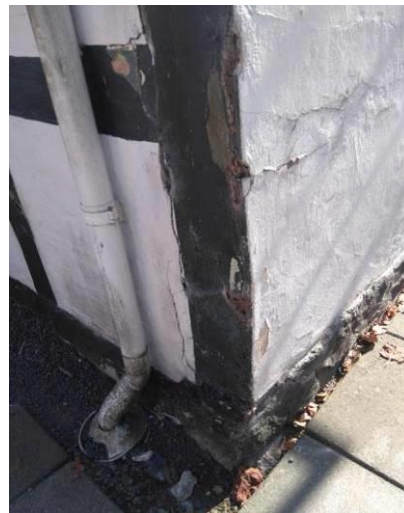
Bindingsværkshjørne under nedbrydning

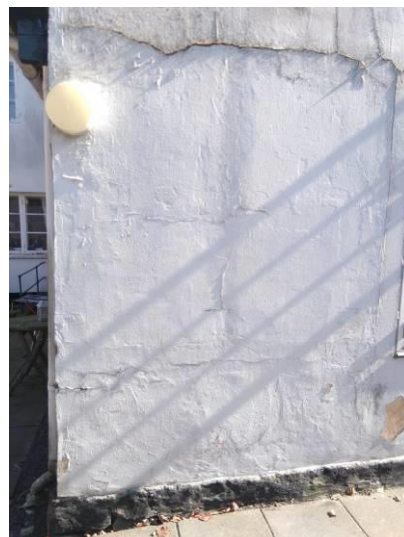
Gavl mod vest med mange pudsrevner

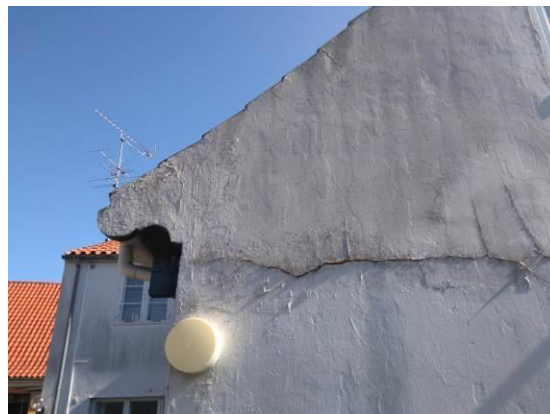
Kraftig revne i gavl mod vest

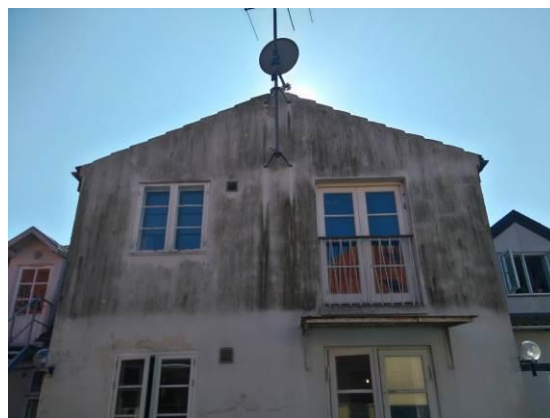
Alge­vækst ved nordgavl

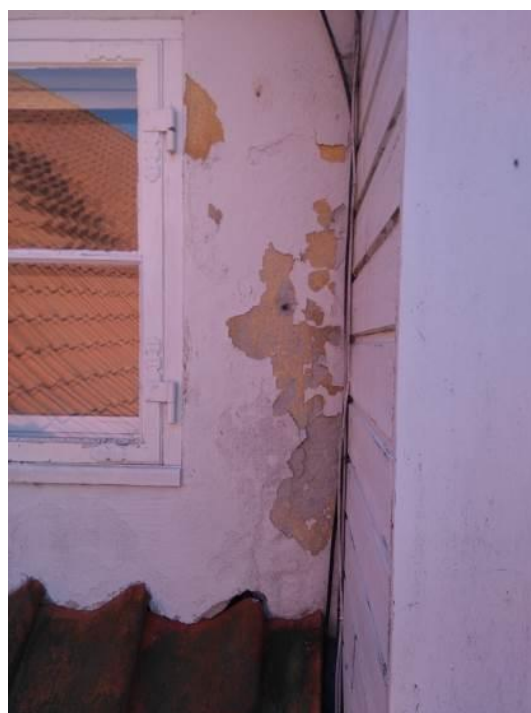
Afskalninger ved facade på 1. sal

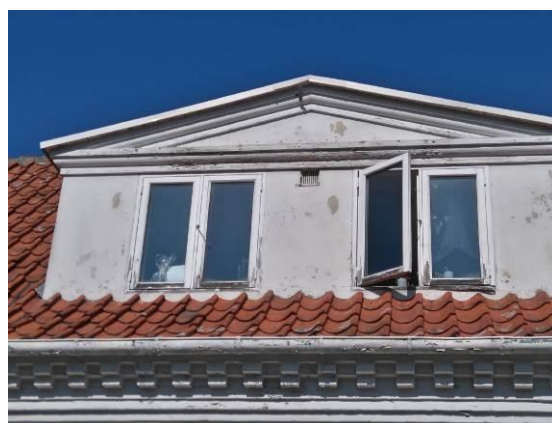
Trævinduer mod gaden – under kraftig nedbrydning

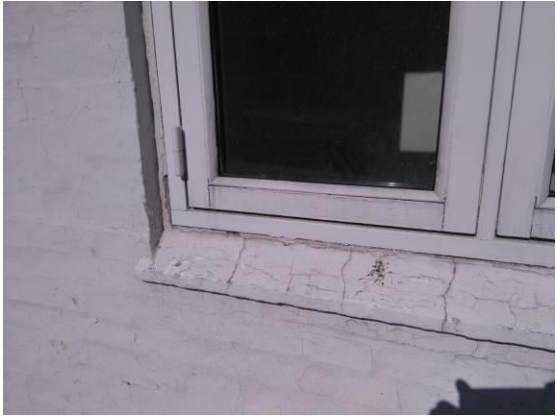
<p>Mørtelfuger mod gaden</p>

<p><u>Skadesbillede:</u> Der er flere løse og manglende mørtelfuger ved vinduer. Disse skal udbedres for at modvirke fugtindtrængning i facader og bag karme.</p> <p><u>Restlevetid:</u> Restlevetiden for mørtelfuger er 0-5 år.</p> <p>Restlevetiden for elastiske fuger er 10-15 år.</p>

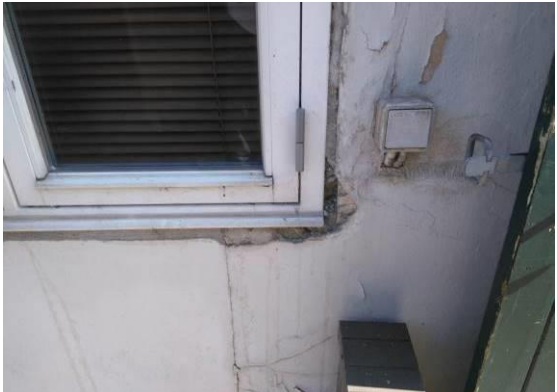
<p>Manglende fuger ved vindue i gavlen mod vest</p>
---	--

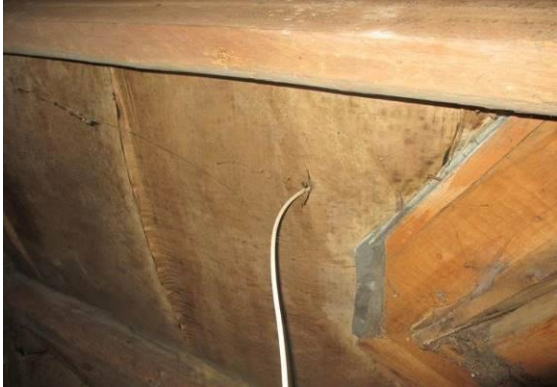
<p><u>Skadesbillede:</u> Undertag af masonit bærer præg af fugt og vand-skader</p> <p><u>Restlevetid:</u> 0 – 6 år</p>	
<p>Tagrum</p>	
<p><u>Beskrivelse af bygningsdel:</u> Forskellige undertag af henholdsvis brædder og masonit.</p> <p>Loftet isoleret med ca. 150 mm glasuldisolering</p> <p><u>Tilstand:</u> Det kan noteres at der løbende har været udbedret mod tidligere skader og utætheder,</p> <p><u>Skadesbillede:</u> Masonitplader bærer tydelig præg af vandpåvirkning og nedbrydning.</p> <p>Bræddeundertag bærer ikke præg af nedbrydning.</p> <p>Loftet bør efterisoleres</p> <p><u>Restlevetid:</u> 0 – 25 år</p>

<p>Træfiberplade undertag med tapede tilslutninger mod spær og skotrende. Kabelgennemføring midt på plade.</p>

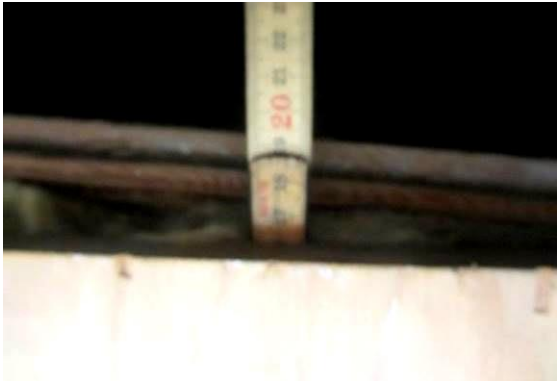
<p>Ca 150 mm isoleringstykkelse</p>

Tagrum bør efterisoleres oven på de nuværende 150 mm glasuld

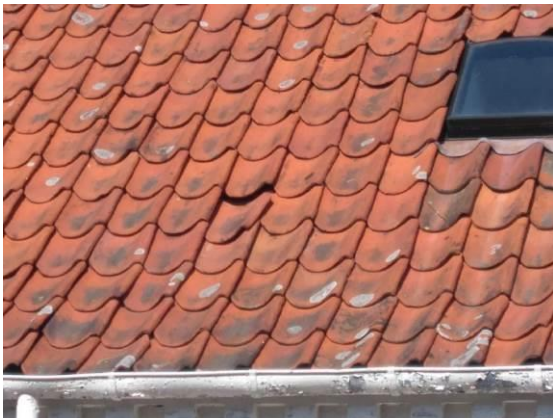
<p>Løse tagsten, huller i tagfladen</p>

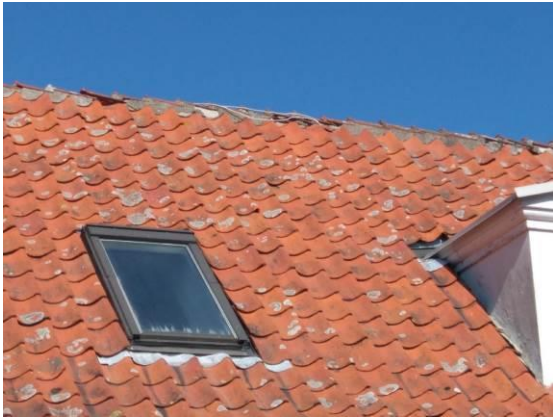
<p>Tagsten ligger ujævnt, skadet rygning samt megen alge- og mosvækst</p>

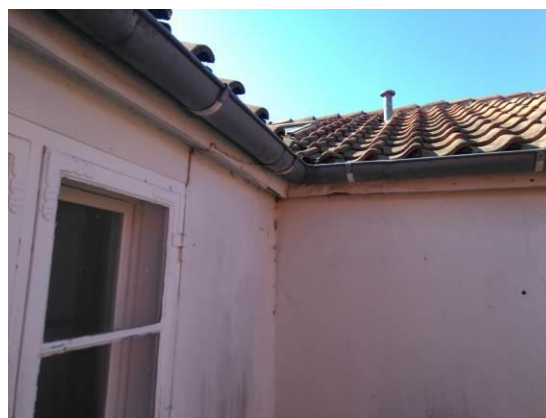
Pladegesimser har maling afskalninger og er under nedbrydning.

Pladegesimser har en restlevetid på 5-10 år.

Plade-/bræddegesims mod gården

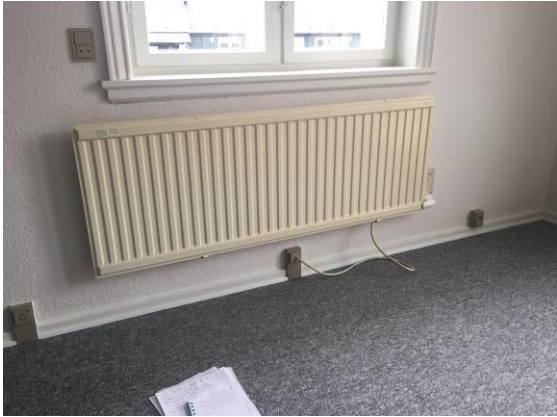
<p data-bbox="863 920 1305 949">El-radiator i stue, tilledning bør fastgøres</p>

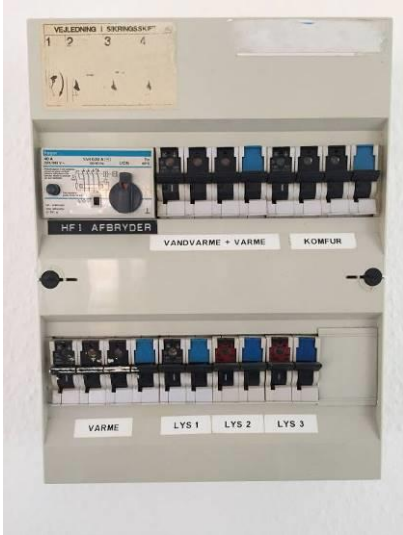
<u>Tilstand:</u> Tavlen skønnes at være 25-35 år gammel. Det anbefales at teste fejlstrømsafbryderen med egnet udstyr.	
<u>Skadesbillede:</u>	
<u>Restlevetid:</u> 10-20 år	
	Tavle placeret ved hoveddør til lejlighed

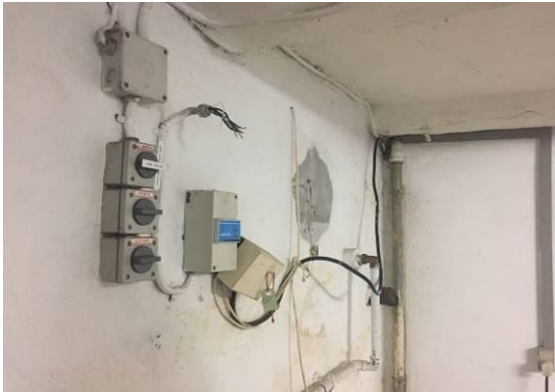
Installation i kælder	
<p><u>Beskrivelse af bygningsdel:</u> Installation i kælder</p> <p><u>Tilstand:</u> Installation i kælder skønnes til at være 35-50 år gammelt hvor dele af installationen er etableret senere.</p> <p><u>Skadesbillede:</u> Gamle installationer der er taget ud af drift bør demonteres og fjernes.</p> <p><u>Restlevetid:</u> 0-20 år.</p>

<p>El installation i kælder, ikke idriftværende installation bør demonteres.</p>

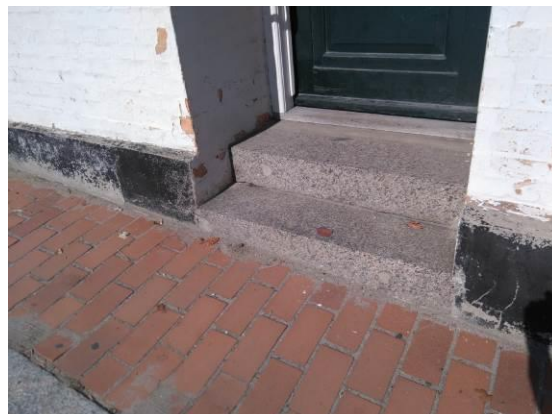
Ingen adgangsforhold i bebyggelsen overholder nugældende krav til niveaufri adgang ind i boligerne, hverken ved indgangsdøre eller terrassedøre.

Trappetrin fra fortov og ind i trappeopgang

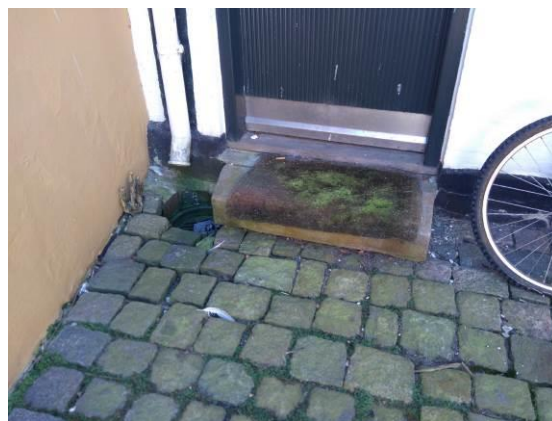
Trappetrin i gården

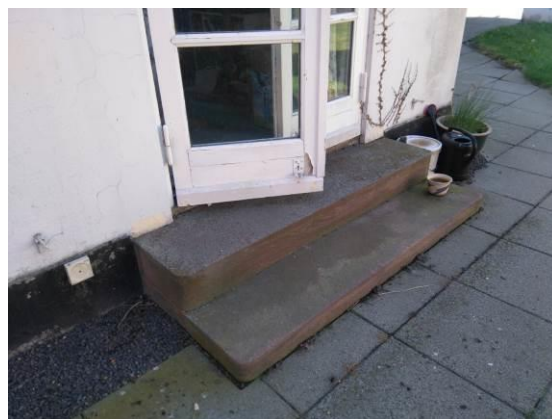
Trappetrin ved terrassedør
