Bo42  
AFDELING SVANEKE  
BYGGEAFSNIT 9  
OTTO HOLST BAKKE 3-17, 3740 SVANEKE

## **BYGGETEKNISK RAPPORT**

07.11.2016

SAG NR. 15.5871

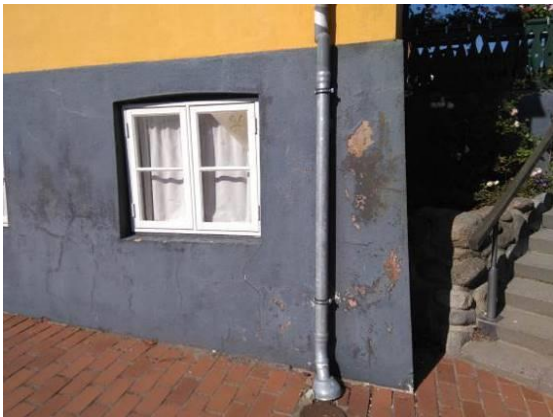
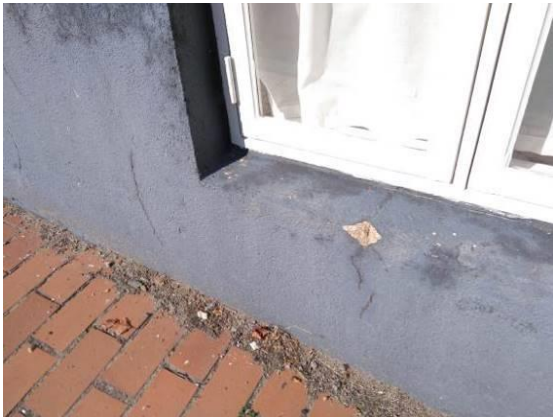
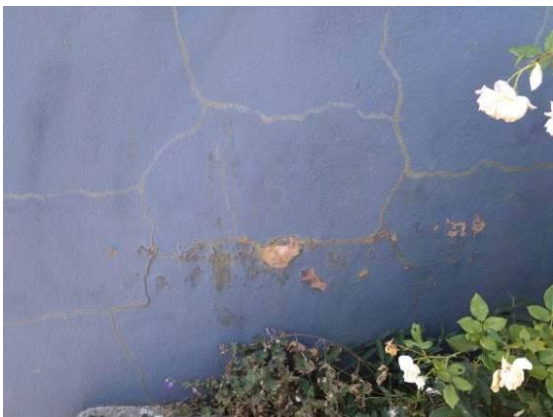
Pudsede kælderydervægge og sokler er nedbrudte i overfladen og har mange revner og afskalninger. Restlevetid for pudsede overflader er 5-10 år.

| Fundamenter / sokkel | |
|---|---|
| <p><u>Beskrivelse af bygningsdel:</u><br/>Bygning S er udført med høj malet pudset sokkel / kælderydervæg mod gaden.</p> <p>Bygning V er opført på kampesten, der er fuget og malet. Enkelte steder er soklen muret og pudset.</p> <p>Bygning N er udført med fremtrukket, pudset og malet granitsten. Mod vejen er der en høj kælderydervæg/sokkel.</p> <p><u>Tilstand:</u><br/>Pudsede kælderydervægge og sokler er slidte. Kampestenssokler er i normal stand, dog med enkelte skader.</p> <p><u>Skadesbillede:</u><br/>Pudsede kælderydervægge og sokler er nedbrudte i overfladen og har mange revner og afskalninger. Malede granitsten er lettere slidte i overfladen og har enkelte maling-/pudsskader.</p> <p><u>Restlevetid:</u><br/>Restlevetid for pudsede overflader er 5-10 år.<br/>Restlevetid for granitsokler er 15-20 år.</p> | <p>Bygning S – høj kælderydervæg, mange skader</p> <p>Bygning S – høj kælderydervæg, skader ved vindueshul</p> <p>Bygning S – mange skader på høj sokkel mod øst</p> |

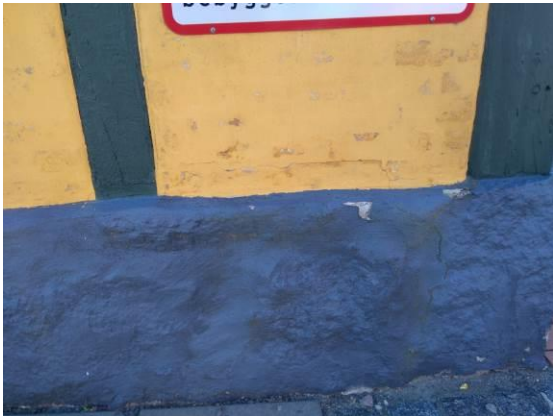
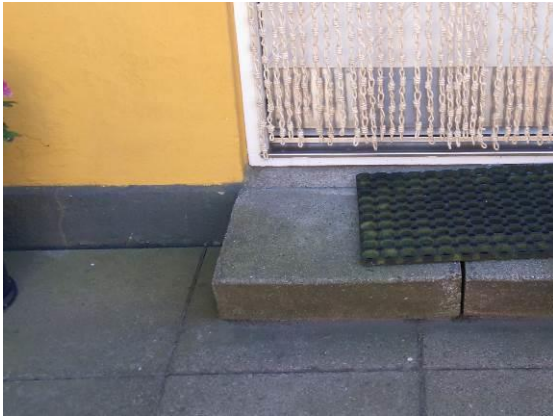
| | <p>Bygning V – malede granitsten, flere skader</p> <p>Fremtrukket sokkel i gårdrum</p> |

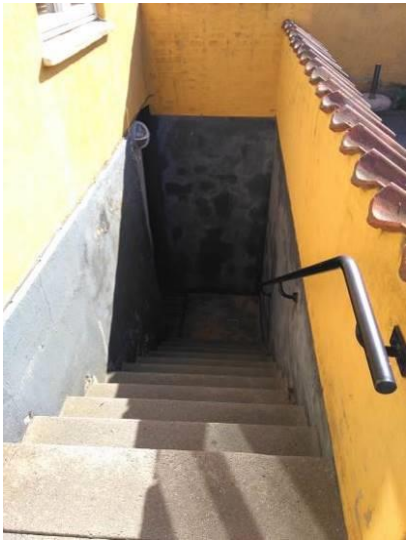
Kældertrappen fremstår med opfugtede vægge, mange revner og pudsskader. Ståltrappen er i fin stand.

| | <p>Kældertrappe ved bygning S – mange pudsskader</p> |

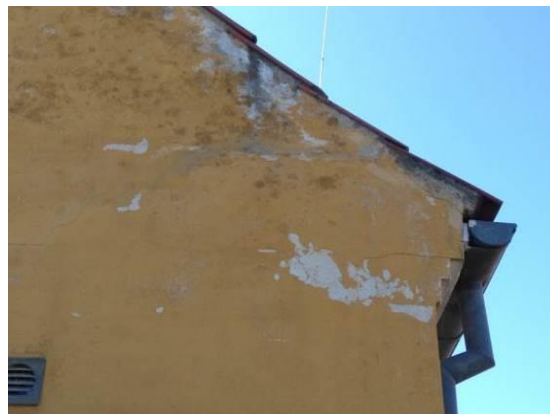
Bygning S fremstår med en slidt østgavl og lettere opfugtet vestgavl.

Bygning S – skader ved gavl mod øst

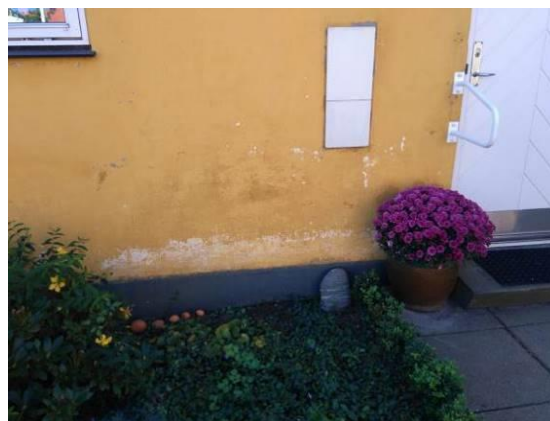
Bygning S – opfugtet facade mod gården

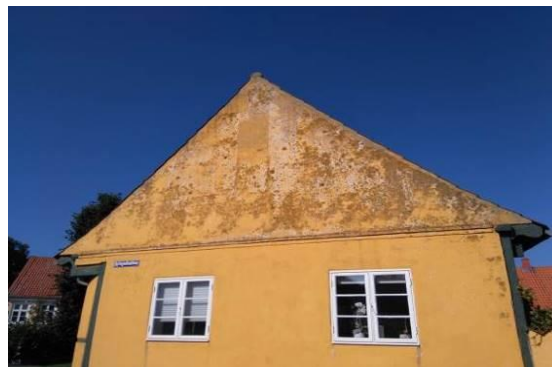
Restlevetiden for gavle ved bygning V er 0-10 år, og for bindingsværk er det 5-10 år.

Bygning V – skader ved gavl mod syd

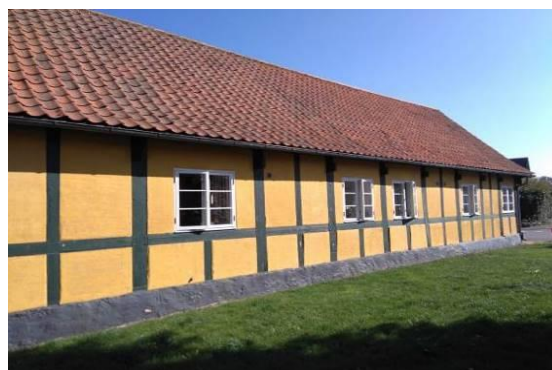
Bygning V – facade mod vest

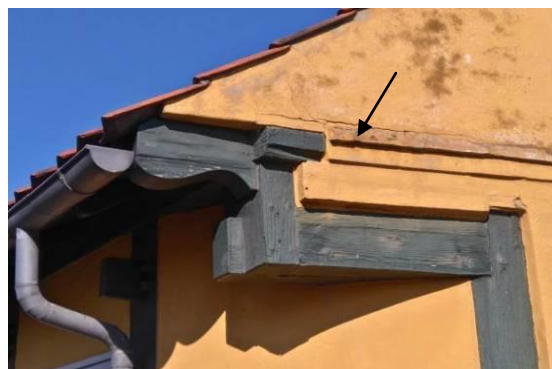
Facader fremstår med mange mindre skader i træværk og murfelter. Maling skaller af og murværk/fuger mod træværk revner og falder ud. Hvis bindingsværket skal reddes, skal der snarest foretages en udbedring.

Bygning V – vandret revne i murværk over bindingsværk

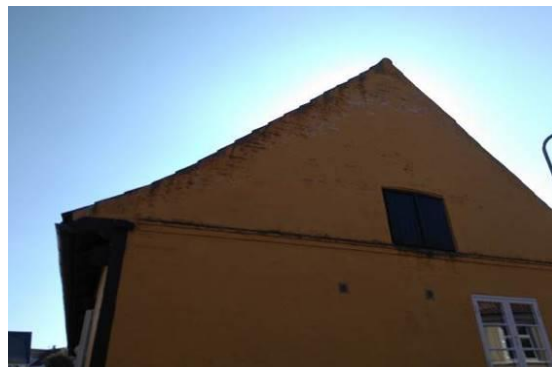
Bygning V – fugt i gavl op ved tagsten

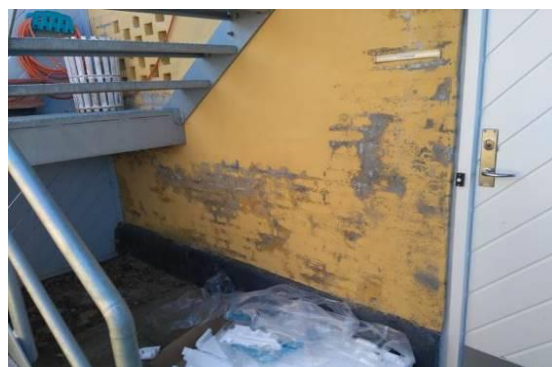
Østgavlen ved bygning N har flere områder, hvor der er udført fuge- og pudsreparationer. Der er fortsat områder med skader, der skal udbedres. Facaden mod nord har frostskaader, afskalninger og opfugtet bygningshjørne.

Restlevetiden for østgavlen og nordfacaden ved bygning N er 10-15 år.

Bygning N – skader ved gavl mod øst

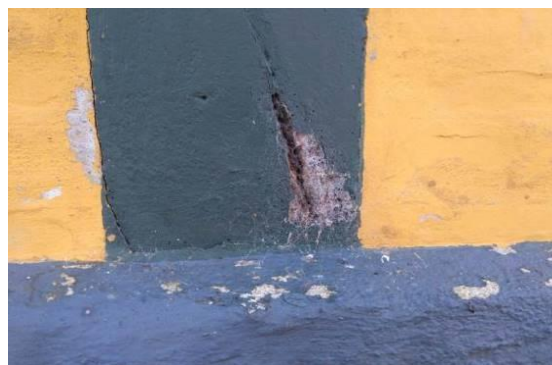
Bygning N – skade i bindingsværk og murværk  
mod nord

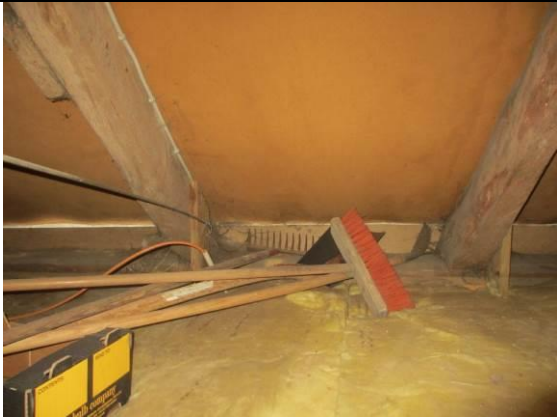
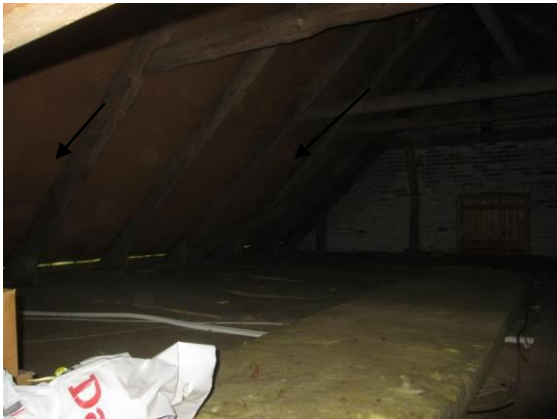
| | <p>Loftisolering, ventilation til tagrum ved vindbrædt</p> <p>Ventilationssprække ved tagfod viser sig som lysstribe</p> |

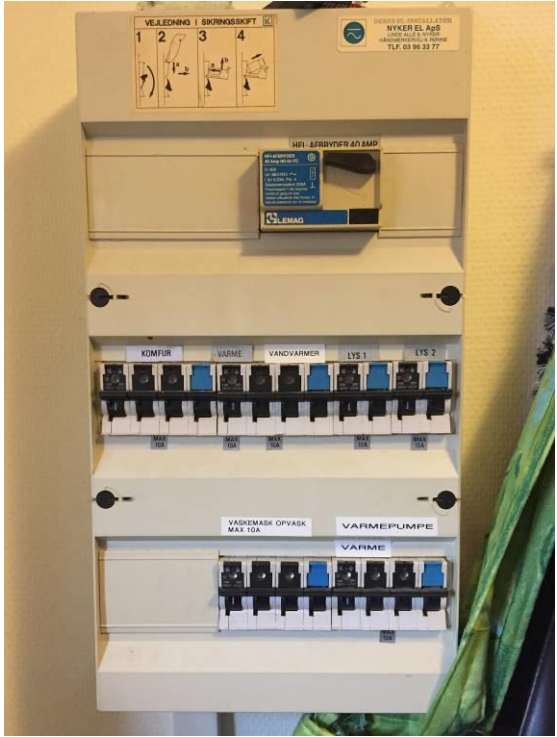
| Gruppetavle | |
|---|---|
| <p><u>Beskrivelse af bygningsdel:</u><br/>Gruppetavle</p> <p><u>Tilstand:</u><br/>Tavlen skønnes at være 25-35 år gammel. Det anbefales at teste fejlstrømsafbryderen med egnet udstyr.</p> <p><u>Skadesbillede:</u></p> <p><u>Restlevetid:</u><br/>10-20 år</p> | <p>Tavle placeret ved hoveddør</p> |

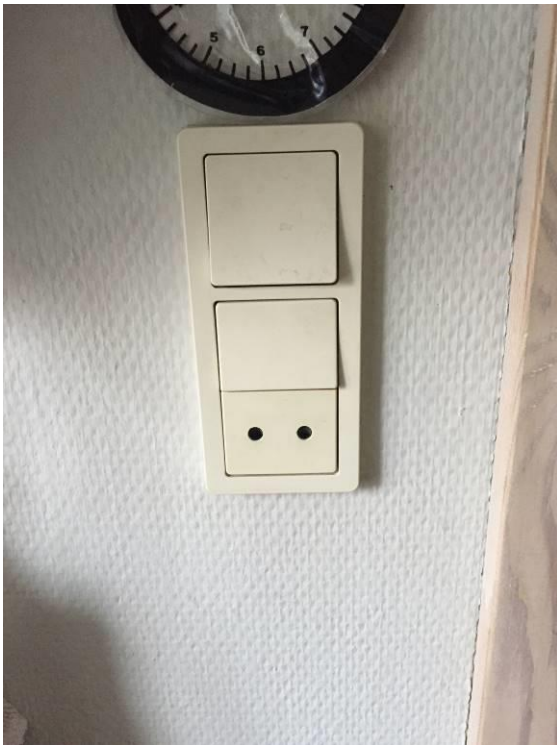
Det skal bemærkes at boligen ikke har fremført virksom beskyttelsesleder i alle rum. Ved en større udvidelse eller ændring skal der etableres en virksom beskyttelsesleder i boligen jf. SIK-meddelelse nr. 16/04.

| Afbrydere og stikkontakter i resterende bolig | |
|---|---|
| <p><u>Beskrivelse af bygningsdel:</u><br/>Afbrydere og stikkontakter i resterende bolig</p> <p><u>Tilstand:</u><br/>Afbrydere og stikkontakter skønnes at være 25-35 år gammel.<br/>Der er ikke fremført beskyttelsesleder hvorfor der ved en større udvidelse eller ændring skal etableres en virksom beskyttelsesleder i boligen.</p> <p><u>Skadesbillede:</u></p> <p><u>Restlevetid:</u><br/>5-10 år - ved defekt afbryder/stikkontakt kan de udskiftes 1:1 med nuværende standard LK komponenter. Så det anbefales at disse komponenter skiftes efterhånden som de bliver defekte.</p> | <p>Fuga stikkontakter i resterende bolig er uden jord</p> |

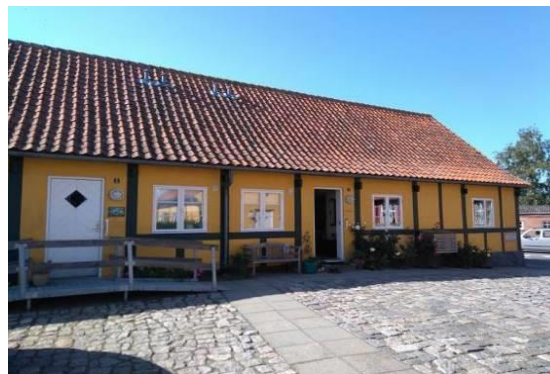
Kun ved én bolig i bygning V er der niveaufri adgang.

Øvrige adgangsforhold i bebyggelsen overholder ikke nugældende krav til niveaufri adgang ind i boligerne, hverken ved indgangsdøre eller terrassedøre.
