Bo42
AFDELING SVANEKE
BYGGEAFSNIT 10
GRYNEPARKEN 86-94, 3740 SVANEKE

BYGGETEKNISK RAPPORT

07.11.2016

SAG NR. 15.5871

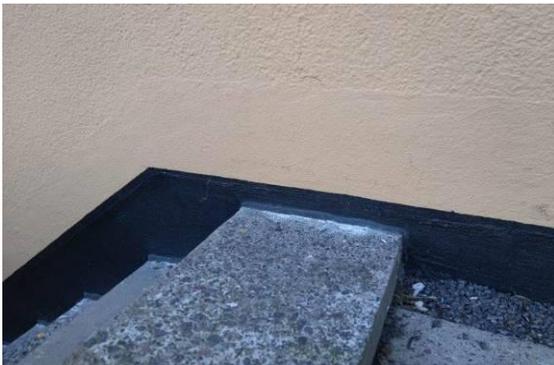
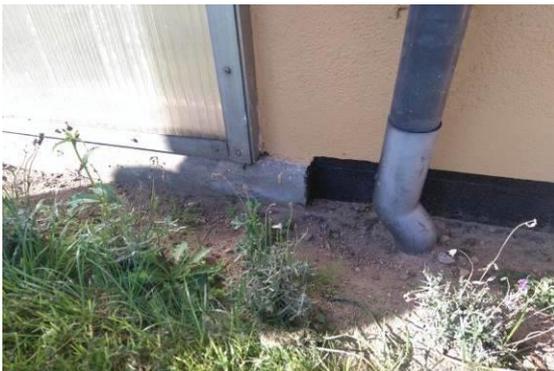
| Fundamenter / sokkel | |
|--|---|
| <p><u>Beskrivelse af bygningsdel:</u> Facaderne er udført med udvendig isolering og puds. Dette er ført ned under terræn. Pudslaget 35-40 cm over terræn er mere plant, og her er malet sort eller tjæret.</p> <p><u>Tilstand:</u> Sokkelmaling og puds er i en god stand.</p> <p><u>Skadesbillede:</u> Der er registreret enkelte revner. Hvorvidt isoleringen under terræn er opfugtet er ikke undersøgt.</p> <p>Bo42 har oplyst: At udbedring af opstigende fugt fra sokkel til facadepuds tidligere er udført.</p> <p><u>Restlevetid:</u> Restlevetiden anslås til 15-20 år.</p> | <p>Sort malet sokkel/facade ved kældertrappe</p> <p>Sokkel ved sammenbygning med væksthuis</p> |

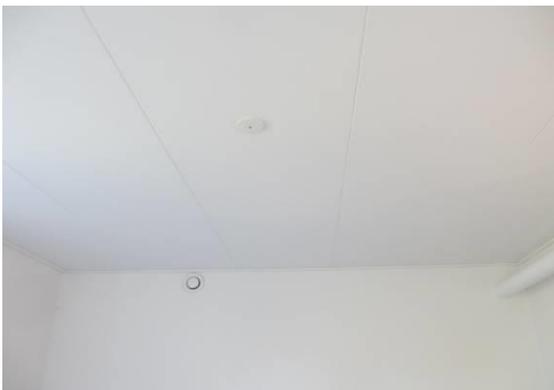
| Terrændæk / etageadskillelse | |
|--|--|
| <p><u>Beskrivelse af bygningsdel:</u> Der foreligger ikke nærmere information om terrændækkets udførelse. Konstruktionen er udført for bøgeparket.</p> <p>Etageadskillelsen er udført som betondæk</p> <p><u>Tilstand:</u> Etagedækket fremstår i normal stand</p> | <p>Etagedæk udført med betonelementer</p> |

| <p><u>Skadesbillede:</u> Der er ikke noget at bemærke</p> <p>Radon. Der henvises til konklusionen hvor radon problematik er uddybet.</p> <p><u>Restlevetid:</u> 30 – 40 år</p> | |

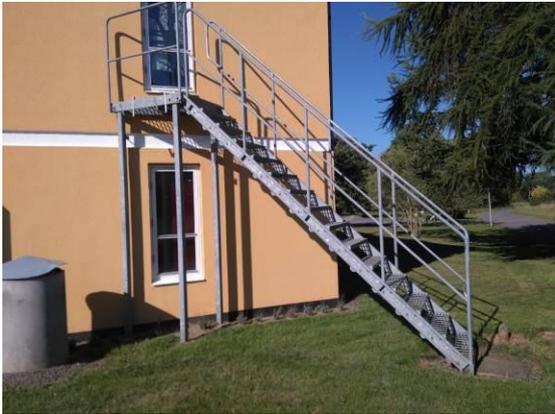
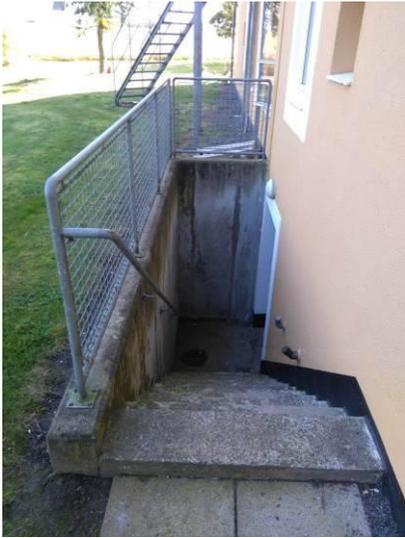
| <p>Udvendige trapper</p> <p><u>Beskrivelse af bygningsdel:</u> Der er udført galvaniserede ståltrapper fra boligerne på 1. sal.</p> <p>På nordsiden af bygningen er der udført en betonstøbt kældertrappe med galvaniseret værn.</p> <p><u>Tilstand:</u> Ståltrapperne og kældertrappen fremstår i en normal stand.</p> <p><u>Skadesbillede:</u> Kældertrappen har enkelte revner og fremstår med en del pudsreparationer. Fra boligerne til trappen er der et meget højt trin.</p> <p><u>Restlevetid:</u> Restlevetiden for trapperne er 15-20 år.</p> | <p>Galvaniseret ståltrappe fra bolig</p> <p>Betonstøbt kældertrappe med stål værn</p> |

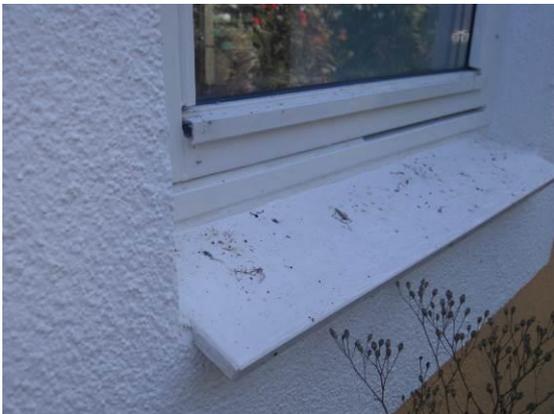
| <p><u>Beskrivelse af bygningsdel:</u> Sålbænke er udført i polymerbeton. Der er udført et fint fald og god udhæng. Der er udført elastiske fuger mod murfals.</p> <p><u>Tilstand:</u> Sålbænke er i god stand.</p> <p><u>Skadesbillede:</u></p> <p><u>Restlevetid:</u> Restlevetiden for sålbænke er 15-20 år.</p> | <p>Sålbænk udført i polymerbeton</p> |

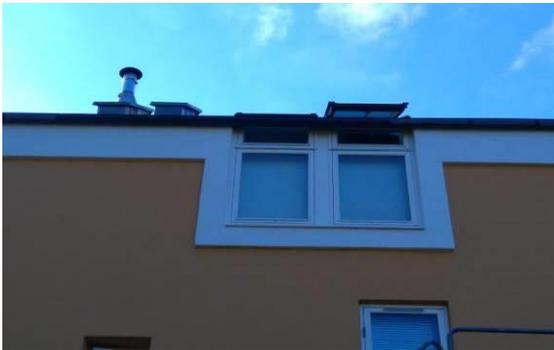
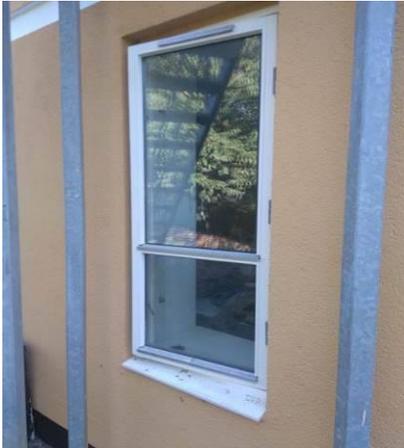
| <p><u>Beskrivelse af bygningsdel:</u> Vinduer og yderdøre til trapper er udført i træ med termoruder og alu. bundglaslister.</p> <p><u>Tilstand:</u> Vinduer og yderdøre er i en fin stand.</p> <p><u>Skadesbillede:</u></p> <p><u>Restlevetid:</u> Restlevetiden anslås til 10-15 år.</p> | <p>Højtsiddende vinduer ved facade/tag</p> <p>Sidehængt vindue</p> |

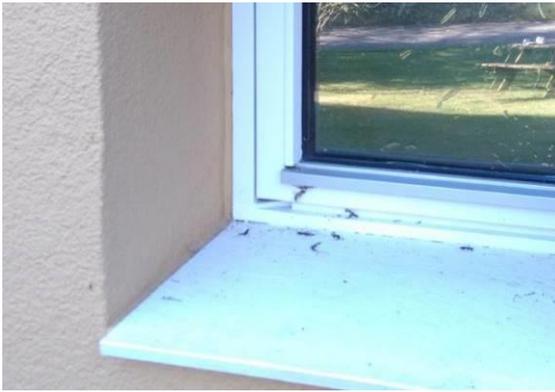
| <p>Fuger ved vinduer og døre</p> <p><u>Beskrivelse af bygningsdel:</u> Der er udført elastiske fuger ved alle vinduer og yderdøre.</p> <p><u>Tilstand:</u> Fugerne er generelt i en god stand.</p> <p><u>Skadesbillede:</u> Der er registreret enkelte fugeslip.</p> <p><u>Restlevetid:</u> Restlevetiden er 10 år.</p> | <p>Elastiske fuger ved vindue og sålbænk</p> |

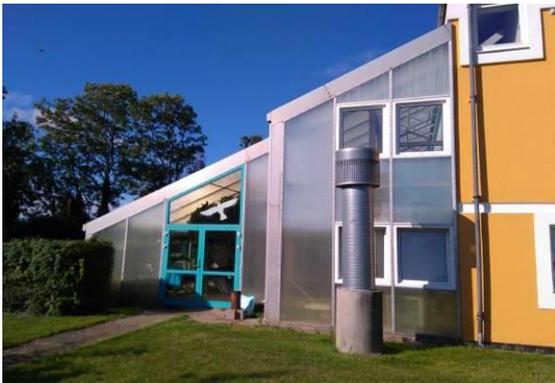
| <p>Væksthus</p> <p><u>Beskrivelse af bygningsdel:</u> Væksthuset er bygget op af hovedhusets sydfacade. Der er udført betonfundamenter, og de bærende konstruktioner er stål, aluminium og træ. Gavle og tagfladen er opbygget af 2 lag polycarbonat thermoplader. I gavle er der udført PVC vinduer og et dobbeltdørsparti i alu. Facaden er udført i alu-partier med tophængte rammer og termoruder. Øverst i tagfladen er der et gennemgående oplukkeligt vinduesbånd. Tagrender og inddækninger er udført i alu.</p> | <p>Gavl mod øst</p> |

Væksthuset fremstår udvendigt med let slidte overflader.

Der er enkelte skader ved sokler og termoplader i gavle.

Dæklister og inddækninger trænger til et tjek for udskiftning af fugebånd, fugemasse, skruer mv.

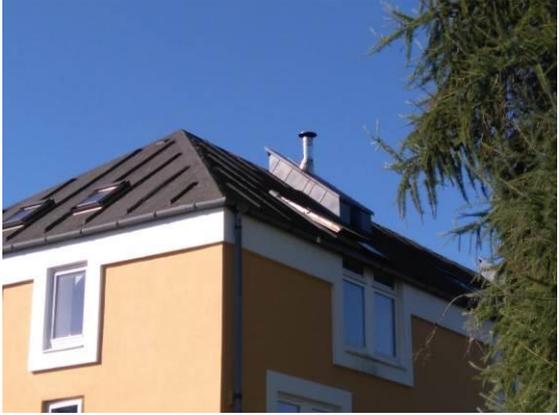
| <u>Beskrivelse af bygningsdel:</u> Tagkonstruktionen er udført med afvalmede gavle. Der er udført tagpap listedækning. Der er indbygget hætter for tagrumsventilation. Ventilationsafkast og -hætter i tagflader er udført i zink. | |
| <u>Tilstand:</u> Tagpapdækningen og aftræk er i normal stand. | |
| <u>Skadesbillede:</u> Tagfladerne fremstår med lettere alge- og mosvækst. | |
| <u>Restlevetid:</u> Restlevetiden for tagpapdækningen er 10-15 år. | |

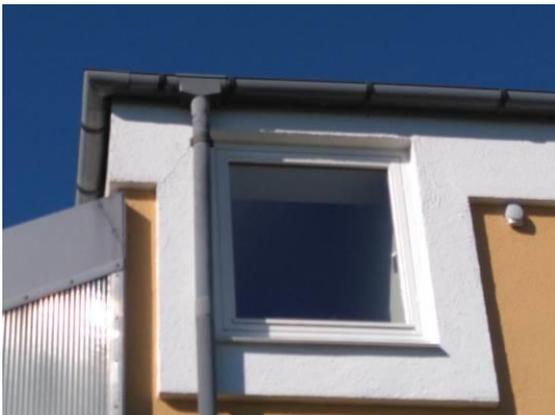
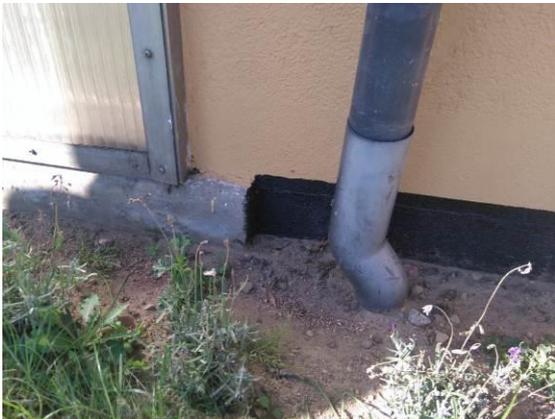
| Tagrender og tagnedløb | |
|--|--|
| <p><u>Beskrivelse af bygningsdel:</u> Tagrender og –nedløb er udført i mørk grå PVC. Ved terræn er der udført skydestykke og direkte tilslutning til tagbrønd.</p> <p><u>Tilstand:</u> Tagrender og –nedløb er i en normal stand.</p> <p><u>Skadesbillede:</u> Tagrender og –nedløb er fra husets opførelse, og fremstår derved slidte.</p> <p><u>Restlevetid:</u> Restlevetiden anslås til ca. 10 år.</p> | <p>Tagrender og -nedløb i PVC</p> <p>Nedløb ved terræn</p> |

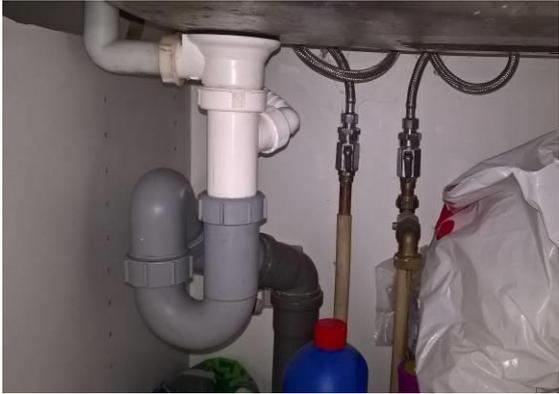
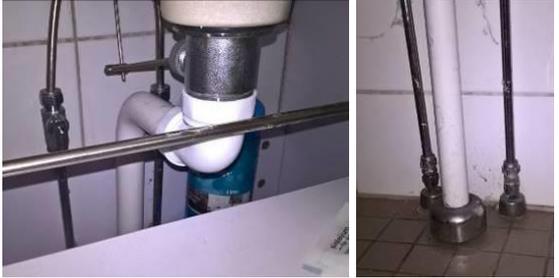
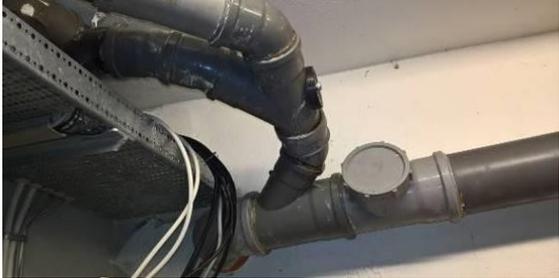
| Afløbsinstallationer i bygninger | |
|---|--|
| <p><u>Beskrivelse af bygningsdel:</u> Se ovenfor.</p> <p><u>Tilstand:</u> Afløbsinstallation virker til at være i god stand og funktionsdygtigt. Ubenyttede installationer i kælder bør fjernes og afproppes.</p> <p><u>Skadesbillede:</u> Der er ikke synlige tegn på skader på installationen. Dog oplyser beboer i Gryneparken 86, at der har været opstemning og oversvømmelse op gennem gulv afløb, med fra vand fra overbo. Det bør undersøges nærmere om der er fremmedlegemer i afløbssystemet eller evt. fejlkonstruktion.</p> <p><u>Restlevetid:</u> Plast afløb, skønnet 10-20 år.</p> | <p>Afløb i køkkenskab for køkkenvask.</p> <p>Afløb fra håndvask i badeværelse.</p> <p>Afløb i kælder fra stueetage, med rensestykke.</p> |

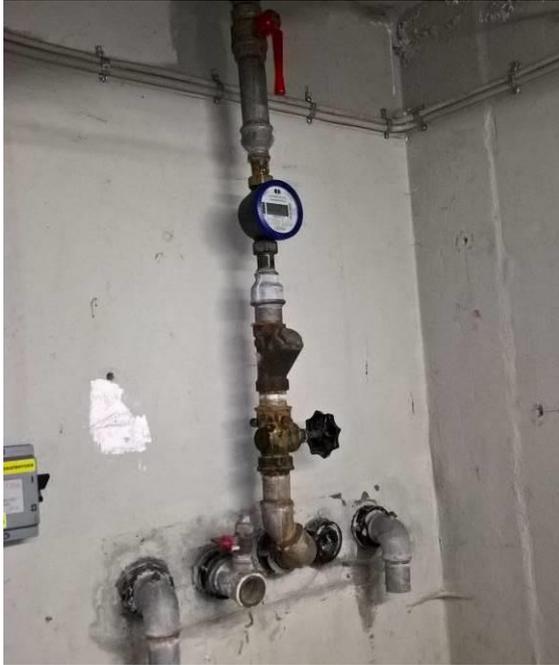
| Vandinstallationer | |
|--|---|
| <p><u>Beskrivelse af bygningsdel:</u> Se ovenfor.</p> <p><u>Tilstand:</u> Blandingsbatterier og sanitet virker til at være i god stand og funktionsdygtig. Vandinstallation er fra opførelstidspunktet, og virker generelt til at være funktionsdygtig. Der ses en del tæring/utætheder på den del af installationen, der er udført af galvaniseret stålrør, blandet med messing komponenter og tilsluttet kobber-rør. Dele af installationen er allerede udskiftet til alupex, og det anbefales snarest at udskifte den resterende del af den galvaniserede installation. Det er tvivlsomt om afspærringsventiler, sikkerhedsventiler, komponenter m.v. fungerer eller er groet fast. Varmtvandsbeholder er udskiftet i ca. 2002. Der er mangelfuld isolering af installationer, hvilket bør udføres i det om det er muligt.</p> <p><u>Skadesbillede:</u> Der er registeret tegn på tæring/utætheder på den galvaniserede rørinstallation i kælder bl.a. ved vandstik, varmtvandsbeholder, afspærringsventiler, som bør udbedres snarest.</p> | <p>Fælles vandstik i kælder.</p> |

Der er registreret tegn på tæring/utætheder afpropning i rørskakt i lejlighed i stueetage.

Der mangler isolering på installationer flere steder.

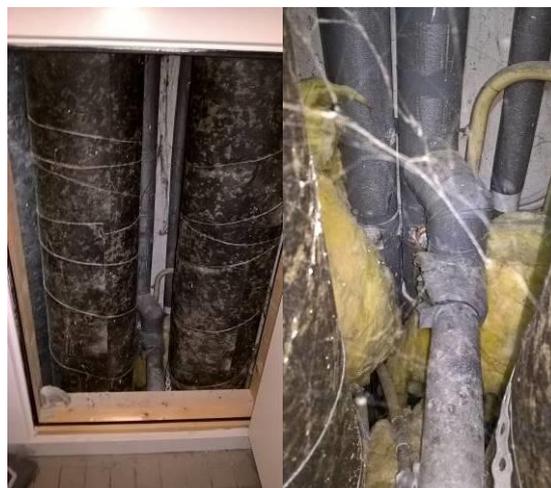
Stigerør i rørskakt i lejlighed i stueetage. Tegn på tæring/utæthed ved afpropninger, Rør er svært tilgængelige pga. af ventilationskanaler.

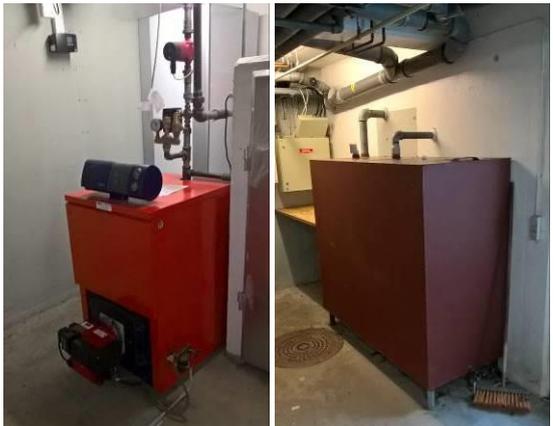
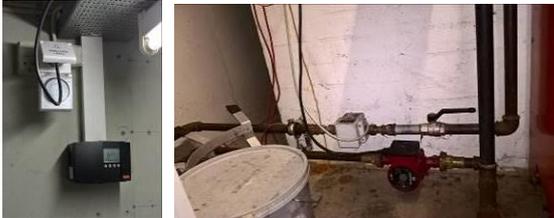
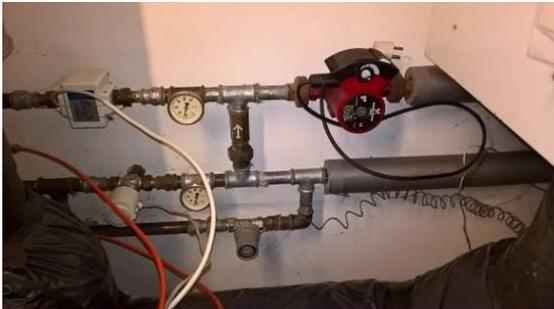
| Varmeinstallationer | |
|---|---|
| <p><u>Beskrivelse af bygningsdel:</u> Se ovenfor.</p> <p><u>Tilstand:</u> Radiatorer i lejligheder virker funktionsdygtige.</p> <p>Oliekedel fra 2002 i fyrrum virker funktionsdygtig, men bør udskiftes til mere energi-, og miljøvenlige løsninger, som fjernvarme.</p> <p>Cirkulationspumper på centralvarme er ny energi- besparende selvregulerende pumper.</p> <p>Vejrkompenisering/automatik virker funktionsdygtig.</p> <p>Varmesløjfe er generelt mangelfuldt isoleret, og bør efterisoleres.</p> <p><u>Skadesbillede:</u> Generelt ingen synlige tegn på skader.</p> <p>Alle varmesløjfer i kælder bør isoleres.</p> <p><u>Restlevetid:</u> Radiatoranlæg, skønnet 20-30 år. Oliekedel, skønnet 20-30 år. Olietank, 17 år. Automatik og pumper, skønnet 10-20 år.</p> <p>Bemærk: Ved store defekter på kedel eller fyr, må de <u>ikke</u> udskiftes, men i stedet skal der etableres vedvarende energiforsyning eller tilslutning til fjernvarme. Der må gerne udføres mindre reparationer på kedel og fyr.</p> | <p>Oliekedel og olietank i fælles fyrrum.</p> <p>Vejrkompenisering og motorventil for varmtvandsbeholder i kælder.</p> <p>Blandesløjfe for varmeblænde på ventilationsanlæg i kælder.</p> |

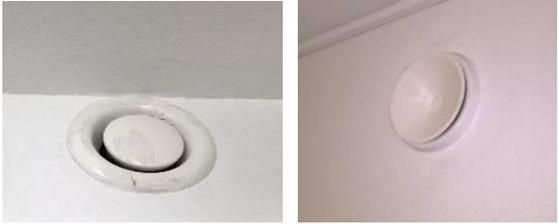
| Ventilation | |
|---|---|
| <p><u>Beskrivelse af bygningsdel:</u> Se ovenfor.</p> <p><u>Tilstand:</u> Ventilationsaggregat virker funktionsdygtigt, og der ser ud til at være udført regelmæssigt service og filterskift.</p> <p>Kontrolventiler ser ud til at være rene og åbne.</p> <p>Der er ikke inspiceret i kanaler og indvendigt i aggregat, så det bør undersøges nærmere om det hele er rent og funktionsdygtigt.</p> <p>Automatik har seddel om at ventilationsanlægget er indreguleret og man ikke må pille. Det kunne tyde på evt. tidligere driftsproblemer, hvilket bør undersøges nærmere.</p> | <p>Kontrolventil for udsugning og indblæsning i lejlighed i stueetage.</p> |

Ventilationsaggregatet med tilhørende automatik er ca. 25 år gammelt, og vurderes til at have opbrugt sin levetid.

Generelt ingen synlige tegn på skader.

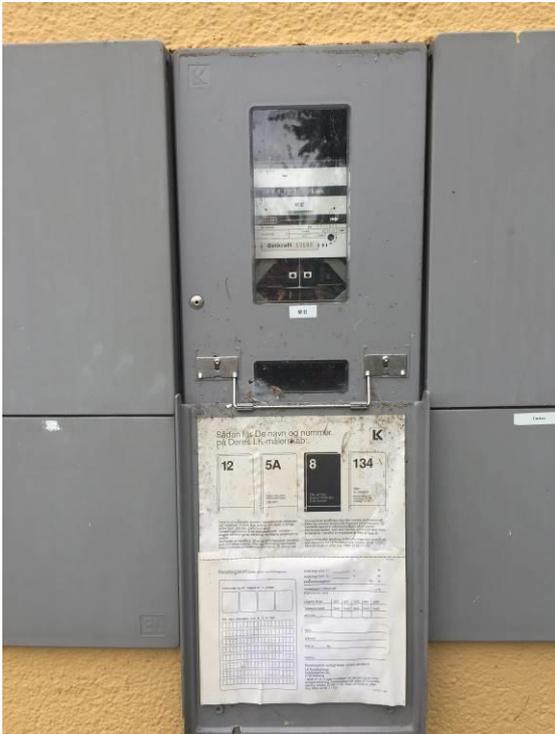
| <p>Måler</p> <p><u>Tilstand:</u> Måleren er fra opførelsestidspunktet</p> <p><u>Skadesbillede:</u></p> | <p>Måler placeret på facade mod vej</p> |

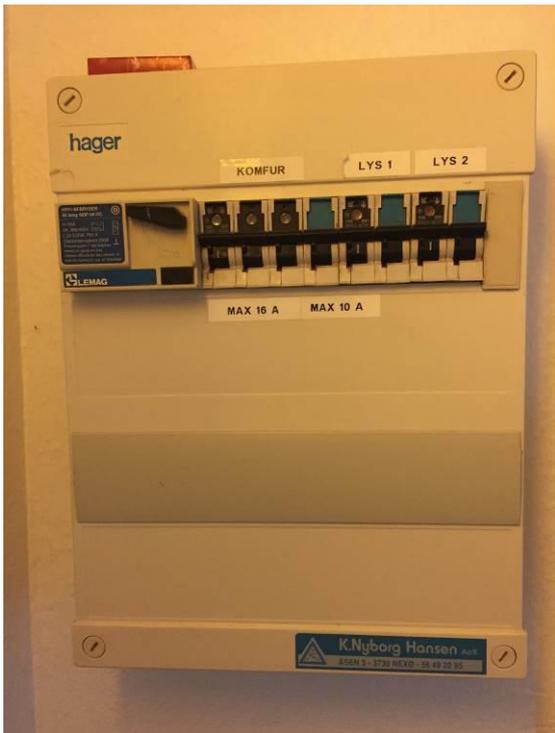
| <p>Gruppetavle</p> <p><u>Beskrivelse af bygningsdel:</u> Gruppetavle</p> <p><u>Tilstand:</u> Tavlen er fra opførelsestidspunktet. Det anbefales at teste fejlstrømsafbryderen med egnet udstyr.</p> <p><u>Skadesbillede:</u> Manglende opmærkning på gruppeafbrydere maksimal sikringsstørrelse</p> <p><u>Restlevetid:</u> 10-20 år</p> | <p>Tavle placeret ved hoveddør</p> |

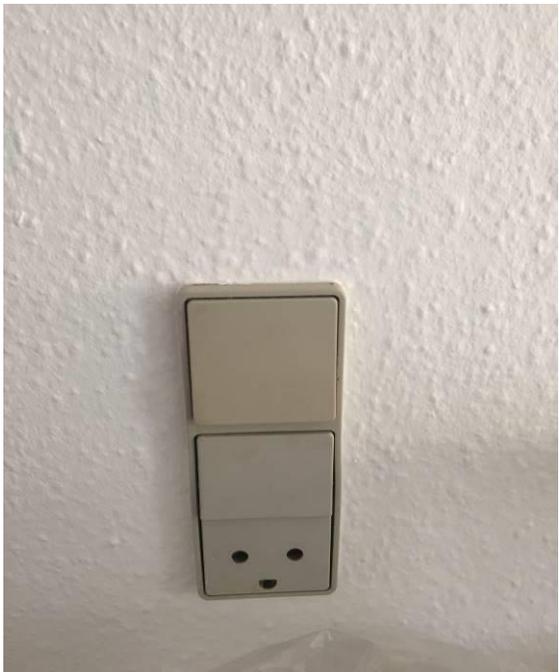
| Afbrydere og stikkontakter i køkken | |
|--|--|
| <p><u>Beskrivelse af bygningsdel:</u> Afbrydere og stikkontakter i køkken</p> <p><u>Tilstand:</u> Afbrydere og stikkontakter er fra opførelsestidspunktet. I hele køkkenet er der fremført virksom beskyttelsesleder.</p> <p><u>Skadesbillede:</u></p> <p><u>Restlevetid:</u> 5-10 år - ved defekt afbryder/stikkontakt kan de udskiftes 1:1 med nuværende standard LK komponenter. Så det anbefales at disse komponenter skiftes efterhånden som de bliver defekte.</p> | <p>Fuga stikkontakter i køkken er med jord</p> |

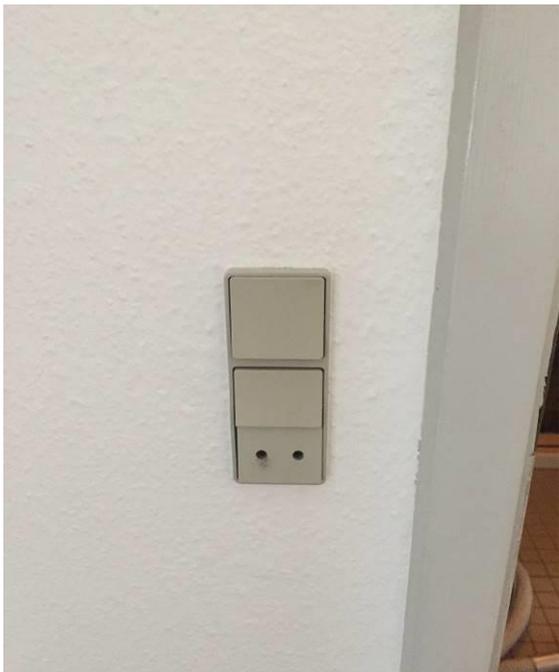
| Afbrydere og stikkontakter i resterende bolig | |
|---|--|
| <p><u>Beskrivelse af bygningsdel:</u> Afbrydere og stikkontakter i resterende bolig</p> <p><u>Tilstand:</u> Afbrydere og stikkontakter er fra opførelsestidspunktet. Der er ikke fremført beskyttelsesleder hvorfor der ved en større udvidelse eller ændring skal etableres en virksom beskyttelsesleder i boligen.</p> <p><u>Skadesbillede:</u></p> <p><u>Restlevetid:</u> 5-10 år - ved defekt afbryder/stikkontakt kan de udskiftes 1:1 med nuværende standard LK komponenter. Så det anbefales at disse komponenter skiftes efterhånden som de bliver defekte.</p> | <p>Fuga stikkontakter i resterende bolig er uden jord</p> |

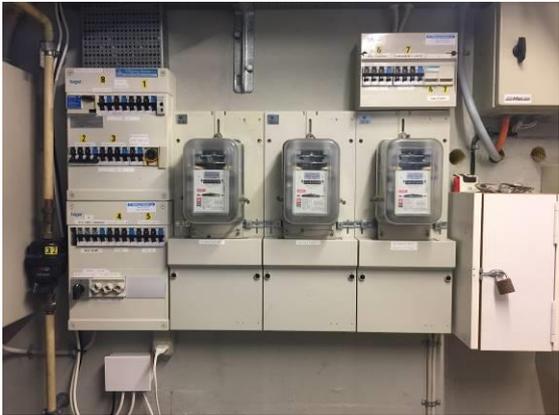
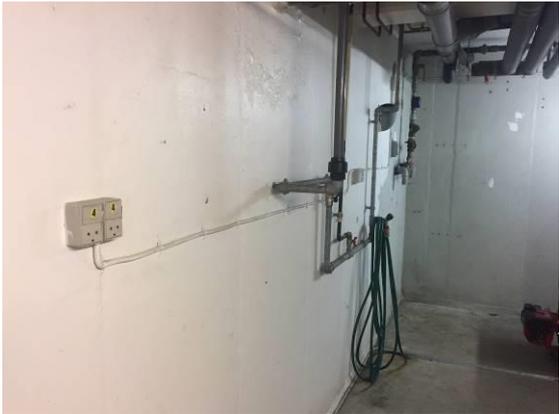
| <p>Installation i kældere</p> <p><u>Beskrivelse af bygningsdel:</u> Installation i kældere</p> <p><u>Tilstand:</u> Installation i kældere er fra opførelsestidspunktet, med fremført aktiv beskyttelsesleder.</p> <p><u>Skadesbillede:</u></p> <p><u>Restlevetid:</u> 5-20 år.</p> | <p>Tavle og målere i kældere</p> <p>Installation i kældere, fuga stikkontakter med jord</p> |

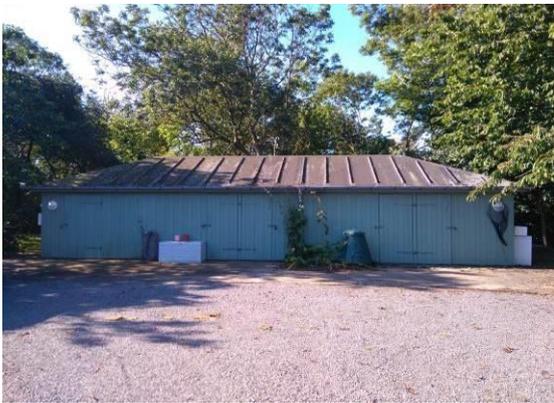
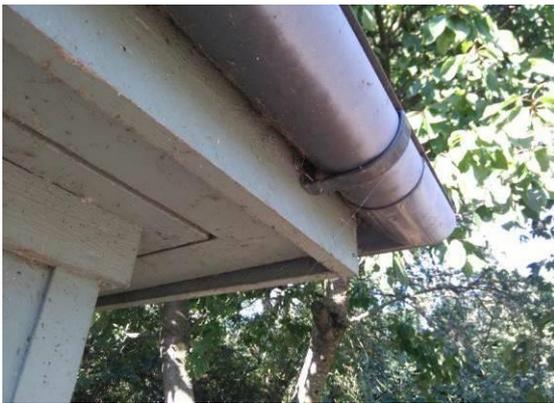
| Udhuse / skure | |
|---|---|
| <p><u>Beskrivelse af bygningsdel:</u> Der er udført et stort fælles skur vest for ankomst-arealet.</p> <p>Facader er med lodret bræddebeklædning. Tagkonstruktionen er udført med tagpap listedækning. Stern og udhæng er udført i brædder. PVC tagrender og –nedløb.</p> <p><u>Tilstand:</u> Facadebrædder er lettere slidte i overfladen. Tagpap fremstår med megen alge- og mosvækst. Tagrender og –nedløb har begyndende nedbrydning.</p> <p><u>Skadesbillede:</u> Bræddebeklædningen har enkelte steder afskallende maling. Brædderne er tæt på terræn, hvilket medfører en større fugtbelastning. Tagpap fremstår med begyndende nedbrydning. Tagrender har 2-3 skader.</p> <p><u>Restlevetid:</u> Restlevetiden for bræddebeklædning, tagpap og tagrender er 10-15 år.</p> | <p>Stor fælles skur ved ankomstareal</p> <p>PVC-tagrende og udhængsbrædder</p> |
