# Afdeling 2

## Statusrapport 2018

***Bo42***

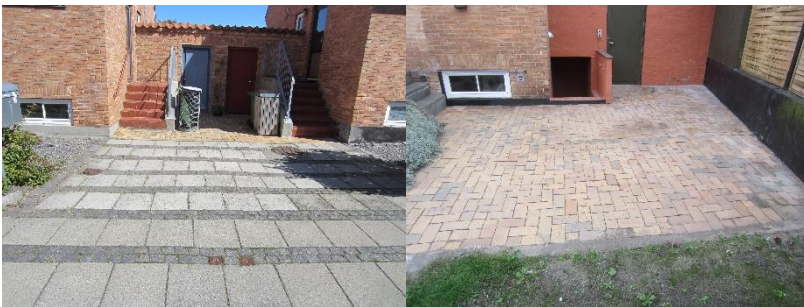
For pladser og gårde er belagt med forskellige typer fliser. Flere steder er fliserne begyndt at smuldre og der er mange lunger hvor der står vand . Samtlige flisearealer bør renoveres og samtidig dermed bør der etableres faskiner/kloakker til overfladevandet. Det anbefales at alle belægninger bliver renoveret og at belagte arealer reduceres så mere overfladevand løber i kloakker og risikoen for oversvømmede kældre derved minimeres.

Da levetid for kloaksystem i jorden er opbrugt og der samtidig er et stigende problem med oversvømmede kældre ved skybrud anbefales det, at der igangsættes undersøgelser omkring hindring af skybrudsskader. Efterfølgende bør en renovering af kloaksystemet blive sat i gang.

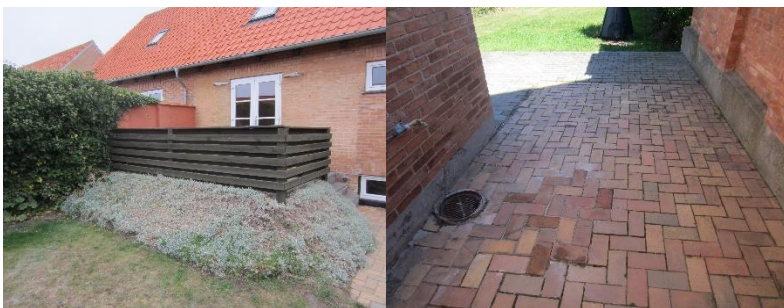
Eksisterende terrasser er opbygget af fyldjord, afsluttet med betonfliser. Denne form for terrasse-opbygning hindrer naturlig ventilation af kælderydervæg. Grundet udskridning af jord og ujævn belægning på fritliggende terrasser er flere terrasser blevet udgravet så de kommer ned i terræn. Dette bør også gøres ved de resterende terrasser når der sker en udskridning af jord eller der sker vandindtrængning i kælder. Oprindelige terrasser er generelt i dårlig stand og bør fjernes og anlægges på terræn.

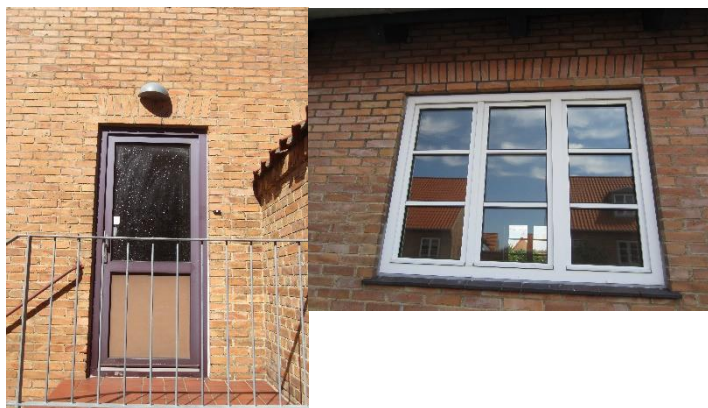
Vinduer, kældervinduer, entrédøre, kælderdøre og terrassedøre er grundet alder utætte på grund af dårlige tætningslister og dårlige lukkebeslag/-funktion. Der bliver brugt meget tid på at reparere/justere hvorfor alle døre og vinduer bør udskiftes til nye lavenergidøre og -vinduer.

Renoveringsopgaver og det økonomiske perspektiv skal vedtages ved et afdelingsmøde. Det anbefales at udskiftning af døre og vinduer udføres i 2026.
