Bo42

Afdeling 9

Tilstandsrapport 2017

Slåenvej 1-49

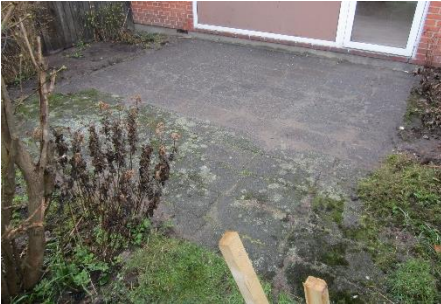
1. Fliseterrasser i haver

Eksisterende terrasser er med betonfliser og er begynde med udskridninger ved kanter og ujævnheder.

Renoveringsopgaver og det økonomiske perspektiv skal vedtages ved et afdelingsmøde. Det anbefales at renovering af fliseterrasser i haver udføres i 2022.

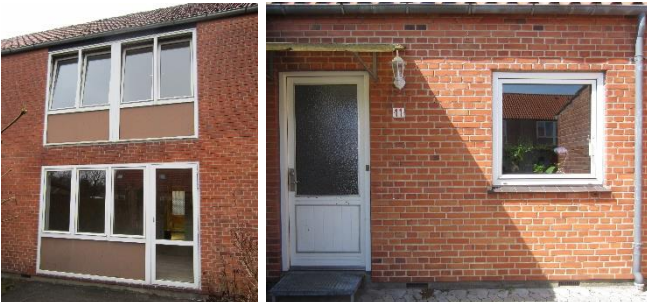
2. Udskiftning af døre, vinduer og partier

Døre, vinduer og partier er grundet alder og at den tekniske levetid er opbrugt, er der begyndende utætheder pga. gamle tætningslister og fuger og lukkebeslag/funktion er begynde at være slidt.

Det anbefales at skifte døre, vinduer og partier til nye lavenergi døre, vinduer og partier, så der undgås større udgifter til større reparationer/uforudsete udgifter og at komforten i boligen vil blive højnet.

Renoveringsopgaver og det økonomiske perspektiv skal vedtages ved et afdelingsmøde. Det anbefales at udskiftning af døre, vinduer og partier udføres i 2025.

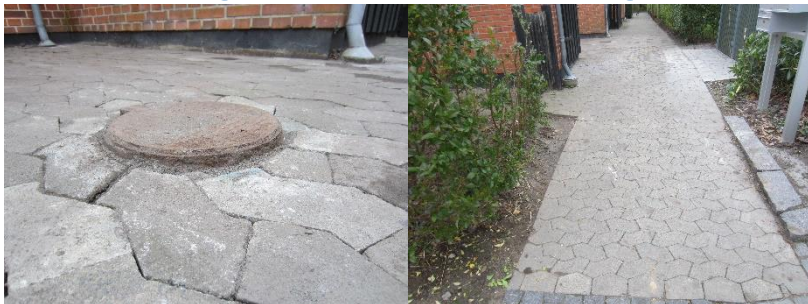
3. Renovering af flise stier, brønde og kloakker i terræn

Flisebelægninger, brønde og kloakker er grundet alder og at den tekniske levetid er opbrugt, anbefales det at det hele reoveres samtidig. Der er i dag nogle lunger og sætning på flisearealer.

Renoveringsopgaver og det økonomiske perspektiv skal vedtages ved et afdelingsmøde. Det anbefales at reovering af flise stier og kloakker i terræn udføres i 2027.
