Afdeling 3

Statusrapport 2018

Bo42

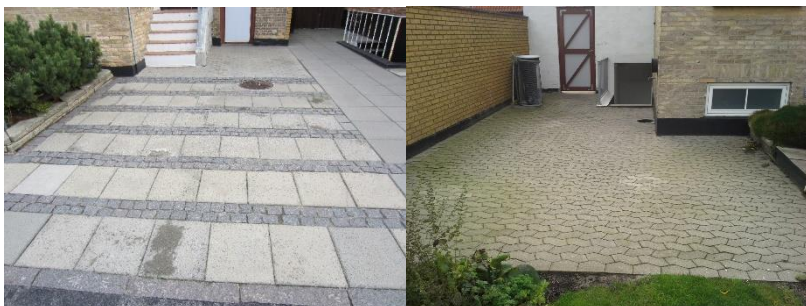
For plads og gård er belagt med forskellige typer fliser. Flere steder er fliserne begyndt at smuldre og der er mange lunger hvor der står vand . Samtlige flisearealer bør renoveres og samtidig dermed bør der etableres faskiner/kloakker til overfladevandet. Det anbefales at alle belægninger bliver renoveret og at belagte arealer reduceres så mere overfladevand løber i kloakker og risikoen for oversvømmede kældre derved minimeres.

Renovering af flisearealer	Budget	kr.	588.000
Renovering af terrasser	Budget	kr.	280.000
Renovering af kloaksystemet	<u>Budget</u>	<u>kr.</u>	<u>840.000</u>
Samlet renoveringssum	Budget	kr.	1.708.000

Renoveringsopgaver og det økonomiske perspektiv skal vedtages ved et afdelingsmøde. Det anbefales at renovering af flisearealer, terrasser og kloaksystem i jorden udføres i 2021.

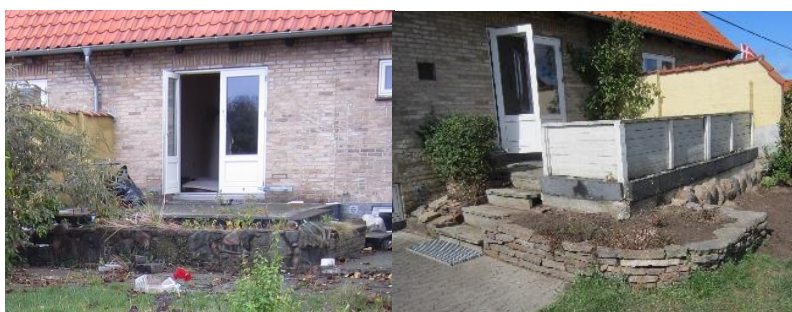
Eksisterende terrasser er opbygget af fyldjord, afsluttet med betonfliser. Denne form for terrasse-opbygning hindrer naturlig ventilation af kælderydervæg. Grundet udskridning af jord og ujævn belægning på fritliggende terrasser er flere terrasser blevet udgravet så de kommer ned i terræn. Dette bør også gøres ved de resterende terrasser når der sker en udskridning af jord eller der sker vandindtrængning i kælder. Oprindelige terrasser er generelt i dårlig stand og bør fjernes og anlægges på terræn.

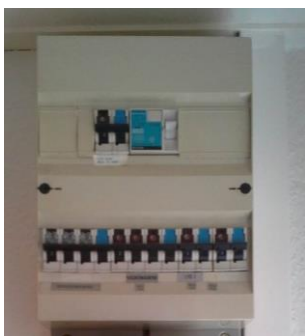
Gruppeskabe er af ældre dato og levetiden er ved at være opbrugt. Det anbefales at udskifte gruppetavler, i forbindelse med en køkken- og badrenovering, til nye gruppetavler med HPFI-relæ og automatsikringer for lys- og kraftgrupper.

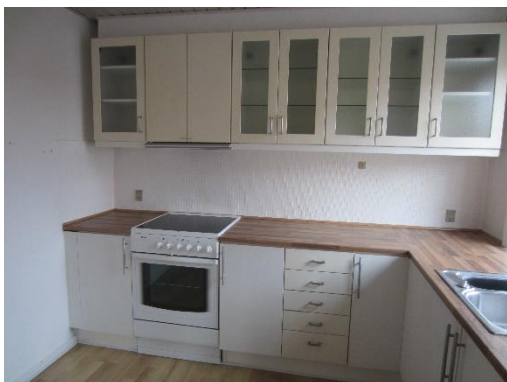
Køkkener er af meget varierende kvalitet. Enkelte er oprindelige forrammekøkkener med lav bordhøjde. Mange renoverede køkkener er elementkøkkener i ringe kvalitet. Det anbefales at foretage en generel renovering af alle køkkener.

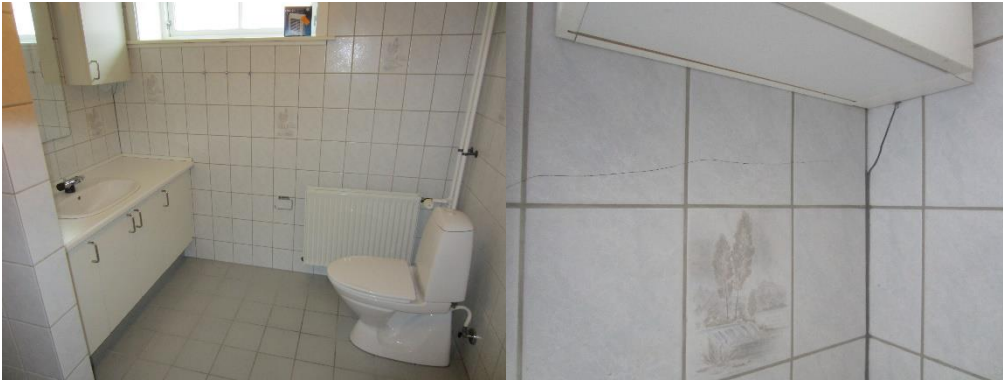
I stueetagen er boligens oprindelige toiletrum med toilet og håndvask. Ved renovering i 1996 blev der i kælder indrettet badeværelse, der har begyndende tegn på slid og ælde.

Badeværelsets placering i kælder er ikke optimal grundet ydervægge ikke er isoleret og rummet er dermed koldt og fugtigt.

Ved renovering af badeværelse i kælder anbefales det, at rummet etableres enten i stueetage eller på 1. sal. Såfremt badeværelset forbliver i kælderetagen anbefales det at ydervægge og terrændæk efterisoleres og udluftning forbedres. Der er i budgettet ikke udarbejdet beregning for etablering af badeværelse i stuen eller 1. sal. Der er i budgettet heller ikke taget højde for efterisolering af ydervægge og terrændæk.
