# **Midgårdens I**

## **Tilstandsrapport 2018**

Midgårdsvej 1-77

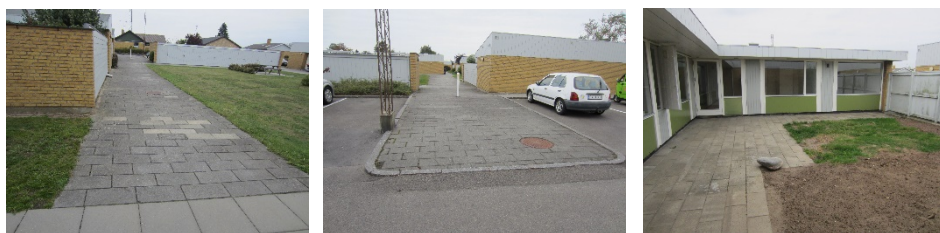
### 1. Renovere flisestier, plantekummer og fliseterrasser i gårdhaver

Eksisterende flisestier og plantekummer ved Midgåardsvej 33 til 7 er generelt med begyndende udskridninger ved kanter og mange ujævnheder.

Eksisterende terrasser af betonfliser er generelt med begyndende udskridninger ved kanter. Betonfliserne har mange ujævnheder.

Renoveringsopgaver og det økonomiske perspektiv skal vedtages ved et afdelingsmøde. Det anbefales at det bliver udført i 2023.

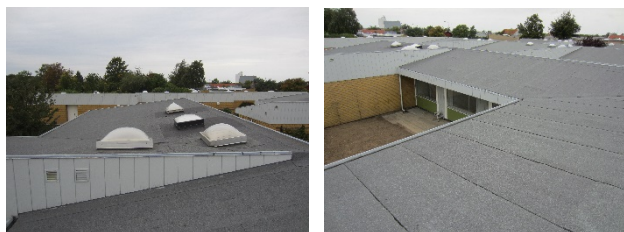
### 3. Udskiftning af tagbelægning, ovenlys, tagrender og trægavle

Eksisterende tagpap er begyndt at smuldre, hvilket resultere i utætheder. Der er observeret råd ved udskiftning af ovenlys. Levetiden for tagpappen er opbrugt.

Flere af ovenlyskuplerne er forvitret og med begyndende revnedannelse, som giver utætheder.

Skjulte tagrender og nedløb har givet anledning til råd ved utætheder. Det anbefales at foretage en udskiftning til synlige tagrender og nedløb.

Trægavle er udført i vandfast krydsfiner. Krydsfineren er malerbehandlet. Krydsfineren er grundet alder begyndt at have åbne hjørner samt åbne samlinger imellem pladerne.

Renoveringsopgaver og det økonomiske perspektiv skal vedtages ved et afdelingsmøde. Det anbefales at renoveringen udføres i 2024, men pga. afdelingens økonomi vil det afvente en helhedsplan.

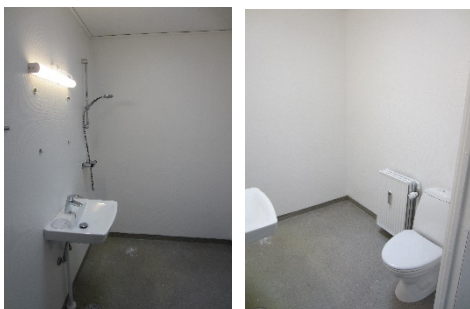
#### 4. Badeværelses renovering

Badeværelser er i varierende stand. Nogle af badeværelserne er de oprindelige fra 1969 med siddebadekar. De oprindelige badeværelser har tydlige tegn på slid og ælde. Andre er blevet renoveret løbende. Det anbefales dog at foretage en generel renovering af alle badeværelser.

Renoveringsopgaver og det økonomiske perspektiv skal vedtages ved et afdelingsmøde. Det anbefales at renoveringen udføres i 2024, men pga. afdelingens økonomi vil det afvente en helhedsplan.

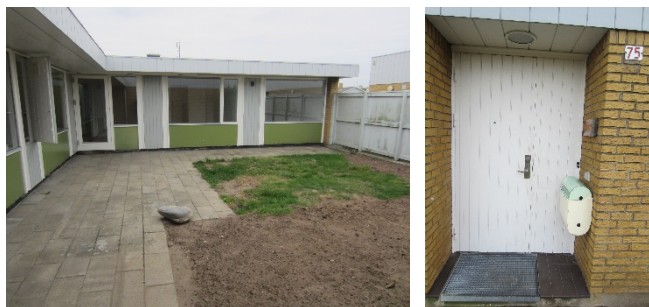
## 5. Udskiftning af vinduer og døre

Vinduer, vinduespartier, entrédøre og terrassedøre er grundet alder utætte på grund af dårlige tætningslister og udtjente lukkebeslag/-funktion. Der er begyndende råd i vinduer og vinduespartier. Der bliver brugt meget tid på at reparere, hvorfor alle døre og vinduer bør udskiftes til nye lavenergidøre og vinduer.

Renoveringsopgaver og det økonomiske perspektiv skal vedtages ved et afdelingsmøde. Det anbefales at udskiftning af døre, vinduer og vinduespartier udføres i 2024, men pga. afdelingens økonomi vil det afvente en helhedsplan.
