# Afdeling 2

## Statusrapport 2019

***Bo42***

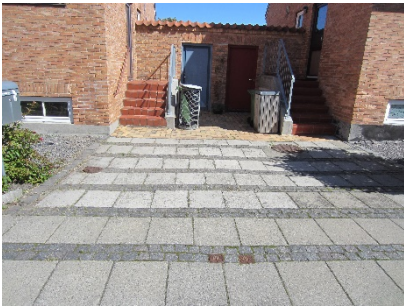
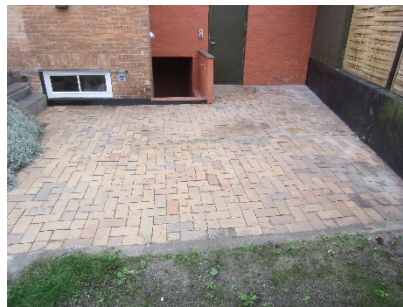
For pladser og gårde er belagt med forskellige typer fliser. Flere steder er fliserne begyndt at smuldre og der er mange lunger hvor der står vand . Samtlige flisearealer bør renoveres og samtidig dermed bør der etableres faskiner/kloakker til overfladevandet. Det anbefales at alle belægninger bliver renoveret og at belagte arealer reduceres så mere overfladevand løber i kloakker og risikoen for oversvømmede kældre derved minimeres.

Reovering af flisearealer	Budget	kr.	800.000
Reovering af terrasser	Budget	kr.	537.000
Reovering af kloaksystemet	<u>Budget</u>	<u>kr.</u>	<u>900.000</u>
Samlet reoveringssum	Budget	kr.	2.237.000

Reoveringsopgaver og det økonomiske perspektiv skal vedtages ved et afdelingsmøde. Det anbefales at reovering af flisearealer, terrasser og kloaksystem i jorden udføres i 2026.

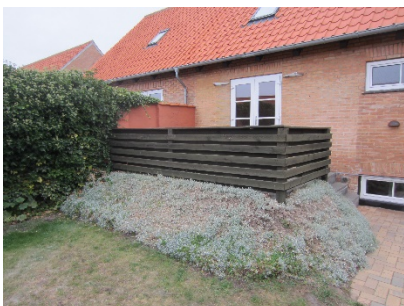
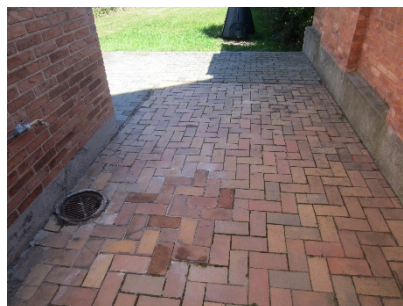
Eksisterende terrasser er opbygget af fyldjord, afsluttet med betonfliser. Denne form for terrasse-opbygning hindrer naturlig ventilation af kælderydervæg. Grundet udskridning af jord og ujævn belægning på fritliggende terrasser er flere terrasser blevet udgravet så de kommer ned i terræn. Dette bør også gøres ved de resterende terrasser når der sker en udskridning af jord eller der sker vandindtrængning i kælder. Oprindelige terrasser er generelt i dårlig stand og bør fjernes og anlægges på terræn.
