Højvangsparken

Statusrapport 2019

Bo42

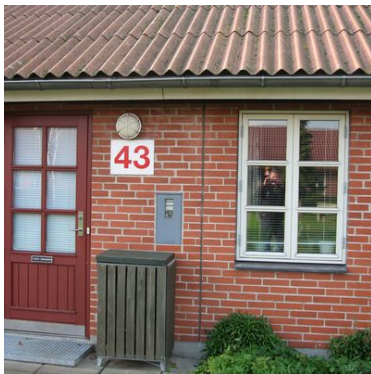
Vinduer, døre og tagrender.

Levetid for oprindelige vinduer er ved at være opbrugt, da elementer i etageblokke samtidig er vanskelige at vedligeholde, anbefales at udskifte til nye vedligeholdelsesfrie elementer som aluminium eller lignende.

Udskiftning af vinduer og døre.	anslået omkostning kr. 8.600.000
Tagrender og nedløb	<u>anslået omkostning kr. 450.000</u>
Samlet omkostning	kr. 9.050.000

Renoveringsopgaver og det økonomiske perspektiv skal vedtages ved et afdelingsmøde. Det anbefales at vinduer og døre udskiftes i 2022.
