Bo42
St. Torv 2
3700 Rønne

1, Fabriksvej
Fabriksvej 3-25 og 28-42, Almindingsvej 5-11
3700 Rønne

Dette er resultatet af Byggeskadefondens 1-års eftersyn, som hermed er afsluttet.

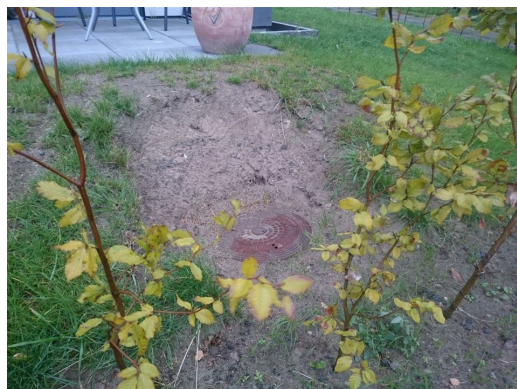
1.1. Kloakdæksel ikke beskyttet mod jordskred

Kloakdækslets placering gør det udsat for jordskred.

Blottet kloakdæksel ved skrænt.

Svigtet kan enten udbedres eller imødegås ved øget vedligeholdelse.

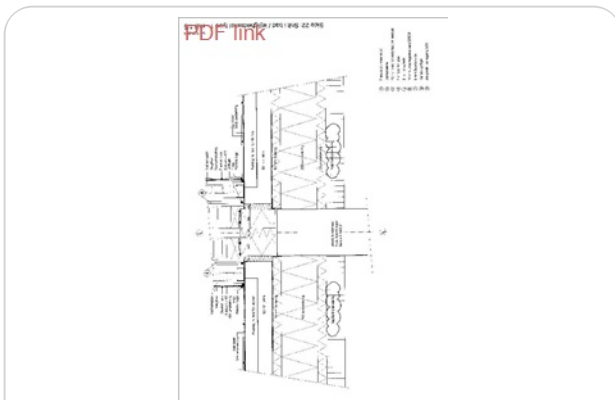
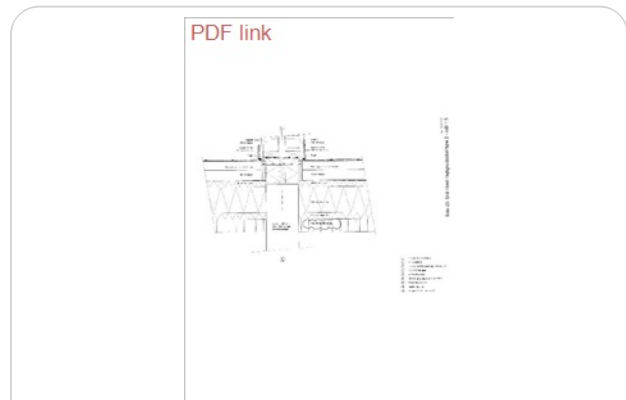
2.1. Manglende sokkel i badeværelser

Der er iht. projektmateriale ikke udført betonsokler i badeværelser.

Detalje i bad

I henhold til SBI-Anvisning 252 Vådtrum side 102, figur 61, skal skeletvægge omkring vådrum monteres på en betonsokkel med en højde på ca. 100 mm over gulvkoten.

Den manglende sokkel kan føre til omfattende følgeskader ved selv mindre utætheder i fuger mv.

Der skal etableres en betonsokkel under vægge, eller driften øges med hyppige eftersyn og reparationer hvor det sikres at fuger mv. forbliver tætte.

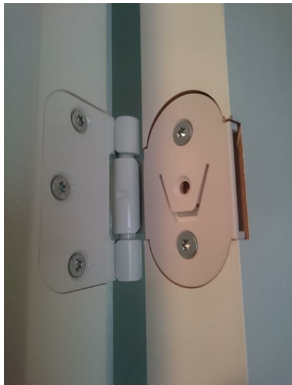
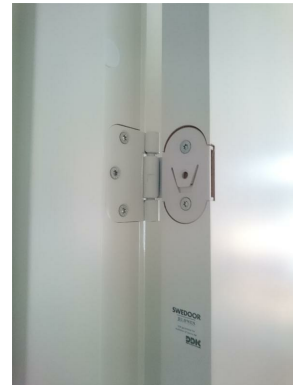
3.1. Mangler fastgørelse i beslag

Indvendige døre falder af, grundet manglende fastgørelse i hængsler.

Beslag ved inderdør, Fabriksvej 5

Beslag ved inderdør, Fabriksvej 11

Der er byggeteknisk svigt.
Svigtet kan enten udbedres eller imødegås ved øget vedligeholdelse.

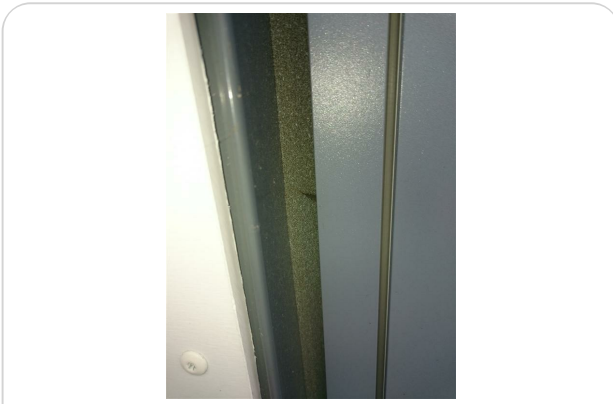
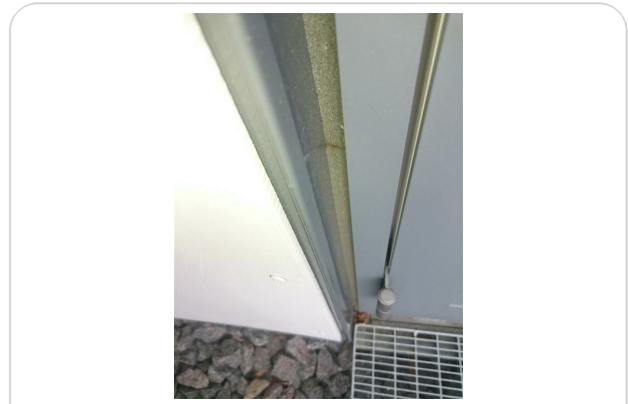
Fabriksvej 36

4.1. Fugebånd samlet af 3 stykker

Fugebånd er samlet af flere stykker

Svigtet kan enten udbedres eller imødegås ved øget vedligeholdelse.

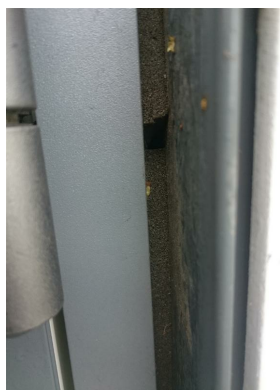
Fabriksvej 11

Hul i fugebånd

Svigtet kan enten udbedres eller imødegås ved øget vedligeholdelse.

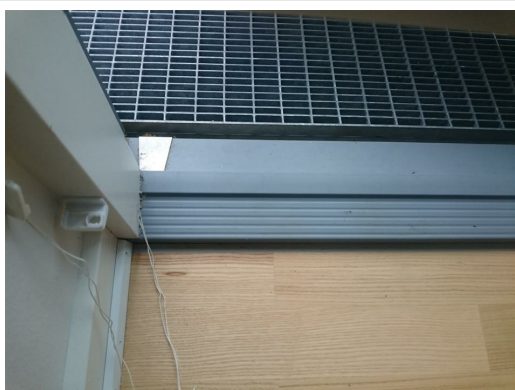
Hoveddør hænger (ca. 4mm luft i top og ca. 10mm luft i bund)

Hoveddør

Svigtet kan enten udbedres eller imødegås ved øget vedligeholdelse.

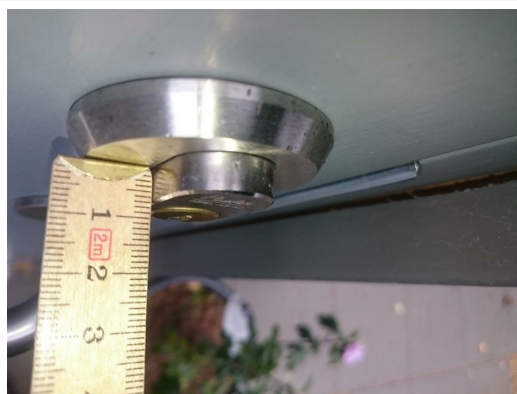
Låsecylinder til skur, stikker mere end 2mm ud.

Cylinder til skur Fabriksvej 7

Svigtet kan enten udbedres eller imødegås ved øget vedligeholdelse.

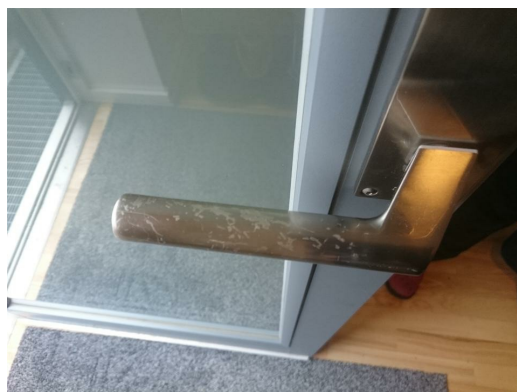
Lakken på hoveddørgrebet skaller af

Lak skaller af

Svigtet kan enten udbedres eller imødegås ved øget vedligeholdelse.

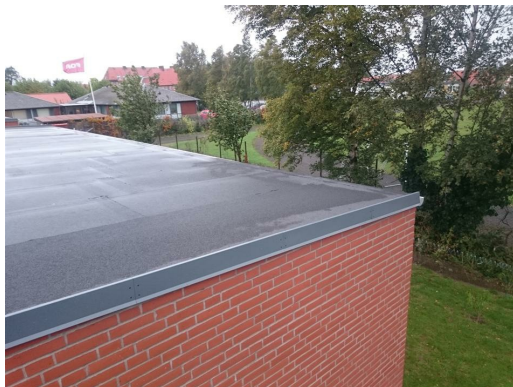
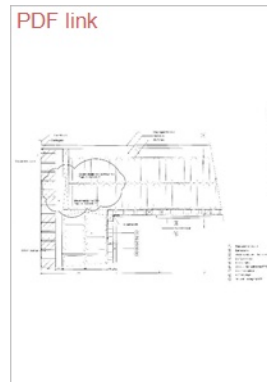
6.1. Lav zinkkant

Zinkkant på tage er lav.

Der risiko for indtrængning af slagregn (BYG-ERFA (27) 09 10 30)

Zinkkant

Detalje af tagkant

I henhold til gældende forskrifter skal zinkindækningen afsluttes ca. 140 mm under overkant murværk. Her er indækningen afsluttet ca. 50 mm under overkant af murværk. Det kan føre til betydende vandindtrængen i hulrummet mellem vindspærre og murværk og dermed mulighed for fugtskader. Indækningen ændres, eller forholdet holdes under observation, og ved tegn på fugtskade foretages der afhjælpning.

Svigtet kan enten udbedres eller imødegås ved øget vedligeholdelse.

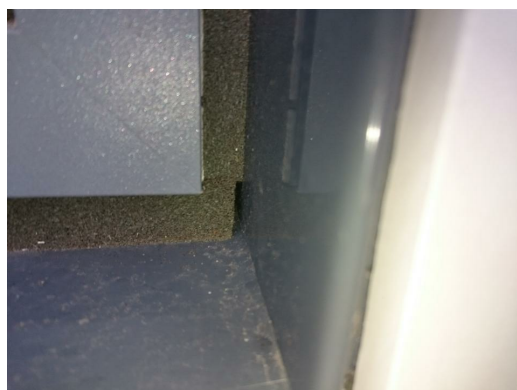
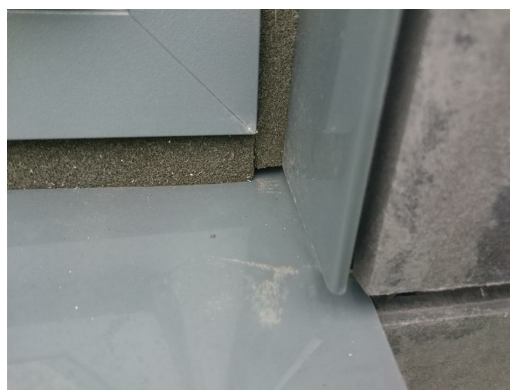
Fugebånd slutter ikke tæt ved hjørnerne.

Fugebånd slutter ikke tæt

Fugebånd slutter ikke tæt, Fabriksvej 38

Svigtet kan enten udbedres eller imødegås ved øget vedligeholdelse.

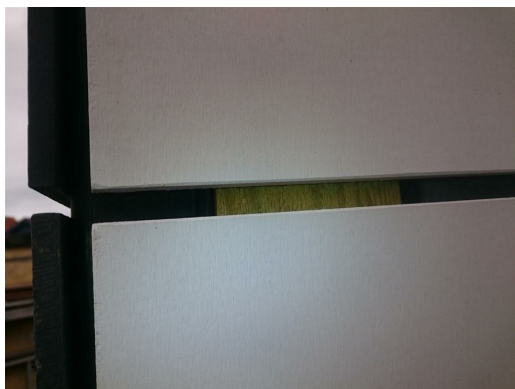
Fabriksvej 5

9.1. EPDM-bånd

Et sted mangler der EPDM-bånd mellem afstandsliste og facadeplade

Svigtet kan enten udbedres eller imødegås ved øget vedligeholdelse.

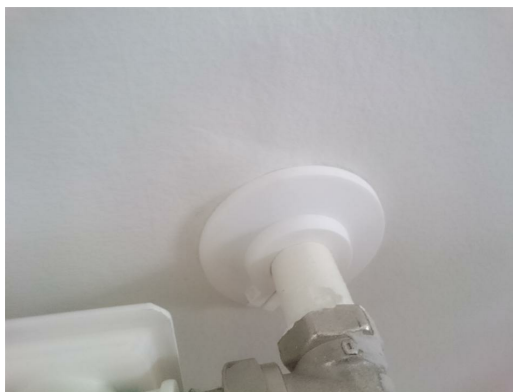
Løs filt ved radiator i stuen

Løs filt registreret bag radiator i stuen

Svigtet kan enten udbedres eller imødegås ved øget vedligeholdelse.

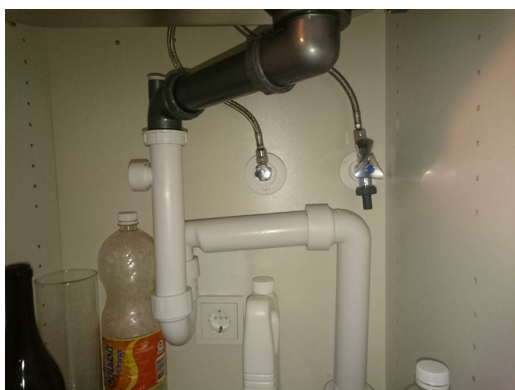
10.1. Bagfald på afløb

Bagfald på afløb

Bagfald

Svigtet kan enten udbedres eller imødegås ved øget vedligeholdelse.

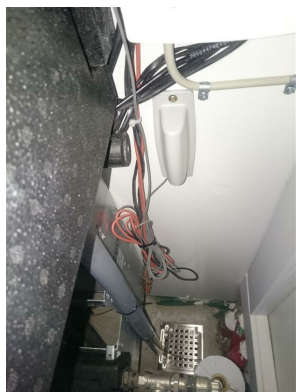
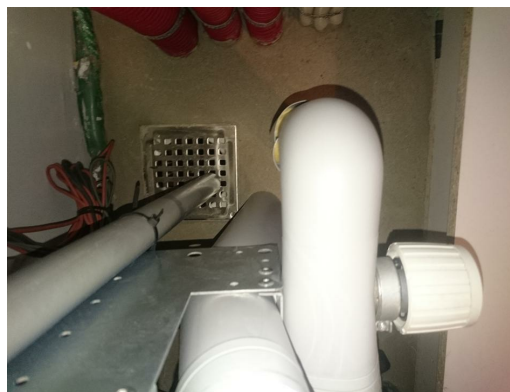
Overløbsrør stripset fast, hvilket ikke er god byggeskik.

Overløbsrør stripset fast

Svigtet kan enten udbedres eller imødegås ved øget vedligeholdelse.

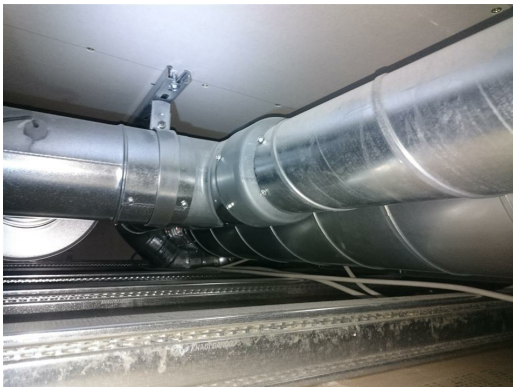
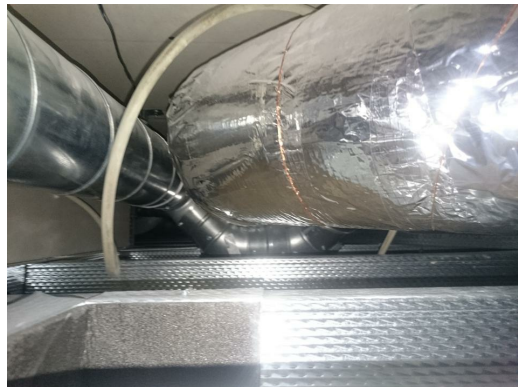
11.1. Manglende fastgørelse af installationskabler

Manglende fastgørelse af installationskabler over faste gipslofter.
Installationerne ligger løst, og er et enkelt sted ført rundt langs et ventilationsrør.
God byggeskik med installationskabler der fastgøres eller stripses sammen er ikke fulgt.

Installationer ikke fastgjort

Installation ført rundt langs et ventilationsrør

Der er byggeteknisk svigt.
Svigtet kan enten udbedres eller imødegås ved øget vedligeholdelse.
