# Afdeling 2

## Statusrapport 2020

***Bo42***

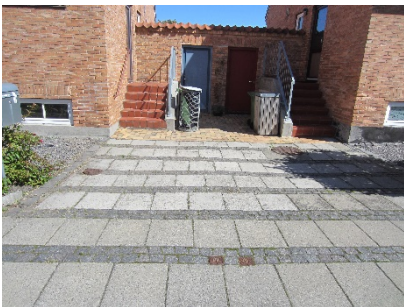
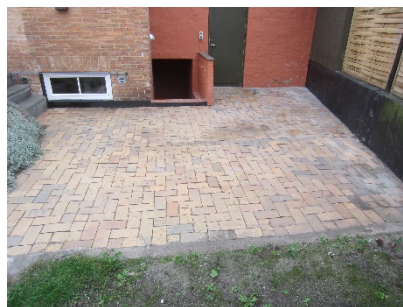
For pladser og gårde er belagt med forskellige typer fliser. Flere steder er fliserne begyndt at smuldre og der er mange lunger hvor der står vand . Samtlige flisearealer bør renoveres og samtidig dermed bør der etableres faskiner/kloakker til overfladevandet. Det anbefales at alle belægninger bliver renoveret og at belagte arealer reduceres så mere overfladevand løber i kloakker og risikoen for oversvømmede kældre derved minimeres.

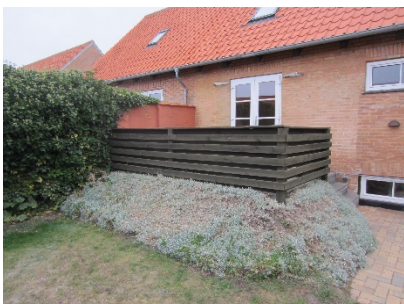
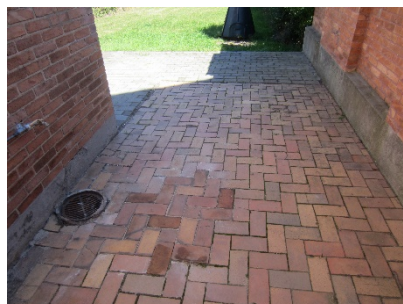
Eksisterende terrasser er opbygget af fyldjord, afsluttet med betonfliser. Denne form for terrasse-opbygning hindrer naturlig ventilation af kælderydervæg. Grundet udskridning af jord og ujævn belægning på fritliggende terrasser er flere terrasser blevet udgravet så de kommer ned i terræn. Dette bør også gøres ved de resterende terrasser når der sker en udskridning af jord eller der sker vandindtrængning i kælder. Oprindelige terrasser er generelt i dårlig stand og bør fjernes og anlægges på terræn.

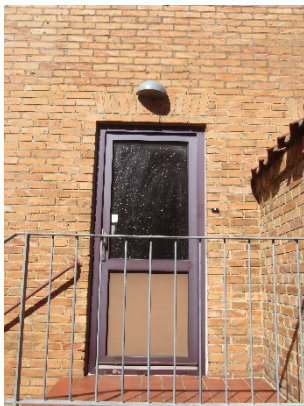
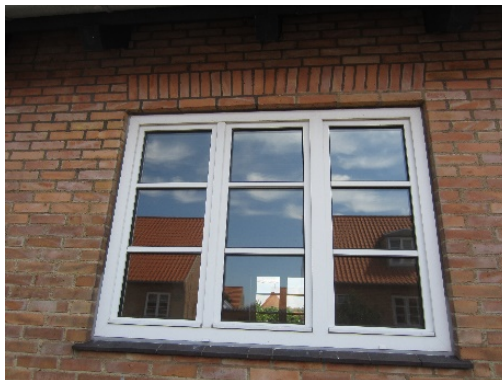
Vinduer, kældervinduer, entrédøre, kælderdøre og terrassedøre er grundet alder utætte på grund af dårlige tætningslister og dårlige lukkebeslag/-funktion. Der bliver brugt meget tid på at reparere/justere hvorfor alle døre og vinduer bør udskiftes til nye lavenergidøre og -vinduer.

Renoveringsopgaver og det økonomiske perspektiv skal vedtages ved et afdelingsmøde. Det anbefales at udskiftning af døre og vinduer udføres i 2026.
