# Afdeling 3

## Statusrapport 2020

**Bo42**

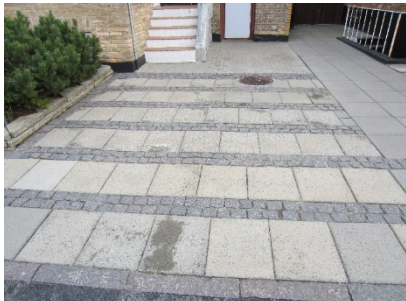
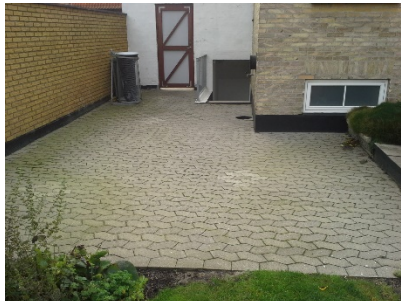
For plads og gård er belagt med forskellige typer fliser. Flere steder er fliserne begyndt at smuldre og der er mange lunger hvor der står vand. Samtlige flisearealer bør renoveres og samtidig dermed bør der etableres faskiner/kloakker til overfladevand. Det anbefales at alle belægninger bliver renoveret og at belagte arealer reduceres så mere overfladevand løber i kloakker og risikoen for oversvømmede kældre derved minimeres.

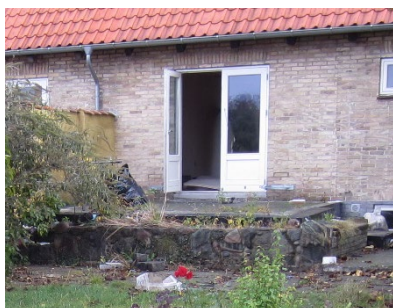
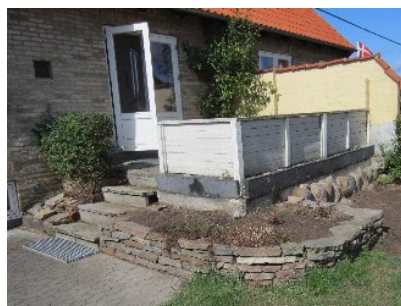
Eksisterende terrasser er opbygget af fyldjord, afsluttet med betonfliser. Denne form for terrasse-opbygning hindrer naturlig ventilation af kælderydervæg. Grundet udskridning af jord og ujævn belægning på fritliggende terrasser er flere terrasser blevet udgravet så de kommer ned i terræn. Dette bør også gøres ved de resterende terrasser når der sker en udskridning af jord eller der sker vandindtrængning i kælder. Oprindelige terrasser er generelt i dårlig stand og bør fjernes og anlægges på terræn.

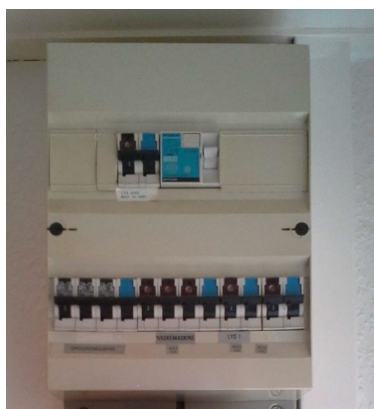
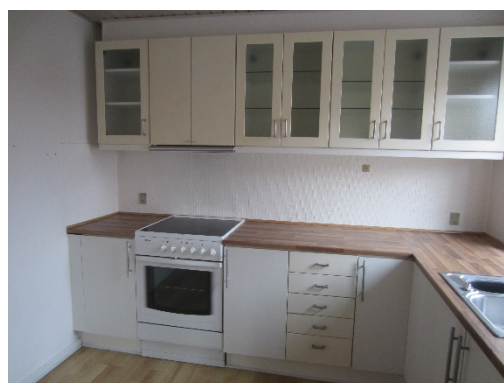
Køkkener er af meget varierende kvalitet. Enkelte er oprindelige forramme køkkener med lav bordhøjde. Mange renoverede køkkener er elementkøkkener i ringe kvalitet. Det anbefales at foretage en generel renovering af alle køkkener.

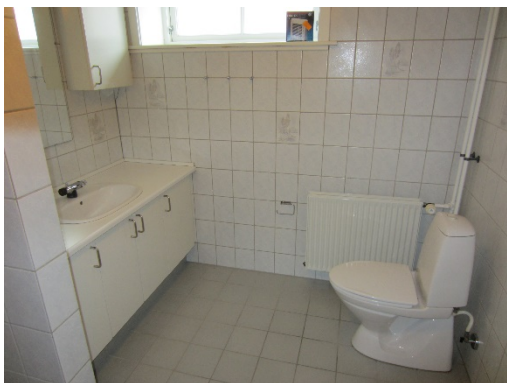
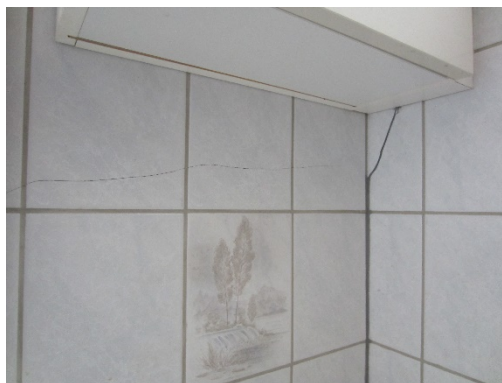
I stueetagen er boligens oprindelige toiletrum med toilet og håndvask. Ved renovering i 1996 blev der i kælder indrettet badeværelse, der har begyndende tegn på slid og ælde.

Badeværelsets placering i kælder er ikke optimal grundet ydervægge ikke er isoleret og rummet er dermed koldt og fugtigt.

Ved renovering af badeværelse i kælder anbefales det, at rummet etableres enten i stueetage eller på 1. sal. Såfremt badeværelset forbliver i kælderetagen anbefales det at ydervægge og terrændæk efterisoleres og udluftning forbedres. Der er i budgettet ikke udarbejdet beregning for etablering af badeværelse i stuen eller 1. sal. Der er i budgettet heller ikke taget højde for efterisolering af ydervægge og terrændæk.
