Afdeling 4

Statusrapport 2020

Bo42

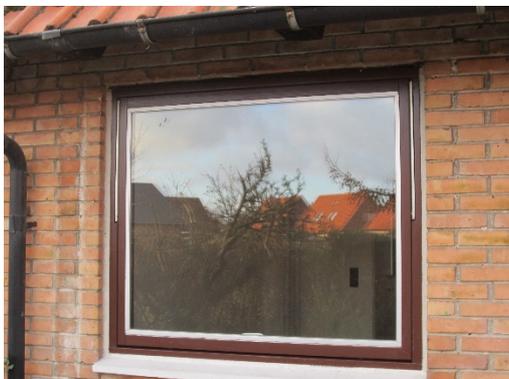
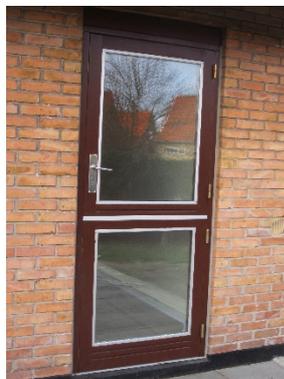
Døre og vinduer:

Vinduer, kældervinduer, entrédøre, kælderdøre og terrassedøre er grundet alder utætte på grund af dårlige tætningslister og dårlige lukkebeslag/-funktion. Der er begyndende råd i vinduesrammer og døre. Der bliver brugt meget tid på at reparere, hvorfor alle døre og vinduer bør udskiftes til nye lavenergidøre og -vinduer.

Udskiftning af døre	Budget	kr. 1.008.000
Nye fuger ved døre	Budget	kr. 116.000
Nyt låsesystem til døre	Budget	kr. 192.000
Udskiftning af vinduer og kældervinduer	Budget	kr. 2.156.000
Nye fuger ved vinduer	<u>Budget</u>	<u>kr. 272.000</u>
Samlet renoveringssum	Budget	kr. 3.744.000

Renoveringsopgaver og det økonomiske perspektiv skal vedtages ved et afdelingsmøde. Det anbefales at udskiftning af døre, vinduer og kældervinduer udføres i 2020.

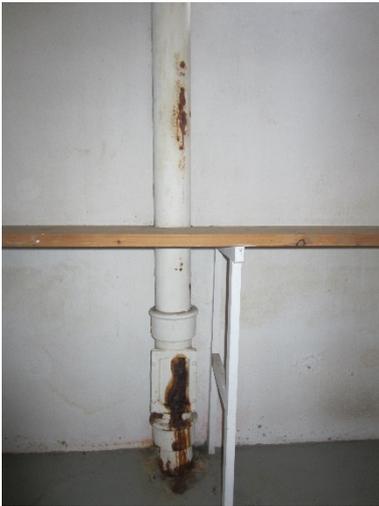
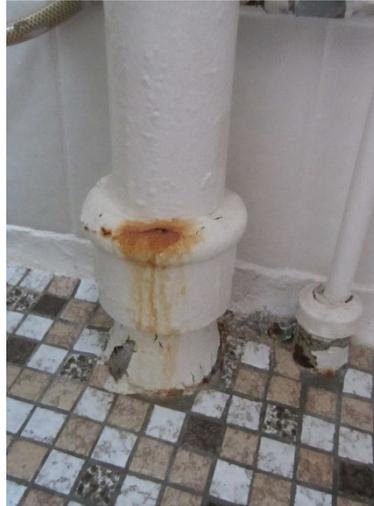
På faldstammer er der begyndende tegn på tæringsskader og levetiden er opbrugt. Det anbefales at udskifte faldstammer ved en køkken- og badrenovering.

Levetiden for koldt og varmt brugsvandsrør er opbrugt og der må forventes hyppige reparationer/udskiftninger. Det anbefales at lave en total udskiftning af brugsvandsrør samtidig med at der i afdelingen skal ske en køkken- og badrenovering.

I forbindelse med en køkken- og badrenovering, skal gruppetavlen udvides med ekstra grupper for strøm.

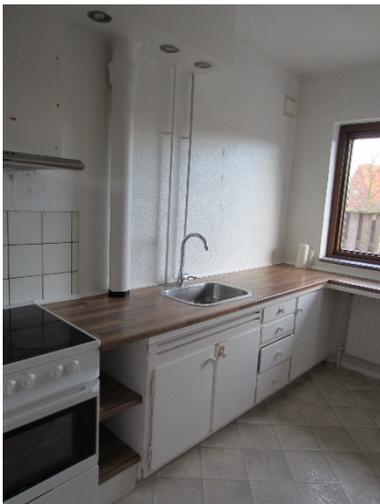
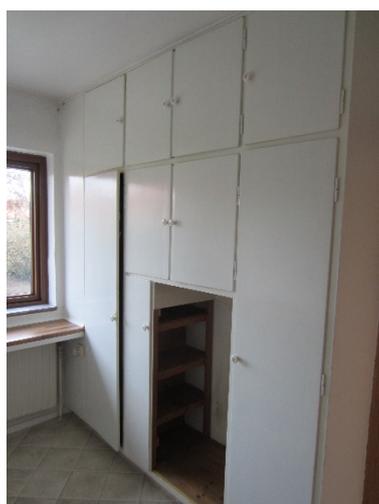
Køkkener er af meget varierende kvalitet. Enkelte er oprindelige forramme køkkener med lav bordhøjde. Mange renoverede køkkener er elementkøkkener i ringe kvalitet. Det anbefales at foretage en generel renovering af alle køkkener.

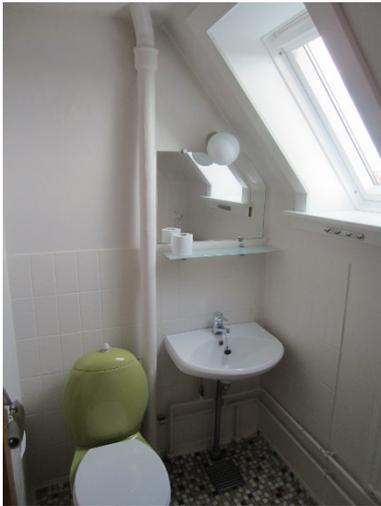
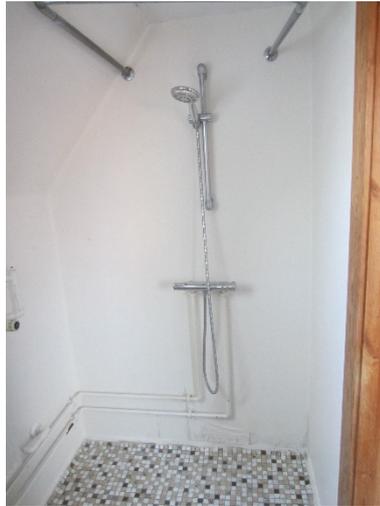
De oprindelige badeværelser, der har tegn på slid og ælde, er beliggende på 1. sal. Badeværelserne har terrazzo/mosaik gulve og malede vægge.

Ved reovering af badeværelserne bliver etableret vådrums tætninger og fliser, samt mekanisk ventilation således at den fugtige luft i badeværelset bliver bortledt.

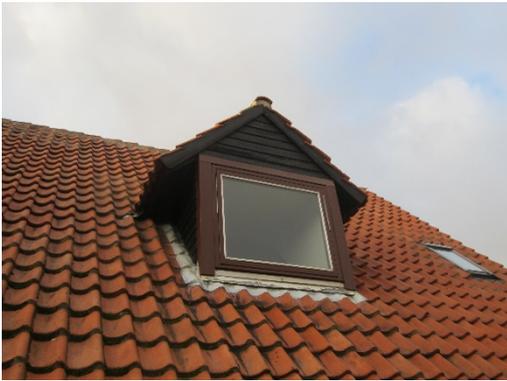
Tag, kviste, tagrender og tagnedløb

Oprindelig tagdækning er i røde fals tagsten. Taget har begyndende utætheder flere steder.

Oprindelige kviste har råd flere steder og er generelt i dårlig stand. Det anbefales at foretage renovering af kviste med ny tagdækning, isolering samt sider og fronter af zink.

Tagrender og nedløb på hovedhuse er udført i stål og bør udskiftes samtidig med en tagrenovering, da de løbende bliver repareret.

Det bør overvejes at renovere tagene før der kommer flere utætheder, der kan forårsage råd i tagkonstruktionen. Ved en renovering af tagene bør der også blive efterisoleret.

Renovering af tag	Budget	kr. 3.000.000
Renovering af kviste	Budget	kr. 1.400.000
Nye tagrender og nedløb	<u>Budget</u>	<u>kr. 437.000</u>
Samlet renoveringssum	Budget	kr. 4.837.000

Renoveringsopgaver og det økonomiske perspektiv skal vedtages ved et afdelingsmøde. Det anbefales at renovering af tage, kviste, tagrender og nedløb udføres i 2026.
