Møllegården

Statusrapport 2020

Bo42

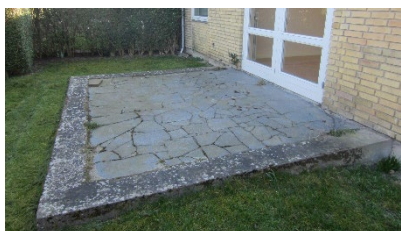
1. Fliseterrasser i haver

Eksisterende terrasser er med forskellige typer fliser og er generelt med begyndende udskridninger ved kanter og mange ujævnheder.

Renovering af terrasser

Budget kr. 486.000

Renoveringsopgaver og det økonomiske perspektiv skal vedtages ved et afdelingsmøde. Det anbefales at renovering af fliseterrasser i haver udføres i 2024.

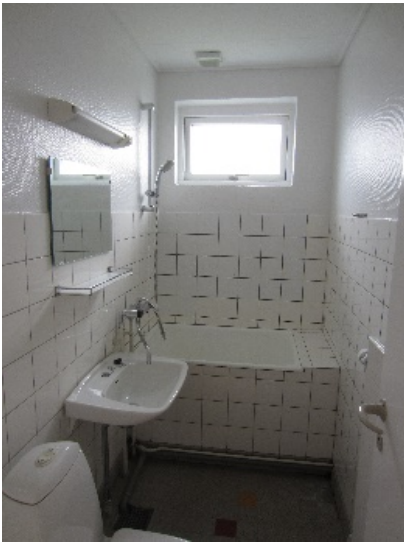
4. Badeværelses renovering

Badeværelser er de oprindelige fra 1965, med sidde badekar og har tydeligt tegn på slid og ælde og det anbefales at foretage en generel renovering af alle badeværelser.

Renovering af overflader og inventar i badeværelser	Budget	kr.	800.000
Renovering af brugsvandsrør	Budget	kr.	570.000
Isolering af brugsvandsrør	Budget	kr.	63.000
Renovering af kloakledninger	<u>Budget</u>	<u>kr.</u>	<u>570.000</u>
Samlet renoveringssum	Budget	kr.	2.003.000

Renoveringsopgaver og det økonomiske perspektiv skal vedtages ved et afdelingsmøde. Det anbefales at renovering af badeværelser udføres i 2028.
