Afdeling 2

Tilstandsrapport 2020

Bo42

Ejendommen er beliggende:	Pæretræsdalen 26-40 & 25-39
Ejendommen består af:	8 dobbelthuse med i alt 16 boliger
Ejendommens størrelse:	1.680 m ² (BBR-areal)
Ejendommen er opført:	1945

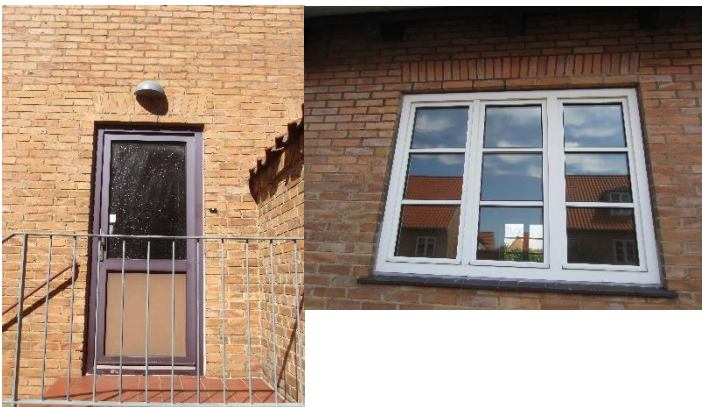
1. Døre, vinduer og kældervinduer

Vinduer, kældervinduer, entrédøre, kælderdøre og terrassedøre er grundet alder utætte på grund af dårlige tætningslister og dårlige lukkebeslag/-funktion. Der bliver brugt meget tid på at reparere/justere, hvorfor alle døre og vinduer bør udskiftes til nye lavenergidøre- og vinduer.

Udskiftning af entre/terrace/kælder døre	Budget kr.	336.000
Udskiftning af fuger ved entre/terrace/kælder døre	Budget kr.	48.000
Nyt låsesystem på nye døre	Budget kr.	96.000
Udskiftning af vinduer og kælder vinduer	Budget kr.	880.000
Udskiftning af fuger ved vinduer og kælder vinduer	<u>Budget kr.</u>	<u>174.000</u>

Renoveringsprojekter og det økonomiske perspektiv skal vedtages ved et afdelingsmøde. Det anbefales at udskiftning af døre og vinduer udføres i 2027.

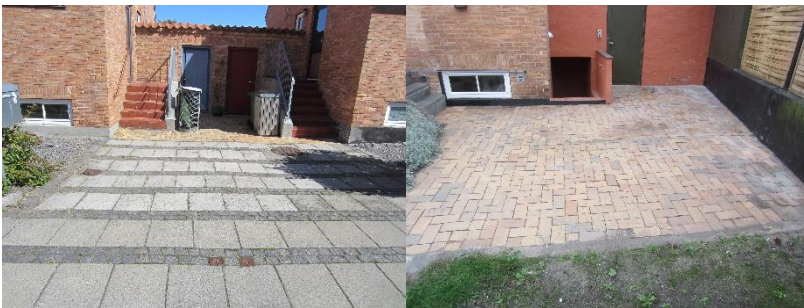
Forpladser og gårde er belagt med forskellige typer fliser. Flere steder er fliserne begyndt at smuldre og der er mange lunger, hvor der står vand. Samtlige flisearealer bør renoveres og samtidig bør der etableres faskiner/kloakker til overfladevandet. Det anbefales at alle belægninger bliver renoveret, og at belagte arealer reduceres så mere overfladevand løber i kloakken, og risikoen for oversvømmede kældre derved minimeres.

Renovering af flisearealer	Budget	kr.	800.000
Renovering af terrasser	Budget	kr.	537.000
Renovering af kloaksystemet	<u>Budget</u>	<u>kr.</u>	<u>900.000</u>
Samlet renoveringssum	Budget	kr.	2.237.000

Renoveringsprojekter og det økonomiske perspektiv skal vedtages ved et afdelingsmøde. Det anbefales at renovering af flisearealer, terrasser og kloaksystem i jorden udføres i 2031.

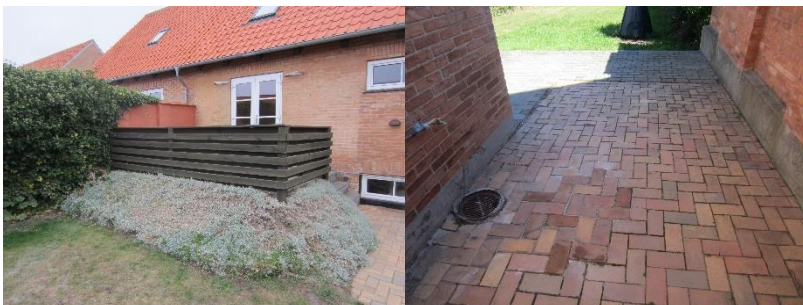
Eksisterende terrasser er opbygget af fyldjord og afsluttet med betonfliser. Denne form for terrasseopbygning hindrer naturlig ventilation af kælderydervæg.

Grundet udskridning af jord og ujævn belægning på fritliggende terrasser, er flere terrasser blevet udgravet så de kommer ned i terræn. Dette bør også gøres ved de resterende terrasser, når der sker en udskridning af jord eller der sker vandindtrængning i kældere. Oprindelige terrasser er generelt i dårlig stand og bør fjernes, og anlægges på terræn.

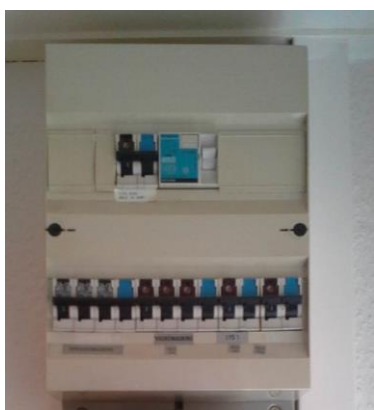
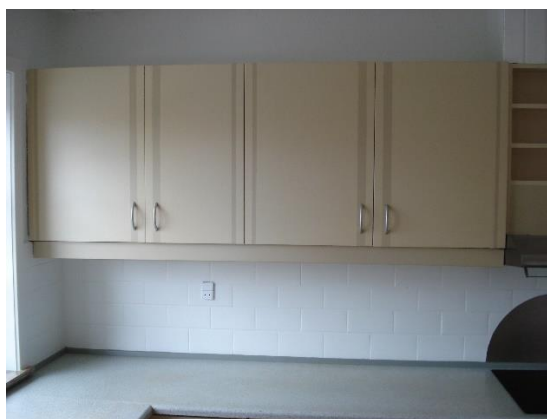
På afløbs- og vandinstallationer er der begyndende tegn på tæringskader, hvorfor der må forventes hyppigere reparationer. Gruppeskabe er af ældre dato og bør udskiftes til nye gruppetavler med HPFI-relæ og automatsikringer for lys- og kraftgrupper. Det anbefales at installationerne skiftes ved en køkken- og badrenovering.

Renovering af faldstammer	Budget	kr.	150.000
Renovering af brugsvandsrør	Budget	kr.	450.000
Renovering af gruppeskabe	Budget	kr.	100.000
Renovering af køkkener	Budget	kr.	950.000
Renovering af eksisterende badeværelser	Budget	kr.	950.000
Etablering af mekanisk ventilation	<u>Budget</u>	<u>kr.</u>	<u>100.000</u>
Samlet renoveringssum	Budget	kr.	2.700.000
