Afdeling 2

Statusrapport 2021

Bo42

GENERELLE OPLYSNINGER OM STATUSRAPPORT

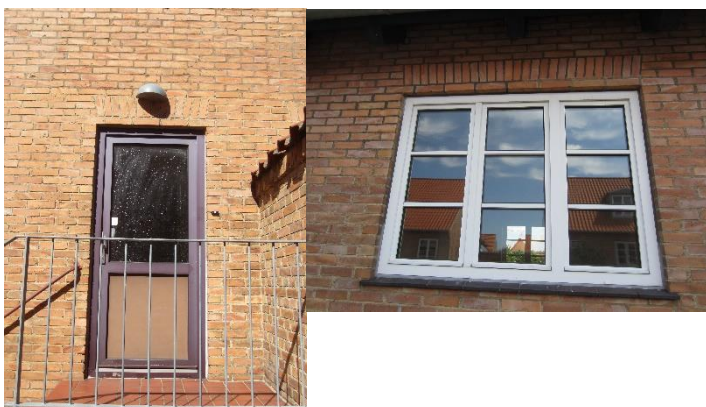
1. Døre, vinduer og kældervinduer

Vinduer, kældervinduer, entrédøre, kælderdøre og terrassedøre er grundet alder utætte på grund af dårlige tætningslister og dårlige lukkebeslag/-funktion. Der bliver brugt meget tid på at reparere/justere, hvorfor alle døre og vinduer bør udskiftes til nye lavenergidøre- og vinduer.

Renoveringsprojekter og det økonomiske perspektiv skal vedtages ved et afdelingsmøde. Det anbefales at udskiftning af døre og vinduer udføres i 2027.

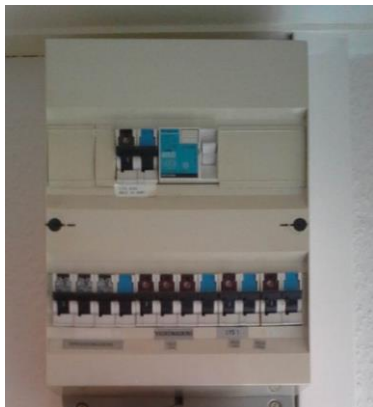
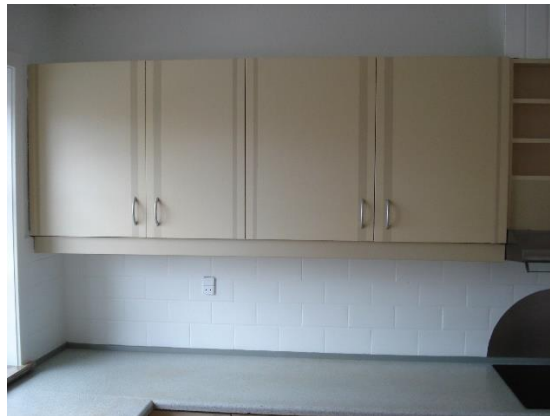
På afløbs- og vandinstallationer er der begyndende tegn på tæringskader, hvorfor der må forventes hyppigere reparationer. Gruppeskabe er af ældre dato og bør udskiftes til nye gruppetavler med HPFI-relæ og automatsikringer for lys- og kraftgrupper. Det anbefales at installationerne skiftes ved en køkken- og badrenovering.

Køkkener er af meget varierende kvalitet. Mange reoverede køkkener er elementkøkkener i ringe kvalitet. Det anbefales at foretage en generel renovering af alle køkkener.

Renoveringsprojekter og det økonomiske perspektiv skal vedtages ved et afdelingsmøde. Det anbefales at renovering af køkken og badeværelse udføres i 2035.

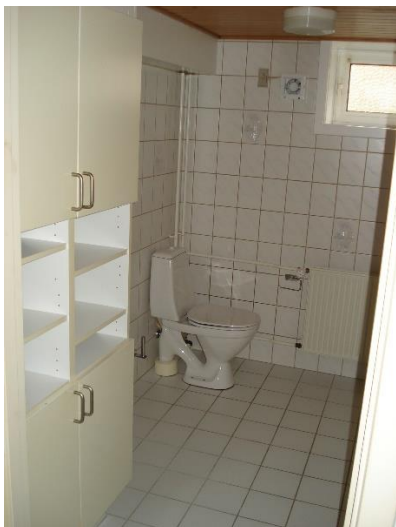
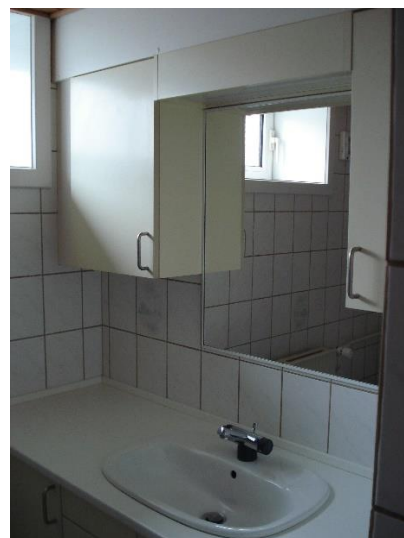
I stueetagen er boligens oprindelige toiletrum med toilet og håndvask. Ved renovering blev der i kælder indrettet badeværelse, der har begyndende tegn på slid og ælde.

Badeværelsets placering i kælder er ikke optimal grundet ydervægge ikke er isoleret, og rummet er dermed koldt og fugtigt.

Ved renovering af badeværelse i kælder anbefales det, at rummet etableres enten i stueetage eller på 1. sal. Såfremt badeværelset forbliver i kælderetagen anbefales det, at ydervægge og terrændæk efterisoleres og udluftning forbedres. Der er i budgettet ikke udarbejdet beregning for etablering af badeværelse i stuen eller 1. sal. Der er i budgettet heller ikke taget højde for efterisolering af ydervægge og terrændæk. Ligeledes anbefales det, at der kommer eksterne rådgivere på projektet, dette er heller ikke indregnet i budgettet.
