# Afdeling 4

## Tilstandsrapport 2020

**Bo42**

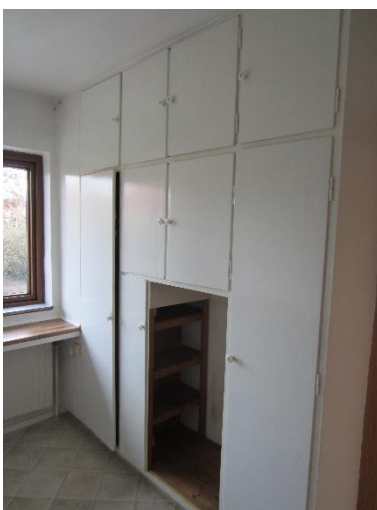
Køkkener er af meget varierende kvalitet. Enkelte er oprindelige forrammekøkkener med lav bordhøjde. Mange renoverede køkkener er elementkøkkener i ringe kvalitet. Det anbefales at foretage en generel renovering af alle køkkener.

| Renovering af køkkener | Budget | kr. | 1.600.000 |

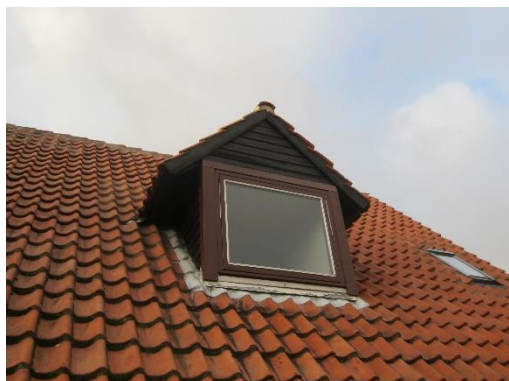
Oprindelig tagdækning er i røde falstagsten. Taget har begyndende utætheder flere steder.

Oprindelige kviste har råd flere steder, og er generelt i dårlig stand. Det anbefales at foretage renovering af kviste med ny tagdækning, isolering samt sider og fronter af zink.

Tagrender og nedløb på hovedhuse er udført i stål og bør udskiftes samtidig med en tagrenovering, da de løbende bliver repareret.

Det bør overvejes at renovere tagene før der kommer flere utætheder, der kan forårsage råd i tagkonstruktionen. Ved en renovering af tagene bør der også blive efterisoleret.
