Midgården I

Tilstandsrapport 2021

Bo42

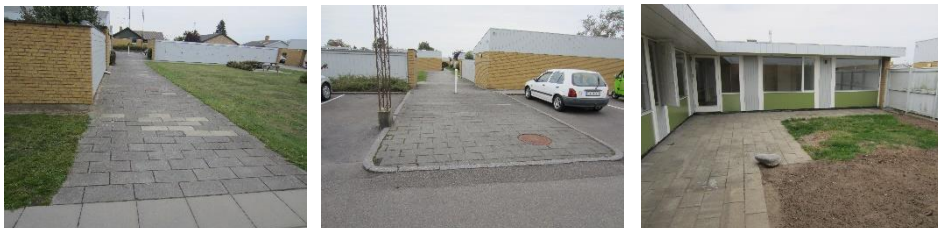
1. Renovere flisestier, plantekummer og fliseterrasser i gårdhaver

Eksisterende flisestier og plantekummer ved Midgårdvej 33 til 7 er generelt med begyndende udskridninger ved kanter og mange ujævnheder.

Eksisterende terrasser af betonfliser er generelt med begyndende udskridninger ved kanter. Betonfliserne har mange ujævnheder.

Renoveringsopgaver og det økonomiske perspektiv skal vedtages ved et afdelingsmøde. Det anbefales at det bliver udført i 2031.

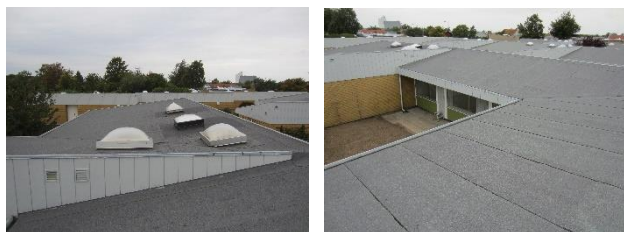
3. Udskiftning af tagbelægning, ovenlys, tagrender og trægavle

Eksisterende tagpap er begyndt at smuldre, hvilket resulterer i utætheder. Der er observeret råd ved udskiftning af ovenlys. Levetiden for tagpappen er opbrugt.

Flere af ovenlyskuplerne er forvitret og med begyndende revnedannelse, som giver utætheder.

Skjulte tagrender og nedløb har givet anledning til råd ved utætheder. Det anbefales at foretage en udskiftning til synlige tagrender og nedløb.

Trægavle er udført i vandfast krydsfiner. Krydsfineren er malerbehandlet. Krydsfineren er grundet alder begyndt at have åbne hjørner samt åbne samlinger imellem pladerne.

Renoveringsopgaver og det økonomiske perspektiv skal vedtages ved et afdelingsmøde. Det anbefales at renoveringen udføres og pga. afdelingens økonomi er det afsat til 2031 eller afvente en helhedsplan.

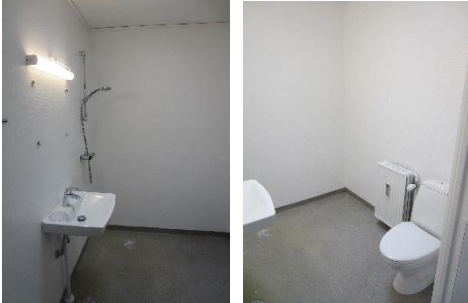
4. Badeværelses renovering

Badeværelserne er i meget varierende stand. De er løbende blevet moderat renoveret og er alle i 2021 med bruser.

Det anbefales dog at foretage en generel renovering af alle badeværelser. En total renovering vil muliggøre en bedre og sammenhængende vådrumssikring, samt en udskiftning af tekniske installationer, heriblandt mekanisk ventilation.

Renoveringsopgaver og det økonomiske perspektiv skal vedtages ved et afdelingsmøde. Det anbefales at renoveringen udføres i 2031, eller afventer en evt. helhedsplan.

Mekanisk ventilation bør dog udføres tidligere, da der er generelle problemer med udluftning.

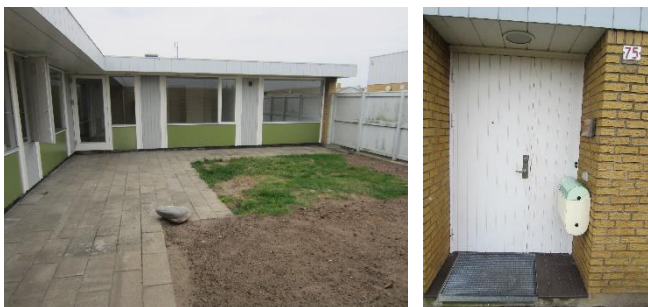
5. Udskiftning af vinduer og døre

Vinduer, vinduespartier, entrédøre og terrassedøre er grundet alder utætte på grund af dårlige tætningslister og udtjente lukkebeslag/-funktion. Der er begyndende råd i vinduer og vinduespartier. Der er stor udgifter til vedligehold, hvorfor alle døre og vinduer bør udskiftes til nye lavenergidøre og vinduer.

Renoveringsopgaver og det økonomiske perspektiv skal vedtages ved et afdelingsmøde. Det anbefales at renoveringen udføres og pga. afdelingens økonomi er det afsat til 2031 eller afventer en helhedsplan.
