# Afdeling 2

## Statusrapport 2022

**Bo42**

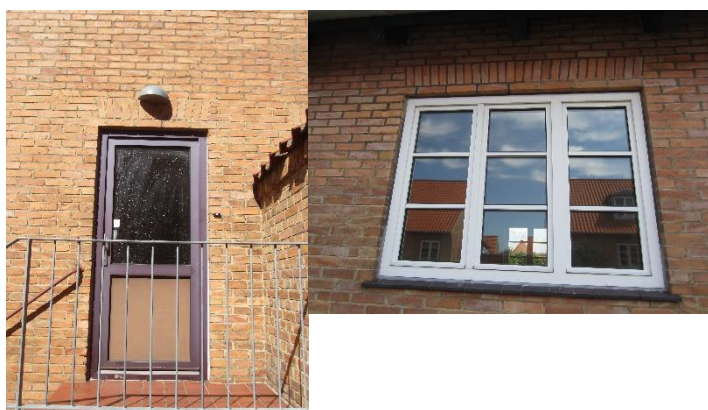
Vinduer, kældervinduer, entrédøre, kælderdøre og terrassedøre er grundet alder utætte på grund af dårlige tætningslister og dårlige lukkebeslag/-funktion. Der bliver brugt meget tid på at reparere/justere, hvorfor alle døre og vinduer bør udskiftes til nye lavenergidøre- og vinduer.

Renoveringsprojekter og det økonomiske perspektiv skal vedtages ved et afdelingsmøde. Det anbefales at udskiftning af døre og vinduer udføres i 2027.

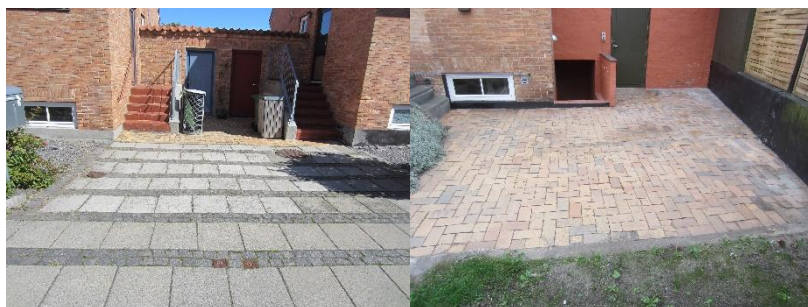
Forpladser og gårde er belagt med forskellige typer fliser. Flere steder er fliserne begyndt at smuldre og der er mange lunger, hvor der står vand. Samtlige flisearealer bør renoveres og samtidig bør der etableres faskiner/kloakker til overfladevand. Det anbefales at alle belægninger bliver renoveret, og at belagte arealer reduceres så mere overfladevand løber i kloakken, og risikoen for oversvømmede kældre derved minimeres.

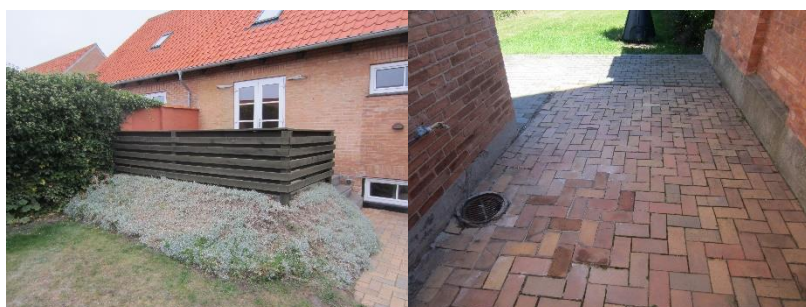
Eksisterende terrasser er opbygget af fyldjord og afsluttet med betonfliser. Denne form for terrasseopbygning hindrer naturlig ventilation af kælderydervæg.

Grundet udskridning af jord og ujævn belægning på fritliggende terrasser, er flere terrasser blevet udgravet så de kommer ned i terræn. Dette bør også gøres ved de resterende terrasser, når der sker en udskridning af jord eller der sker vandindtrængning

i kælder. Oprindelige terrasser er generelt i dårlig stand og bør fjernes, og anlægges på terræn.

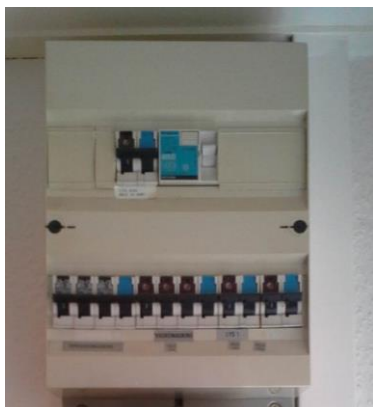
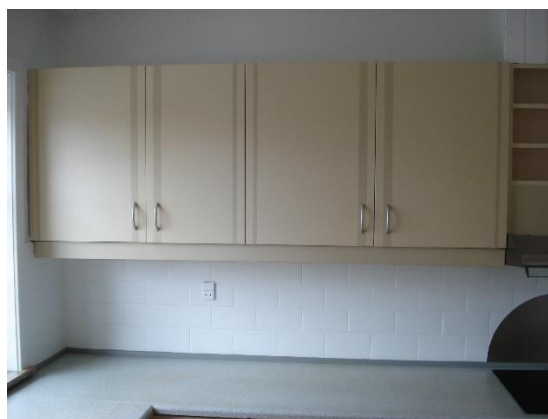
På afløbs- og vandinstallationer er der begyndende tegn på tæringsskader, hvorfor der må forventes hyppigere reparationer. Gruppeskabe er af ældre dato og bør udskiftes til nye gruppetavler med HPFI-relæ og automatsikringer for lys- og kraftgrupper. Det anbefales at installationerne skiftes ved en køkken- og badrenovering.

Køkkener er af meget varierende kvalitet. Mange renoverede køkkener er elementkøkkener i ringe kvalitet. Det anbefales at foretage en generel renovering af alle køkkener.

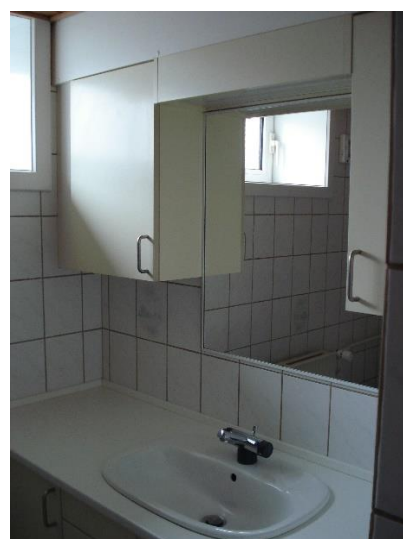
I stueetagen er boligens oprindelige toiletrum med toilet og håndvask. Ved renovering blev der i kælder indrettet badeværelse, der har begyndende tegn på slid og ælde.

Badeværelsets placering i kælder er ikke optimal grundet ydervægge ikke er isoleret, og rummet er dermed koldt og fugtigt.

Ved renovering af badeværelse i kælder anbefales det, at rummet etableres enten i stueetage eller på 1. sal. Såfremt badeværelset forbliver i kælderetagen anbefales det, at ydervægge og terrændæk efterisoleres og udluftning forbedres. Der er i budgettet ikke udarbejdet beregning for etablering af badeværelse i stuen eller 1. sal. Der er i budgettet heller ikke taget højde for efterisolering af ydervægge og terrændæk. Ligeledes anbefales det, at der kommer eksterne rådgivere på projektet, dette er heller ikke indregnet i budgettet.
