# Afdeling 4

## Statusrapport 2022

**Bo42**

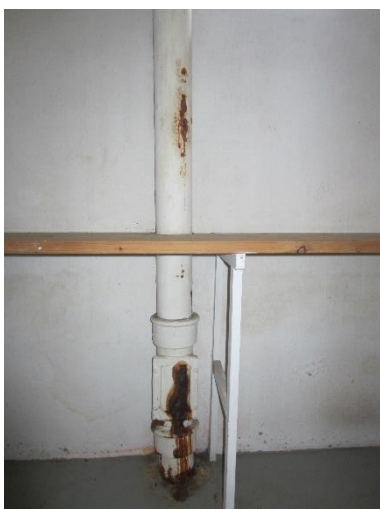
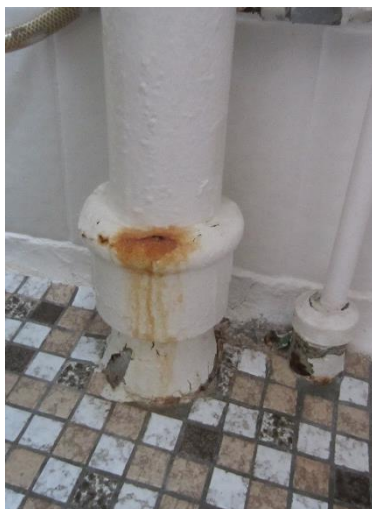
På afløbs- og vandinstallationer er der begyndende tegn på tæringsskader, hvorfor der må forventes hyppigere reparationer. Gruppeskabe er af nyere dato med gruppetavler med HPFI-relæ og automatsikringer for lys- og kraftgrupper, skal udvides med ekstra grupper for strøm. Det anbefales at installationerne udvides og opdateres til gældende regler ved en køkken- og badrenovering.

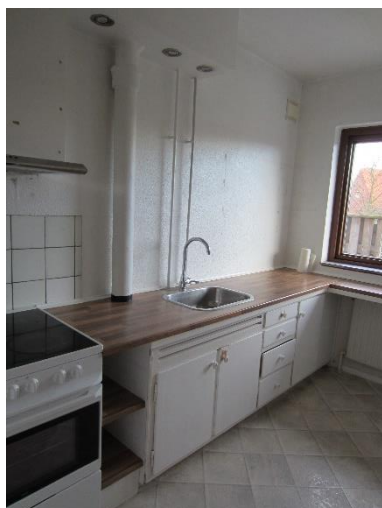
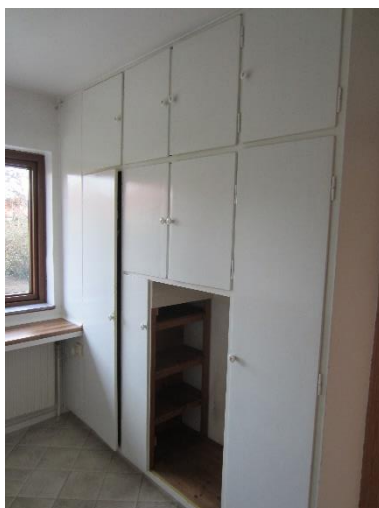
Køkkener er af meget varierende kvalitet. Enkelte er oprindelige forramme køkkener med lav bordhøjde. Mange renoverede køkkener er elementkøkkener i ringe kvalitet. Det anbefales at foretage en generel renovering af alle køkkener.

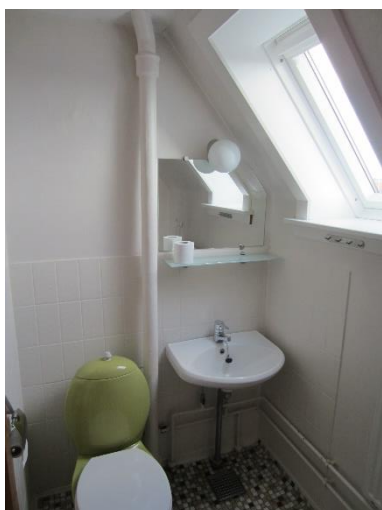
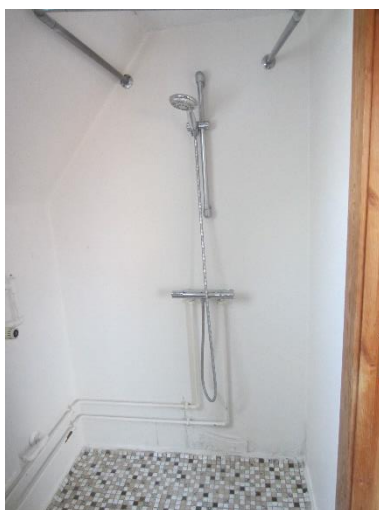
De oprindelige badeværelser, der har tegn på slid og ælde, er beliggende på 1. sal. Badeværelserne har terrazzo/mosaik gulve og malede vægge.

Ved renovering af badeværelserne bliver etableret vådrums tætninger og fliser samt mekanisk ventilation, således at den fugtige luft i badeværelset bliver bortledt.

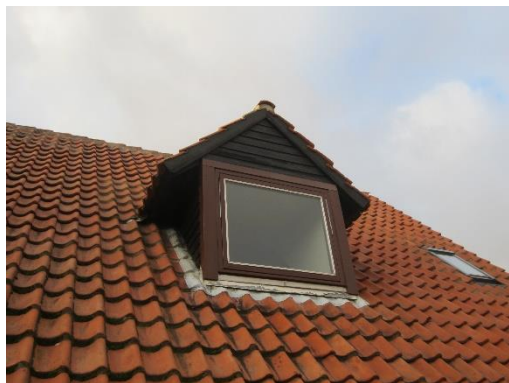
Oprindelig tagdækning er i røde falstagsten. Taget har begyndende utætheder flere steder.

Oprindelige kviste har råd flere steder, og er generelt i dårlig stand. Det anbefales at foretage renovering af kviste med ny tagdækning, isolering samt sider og fronter af zink.

Det bør overvejes at renovere tagene før der kommer flere utætheder, der kan forårsage råd i tagkonstruktionen. Ved en renovering af tagene bør der også blive efterisoleret.
