Afdeling 4

Tilstandsrapport 2020

Bo42

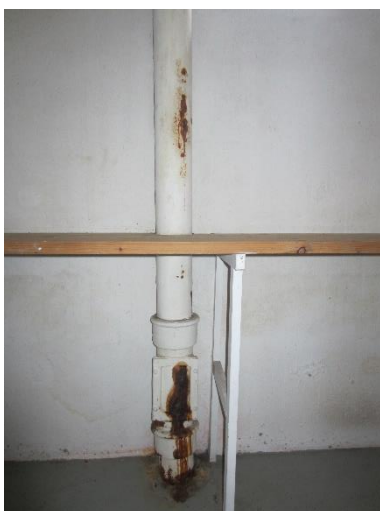
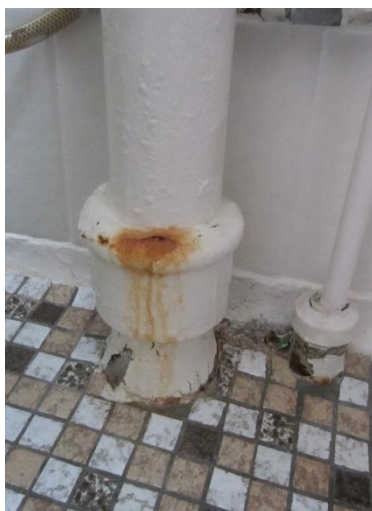
På afløbs- og vandinstallationer er der begyndende tegn på tæringskader, hvorfor der må forventes hyppigere reparationer. Gruppeskabe er af ældre dato og bør udskiftes til nye gruppetavler med HPFI-relæ og automatsikringer for lys- og kraftgrupper, og udvides med ekstra grupper for strøm. Det anbefales at installationerne skiftes ved en køkken- og badrenovering.

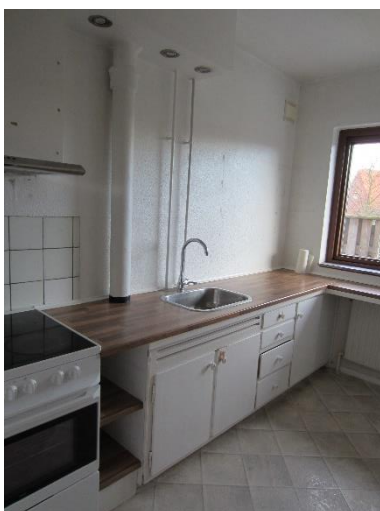
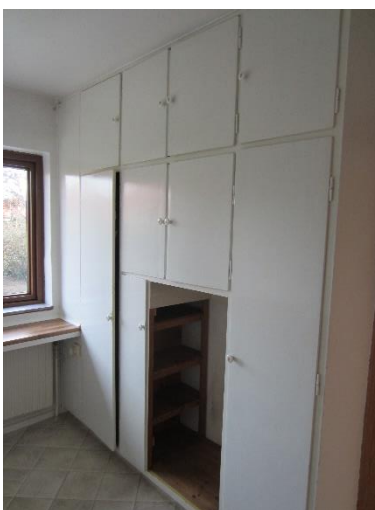
Køkkener er af meget varierende kvalitet. Enkelte er oprindelige forrammekøkkener med lav bordhøjde. Mange renoverede køkkener er elementkøkkener i ringe kvalitet. Det anbefales at foretage en generel renovering af alle køkkener.

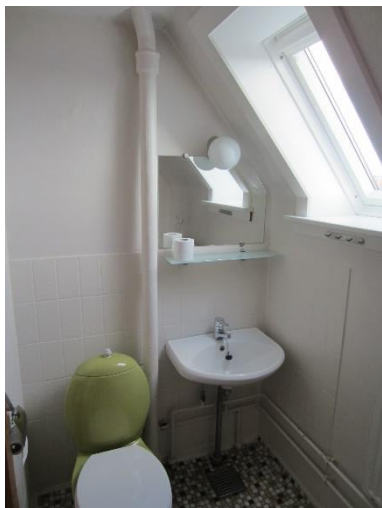
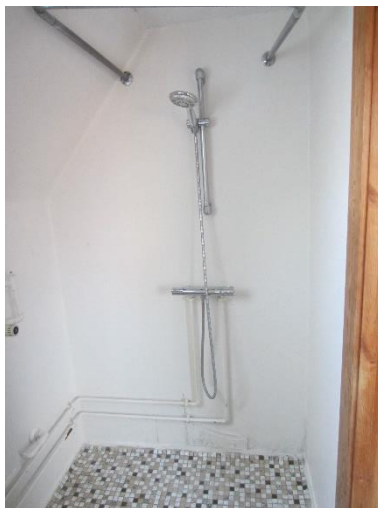
De oprindelige badeværelser, der har tegn på slid og ælde, er beliggende på 1. sal. Badeværelserne har terrazzo/mosaik gulve og malede vægge.

Ved renovering af badeværelserne bliver etableret vådrums tætninger og fliser samt mekanisk ventilation, således at den fugtige luft i badeværelset bliver bortledt.

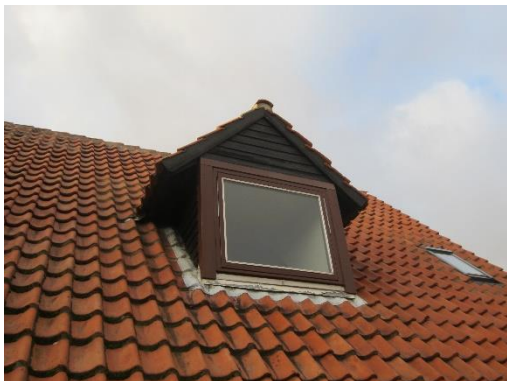
Oprindelig tagdækning er i røde falstagsten. Taget har begyndende utætheder flere steder.

Det bør overvejes at renovere tagene før der kommer flere utætheder, der kan forårsage råd i tagkonstruktionen. Ved en renovering af tagene bør der også blive efterisoleret.
