# Afdeling 2

## Statusrapport 2024

***Bo42***

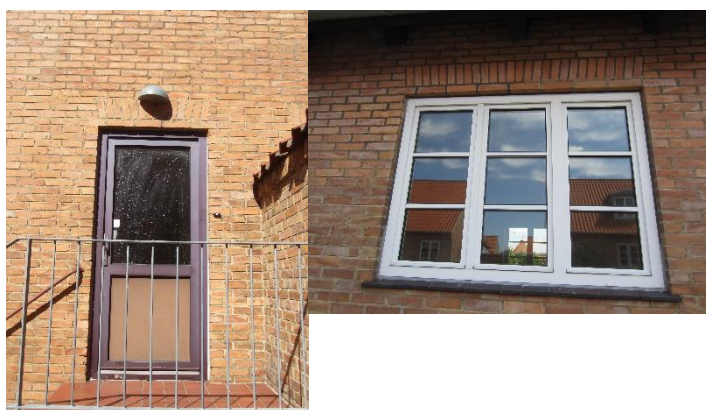
## 1. Døre, vinduer og kældervinduer

Vinduer, kældervinduer, entrédøre, kælderdøre og terrassedøre er grundet alder utætte på grund af dårlige tætningslister og dårlige lukkebeslag/-funktion. Der bliver brugt meget tid på at reparere/justere, hvorfor alle døre og vinduer bør udskiftes til nye lavenergidøre- og vinduer.

Renoveringsprojekter og det økonomiske perspektiv skal vedtages ved et afdelingsmøde. Det anbefales at udskiftning af døre og vinduer udføres i 2027.

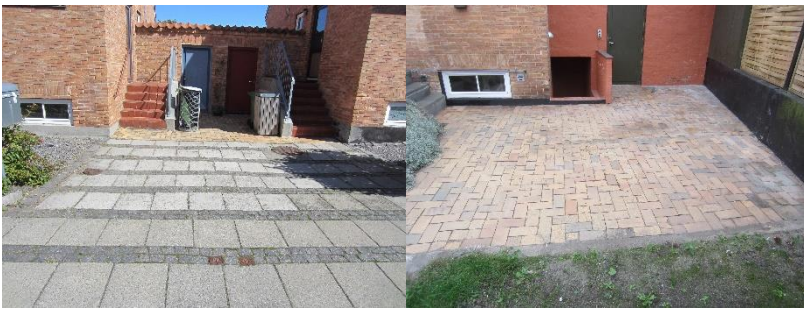
Forpladser og gårde er belagt med forskellige typer fliser. Flere steder er fliserne begyndt at smuldre og der er mange lunker, hvor der står vand. Samtlige flisearealer bør renoveres og samtidig bør der etableres faskiner/kloakker til overfladevandet. Det anbefales at alle belægninger bliver renoveret, og at belagte arealer reduceres så mere overfladevand løber i kloakken, og risikoen for oversvømmede kældre derved minimeres.

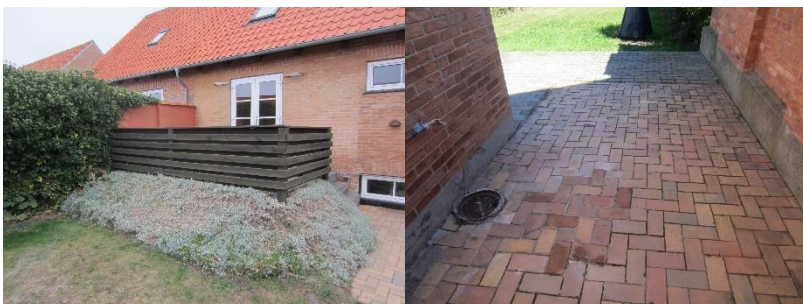
Eksisterende terrasser er opbygget af fyldjord og afsluttet med betonfliser. Denne form for terrasseopbygning hindrer naturlig ventilation af kælderydervæg.

Grundet udskridning af jord og ujævn belægning på fritliggende terrasser, er flere terrasser blevet udgravet så de kommer ned i terræn. Dette bør også gøres ved de resterende terrasser, når der sker en udskridning af jord eller der sker vandindtrængning i kælder. Oprindelige terrasser er generelt i dårlig stand og bør fjernes, og anlægges på terræn.

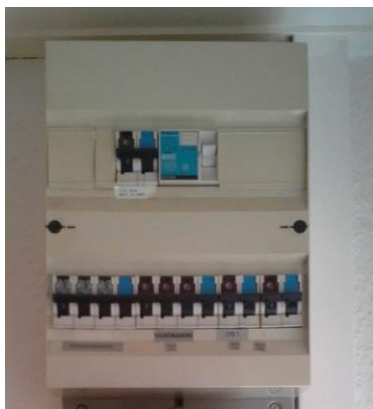
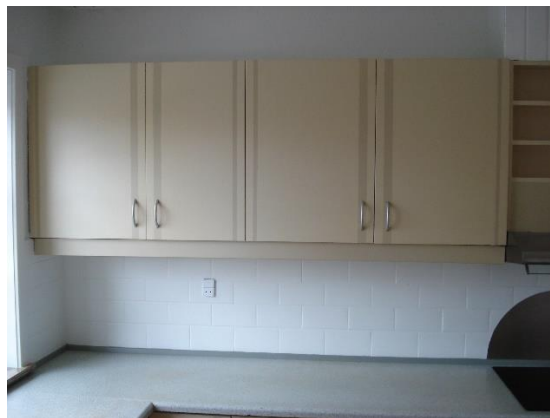
På afløbs- og vandinstallationer er der begyndende tegn på tæringsskader, hvorfor der må forventes hyppigere reparationer. Gruppeskabe er af ældre dato og bør udskiftes til nye gruppetavler med HPFI-relæ og automatsikringer for lys- og kraftgrupper. Det anbefales at installationerne skiftes ved en køkken- og badrenovering.
