Bo42  
AFDELING SVANEKE  
BYGGEAFSNIT 1  
POSTGADE 6A-6C, 3740 SVANEKE

## BYGGETEKNISK RAPPORT

07.11.2016

SAG NR. 15.5871

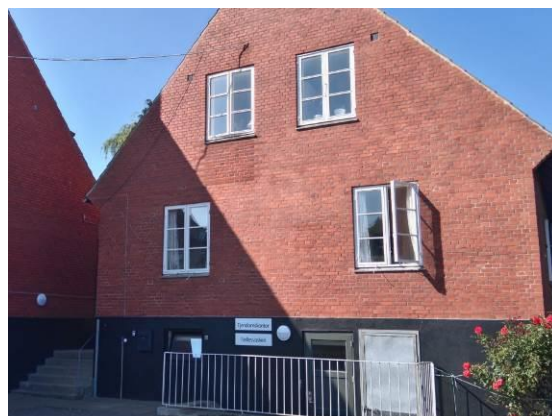
Der er kun registreret enkelte malingskader.

Vinduer i træ med koblede rammer

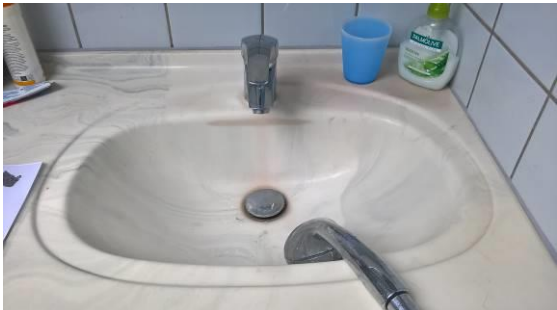
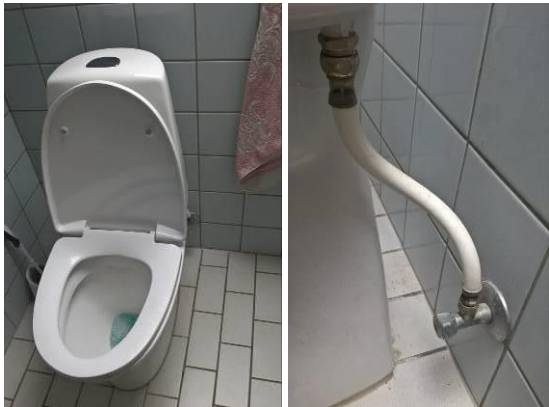
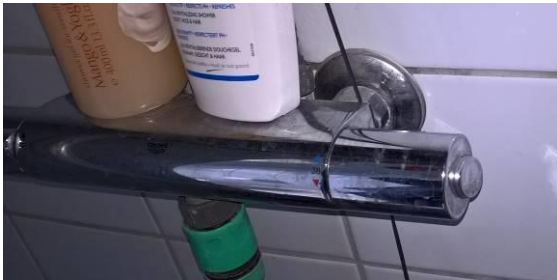
| Vandinstallationer | |
|---|---|
| <p><u>Beskrivelse af bygningsdel:</u><br/>Se ovenfor.</p> <p><u>Tilstand:</u><br/>Sanitet og blandingsbatterier, virker generelt til at være fra renoveringstidspunktet.<br/>Den oprindelige del af vandinstallationen, der ikke er renoveret/udskiftet, er udtjent. Flere steder er der tegn på utætheder/tæring, og rørinstallationen er sandsynligvis næsten tilstoppet. Rørinstallationen bør udskiftes inden for den nærmeste fremtid.<br/>Nyere brugsvandsrør virker generelt til at være i funktionsdygtig, uden synlige tæring.<br/>Det er tvivlsomt om afspærringsventiler, sikkerhedsventiler, komponenter m.v. fungerer eller er groet fast.<br/>Varmtvandsbeholder er fra 1976, og bør udskiftes snarest, til nyere med bedre virkning og isolering.<br/>Cirkulationspumpe på varmt brugsvand er funktionsdygtig, men bør udskiftes til selvregulerende temperaturstyret. Varmetabet fra rørledninger for varmt brugsvand og cirkulationsledninger bør kontrolleres og efterisoleres, for at nedbringe varmetabet mest muligt. Energiforbruget til varmetab i ældre systemer kan nemt overstige energiforbruget til produktion af det aftappede varme brugsvand.</p> <p><u>Skadesbillede:</u><br/>Der er registreret tegn på utætheder omkring samlinger ved afspærringsventiler under køkkenvask i den besigtigede bolig.<br/>Der er generelt registreret tærede vandinstallationer i kælder, med forventning om begrænset gennemløb (tilstoppet).<br/>Ventiler ved vandmåler er uden håndtag og kan ikke betjenes. Der mangler isolering på installationer flere steder.<br/>Der mangler styring af cirkulationspumpe på det varme brugsvand.</p> | <p>Håndvask i badeværelse i lejlighed.</p> <p>Toilet i badeværelse i lejlighed.</p> <p>Blandingsbatteri for bruser i badeværelse i lejlighed</p> |

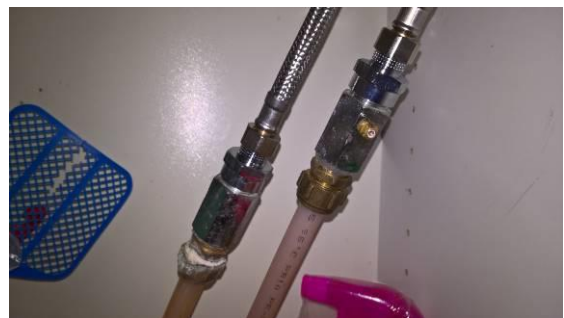
Tegn på utæthed ved afspærringsventiler under køkkenvask i lejlighed.

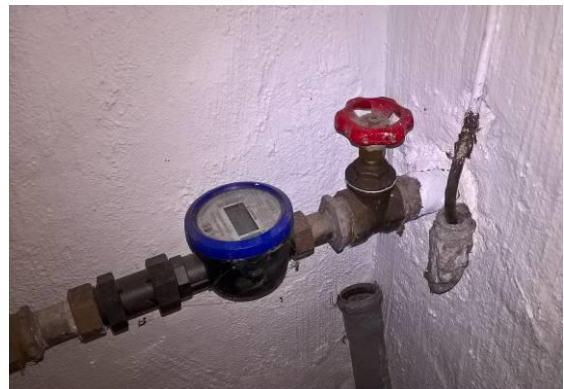
Galvaniseret rør, skønnet 0-10 år.

Fælles vandstik i kælder for bygningen, udført i galvaniseret stål.

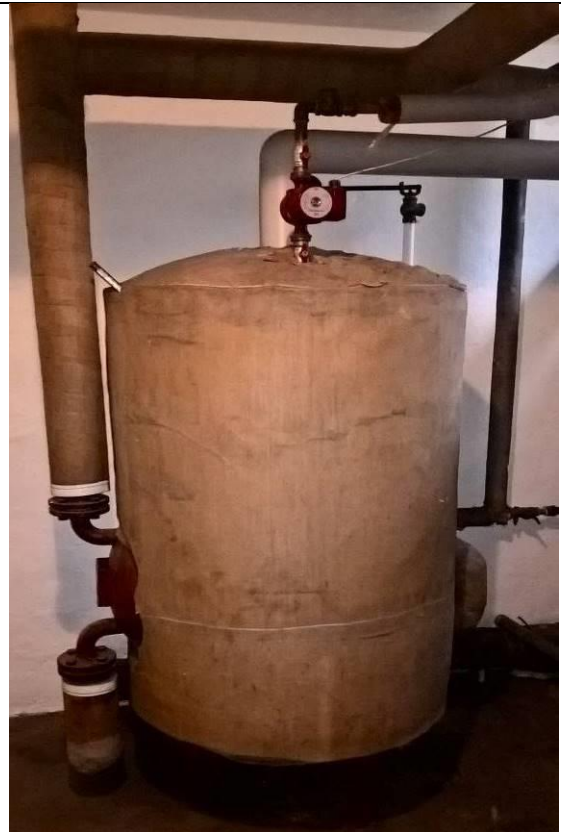
Gl. varmvandsbeholder

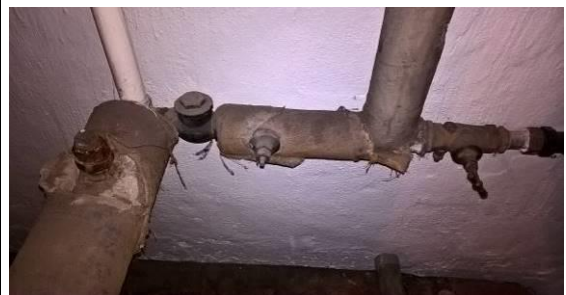
Generelt er installationerne isoleret, men flere steder er den ældste del af isoleringen mangelfuld/udtjent.

Vandinstallation og isolering i kælder.

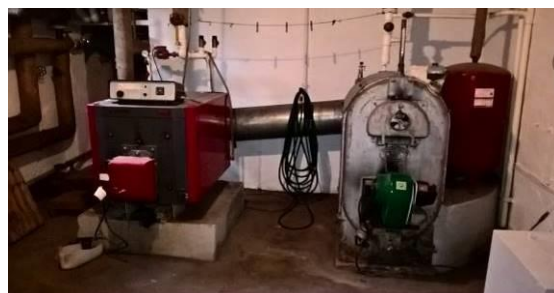
Oliekedler i kælder. Nyere kedel er fra 1998.

Bemærk: Ved store defekter på kedel eller fyr, må de ikke udskiftes, men i stedet skal der etableres vedvarende energiforsyning eller tilslutning til fjernvarme. Der må gerne udføres mindre reparationer på kedel og fyr.

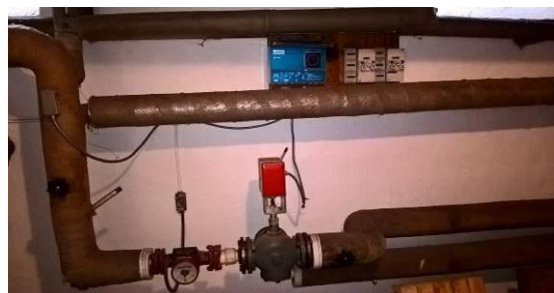
Blandesløjfe, pumpe og vejrkompensering i kælder.

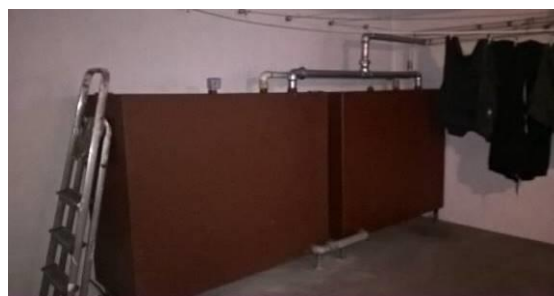
2 stk. 1200 liter olietanke i kælder.

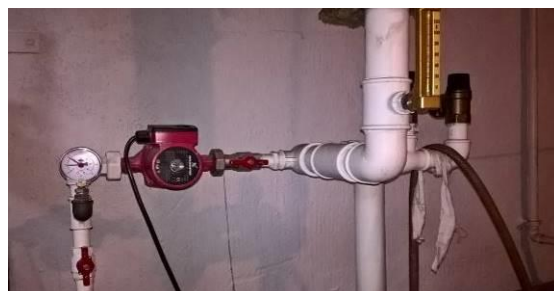
Uisolerede varmerør i kælder.

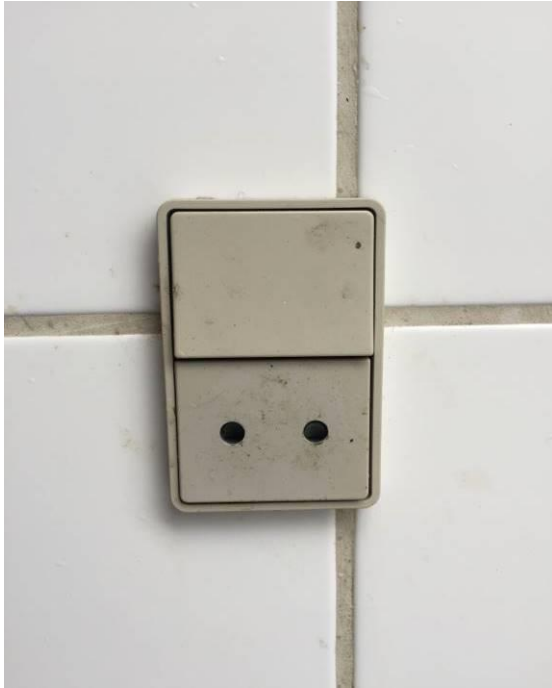
| <p><b>Afbrydere og stikkontakter i køkken</b></p> <p><u>Beskrivelse af bygningsdel:</u><br/>Afbrydere og stikkontakter i køkken</p> <p><u>Tilstand:</u><br/>Afbrydere og stikkontakter i køkken skønnes til at være 20-30 år gamle.<br/>Der er ikke fremført beskyttelsesleder hvorfor der ved en større udvidelse eller ændring skal etableres en virksom beskyttelsesleder i lejligheden.</p> <p><u>Skadesbillede:</u></p> <p><u>Restlevetid:</u><br/>5-15 år - ved defekt afbryder/stikkontakt kan de udskiftes 1:1 med nuværende standard LK komponenter. Så det anbefales at disse komponenter skiftes efterhånden som de bliver defekte.</p> | <p>Fuga stikkontakt i køkken</p> |

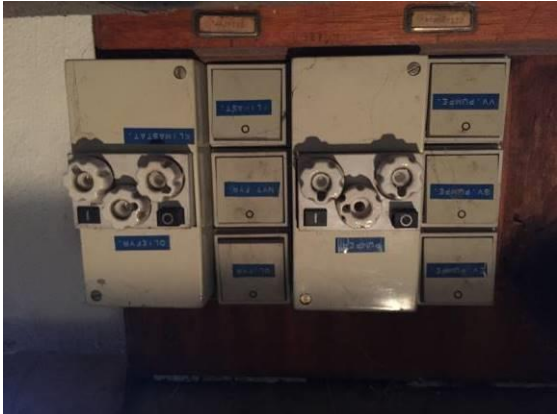
| <p><b>Afbrydere og stikkontakter ved fyrrum</b></p> <p><u>Beskrivelse af bygningsdel:</u><br/>Afbrydere og stikkontakter ved fyrrum</p> <p><u>Tilstand:</u><br/>Afbrydere og stikkontakter er fra 70'erne og må forventes at have en begrænset restlevetid.</p> <p><u>Skadesbillede:</u></p> <p><u>Restlevetid:</u><br/>0-10 år - ved defekt afbryder/stikkontakt udskiftes både underlag og afbryder/stikkontakt til LK fuga. Ved defekt gruppeafbryder udskiftes både tavle og afbryder.</p> | <p>Tavle og afbrydere i gammelt fyrrum</p> |

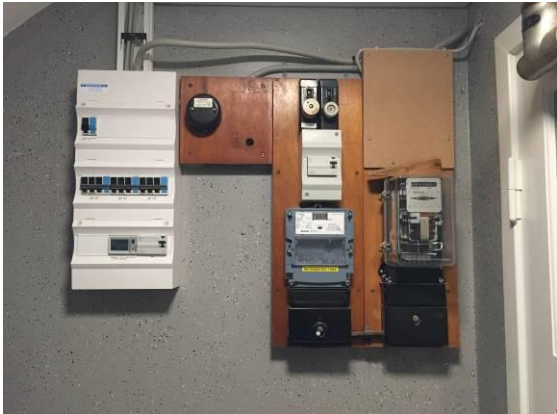
| <p><b>Tavle ved trappeopgang fra kælder</b></p> <p><u>Beskrivelse af bygningsdel:</u><br/>Tavle ved trappeopgang fra kælder</p> <p><u>Tilstand:</u><br/>2 gruppeafbrydere er fra tilslutningstidspunktet og må forventes at have en begrænset restlevetid.</p> <p><u>Skadesbillede:</u><br/>Kabel bør aflastes til den nye gruppetavle</p> <p><u>Restlevetid:</u><br/>0-10 år - ved defekt HPFI/gruppeafbryder anbefales det at hele gruppetavlen udskiftes til ny type der overholder nutidige standarder.</p> | <p>Tavle og målere i kælder ved trappeopgang</p> |

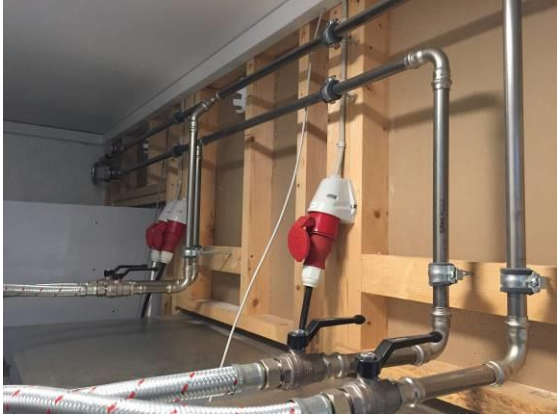
| Stik i nyt vaskerum | |
|---|---|
| <p><u>Beskrivelse af bygningsdel:</u><br/>Stik i nyt vaskerum</p> <p><u>Tilstand:</u><br/>Installation ved nyt vaskerum er i fin standard</p> <p><u>Skadesbillede:</u></p> <p><u>Restlevetid:</u><br/>20-30 år</p> | <p>Installation i nyt vaskerum</p> |

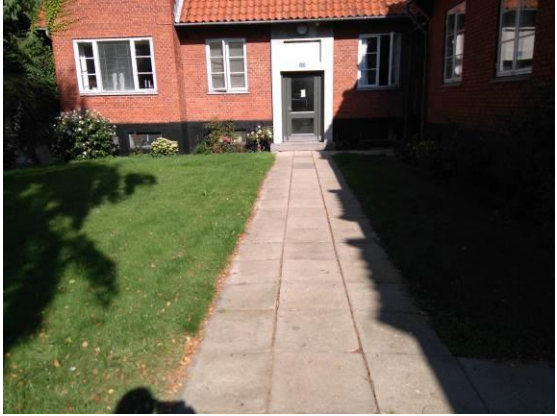
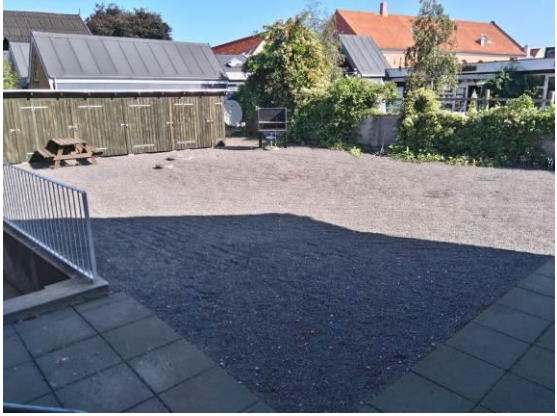
| Udearealer | |
|---|---|
| <p><u>Beskrivelse af bygningsdel:</u><br/>Der er udført et lille haveareal vest for bebyggelsen samt et mindre græsareal mod nord. Øst for bebyggelsen er der asfaltbelægning for parkering og mod nordøst er der grus i forbindelse med skurene.</p> <p>I haven er der græs, buske og træer samt en sti af betonfliser.</p> <p>Mod nordøst er der flisestier, der forbinder parkeringsarealet og haven/vaskekælderen.</p> <p><u>Tilstand:</u><br/>Betonfliserne er af en rimelig kvalitet.</p> <p><u>Skadesbillede:</u><br/>Flisestier ligger noget ujævnt. Der bør udføres en omlægning.</p> <p><u>Restlevetid:</u><br/>Flisestier har en restlevetid på 10-15 år.</p> | <p>Gangareal i haven udført i betonfliser</p> <p>Gårdareal mod nord udført med grus</p> |

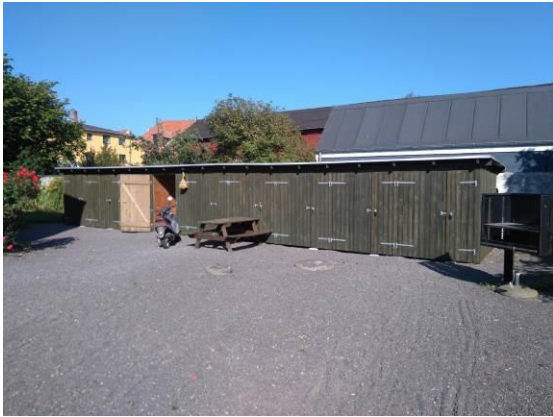
| Udhuse / skure | |
|---|---|
| <p><u>Beskrivelse af bygningsdel:</u><br/>Mod nord er der en nyere længebygning med skure.<br/>Tagfladen er udført med tagpap og facaderne er udført med lodrette malede brædder.</p> <p><u>Tilstand:</u><br/>Bygningen er i fin stand.</p> <p><u>Skadesbillede:</u></p> <p><u>Restlevetid:</u><br/>Restlevetiden for bygningen er mere end 30 år.</p> | <p>Skure ved gårdareal mod nord</p> |

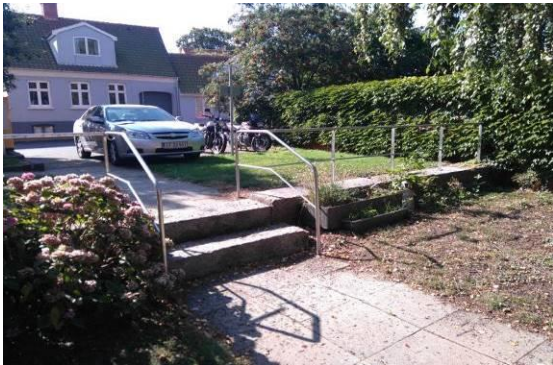
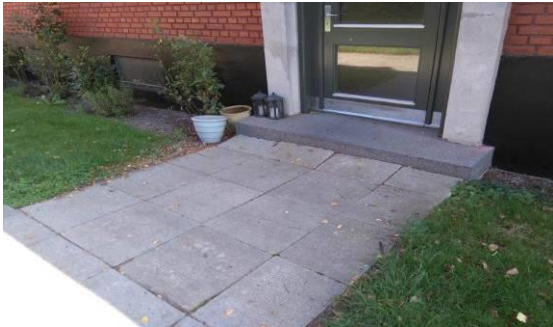
| Tilgængelighed i terræn | |
|---|---|
| <p><u>Beskrivelse af bygningsdel:</u><br/>Der er faste belægningsflader gennem haven mod vest og langs bygningerne mod øst.<br/>Der er rampe ved østfacaden til forhuset.</p> <p><u>Tilstand:</u><br/>Adgang til haven og de 2 trapperum kan kun ske gennem haven, og det sker ved passage af trapper i terræn.</p> <p>Rampen ved forhuset er stejl. Adgang fra rampen til boligerne sker ved passage af 2 dørtrin.</p> <p><u>Skadesbillede:</u><br/>Ingen adgangsforhold i bebyggelsen overholder nugældende krav til niveaufri adgang.</p> <p>Adgang fra boligerne i forhuset til haven sker ved passage af 8-10 cm høje trin.</p> <p><u>Restlevetid:</u></p> | <p>Trappetrin i haven</p> <p>Flisebelægning og trappetrin til hoveddør</p> |

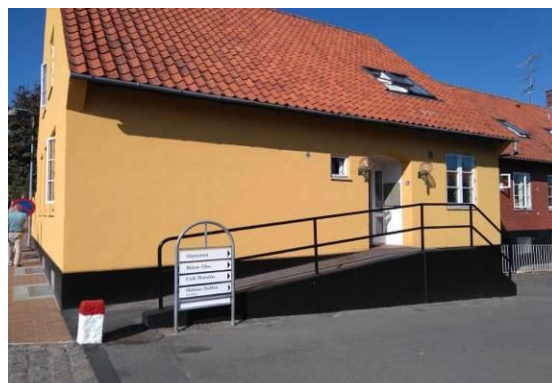
Rampe ved forhuset

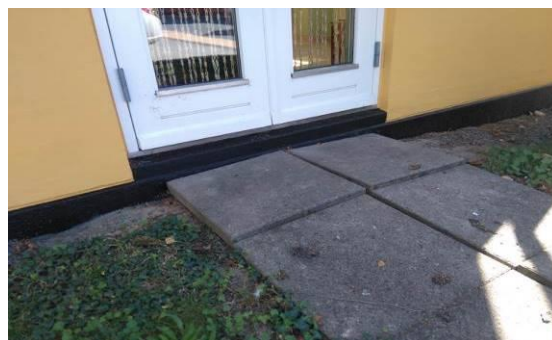
Højt trin fra bolig til have
