Bo42  
AFDELING Svaneke  
BYGGEAFSNIT 3  
DYRLÆGE JÜRGENSENSGADE 25-35  
3740 SVANEKE

## **BYGGETEKNISK RAPPORT**

07.11.2016

SAG NR. 15.5871

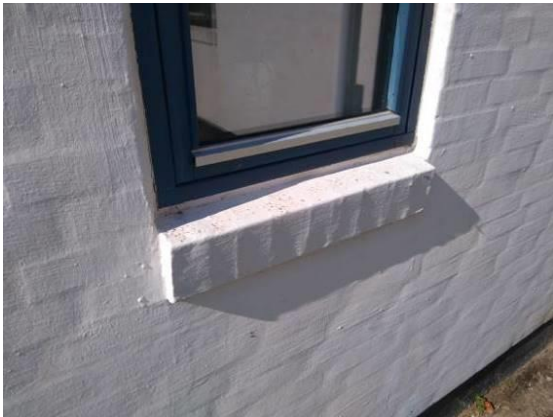
<p><b>Sålbænke</b></p> <p><u>Beskrivelse af bygningsdel:</u> Rulskifte i de murede facader.</p> <p>Sålbænke i gavltrekanter er udført i zink.</p> <p><u>Tilstand:</u> Rulskifte er udført med svag hældning og med et meget lille udhæng.</p> <p>Sålbænke i gavle er i tilfredsstillende stand.</p> <p><u>Skadesbillede:</u> Der blev kun registreret enkelte afskalninger. Flere sålbænke har algevækst.</p> <p><u>Restlevetid:</u> Restlevetiden er 10-15 år, dog afhængig af vedligeholdelsesintervaller.</p> <p>Restlevetid for sålbænke i gavle er over 20 år.</p>

<p>Sålbænke i rulskifte</p>
---	---

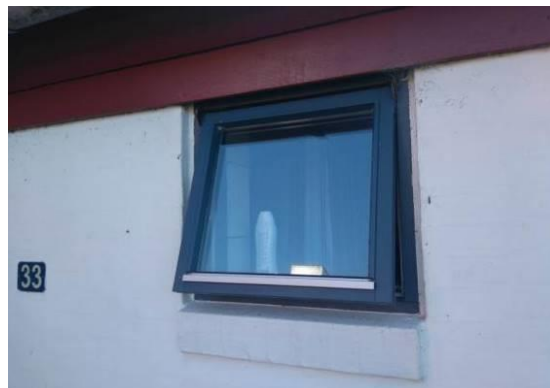
Enkelte vinduer og de fleste terrassedøre har svindrevner og med begyndende nedbrydning. Trænger til snarlig vedligehold.

Vinduer udført i træ

Uden vedligehold vil udsatte vinduer og terrassedøre have en restlevetid på 5 år.

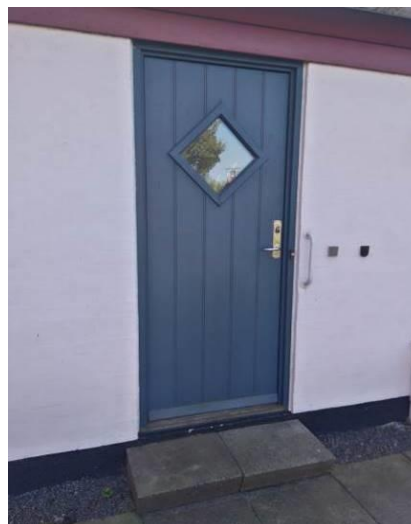
Pladedøre udført i træ

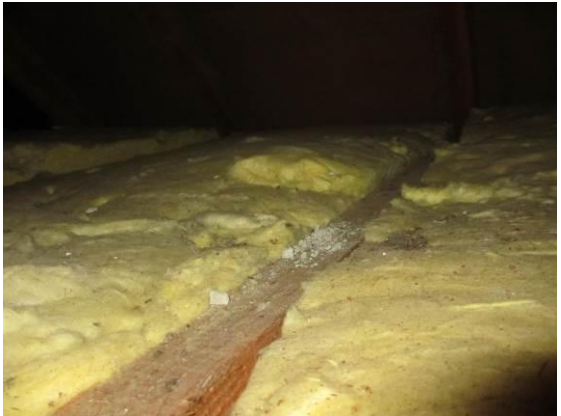
<p><u>Tilstand:</u> Virker tørt</p> <p>Der er ikke registreret nogen skader. Med en isoleringstykkelse i tagrummet på ca. 150 mm bør det efterisoleres.</p> <p><u>Restlevetid:</u> 20 – 30 år</p>

<p>150 mm glasuldisolering</p>
---	---

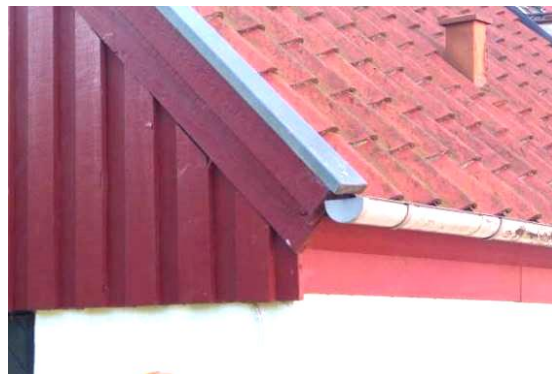
Vindskeder er udpinte og har vindrevner.  
Sternbrædder er i normal stand.

Vindskeder udført med zinkafdækning ved nr. 31

Restlevetiden for vindskeder er 5-10 år, dog afhængig af vedligeholdelsen.

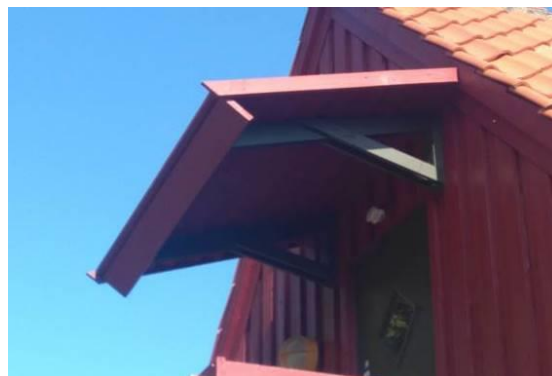
De vandrette brædder har mange vindrevner og begyndende nedbrydning. Det er en meget dårlig løsning.

Overdækning ved indgangsdøre på 1. sal

Restlevetiden for brædder ved overdækninger er max. 5 år.

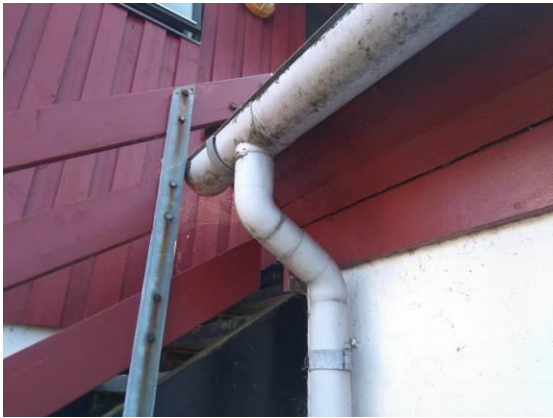
Tagrender og tagnedløb	
<p><u>Beskrivelse af bygningsdel:</u> Tagrender og –nedløb er udført i grå PVC.</p> <p><u>Tilstand:</u> De fleste render har begyndende nedbrydning pga. af solen.</p> <p><u>Skadesbillede:</u> Enkelte revner i tagrender.</p> <p><u>Restlevetid:</u> Restlevetiden anslås til 5-10 år.</p>

<p>Tagrender og –nedløb er udført i PVC</p>

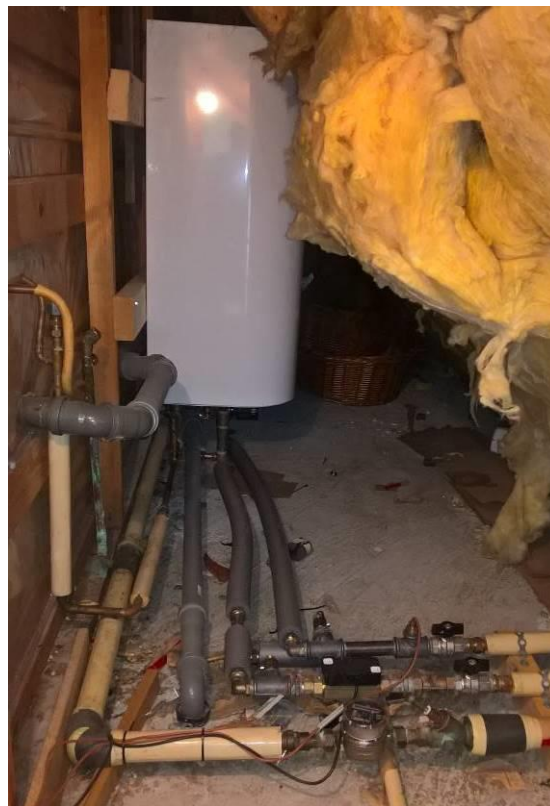
Varmtvandsbeholder 60 l. i skunk på 1.sal.

Varmtvandsbeholder, skønnet 10-20 år.

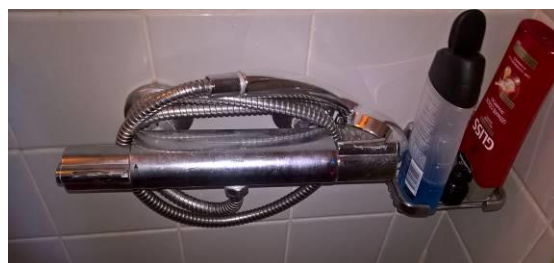
Brusebatteri i badeværelse på 1.sal.

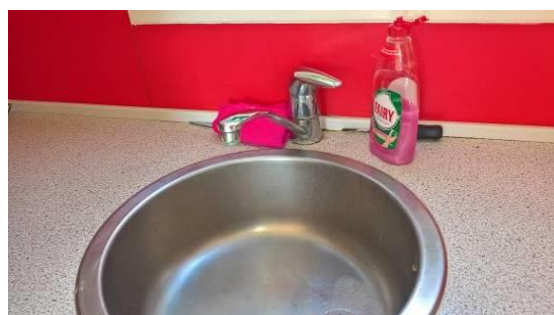
Køkkenvask i køkken på 1.sal.

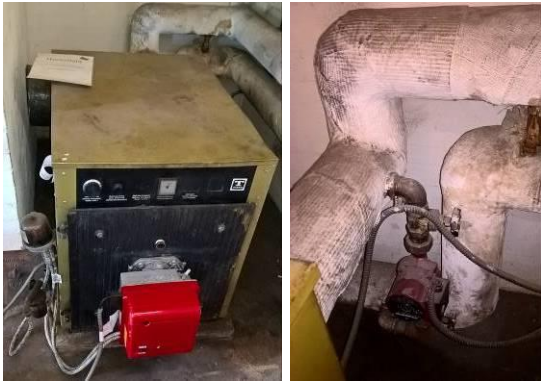
Varmeinstallationer i bygninger	
<p><u>Beskrivelse af bygningsdel:</u> Se ovenfor.</p> <p><u>Tilstand:</u> Radiatorer i lejlighed ser funktionsdygtige ud, og der er næsten ingen synlige tæring. Nogle af radiatorerne og termostatventilerne er af ældre dato, og bør udskiftes i forbindelse med renovering/ombygning.</p> <p>Ældre oliekedel fra 1983 i fyrrum virker funktionsdygtig, men bør udskiftes til mere energi-, og miljøvenlige løsninger, som fjernvarme.</p> <p>Cirkulationspumper på centralvarme er ny energibesparende selvregulerende pumper.</p> <p>Der bør etableres vejrkompensering af fremløbs-temperatur til radiatoranlæg.</p> <p>Varmerør er generelt mangelfuldt isoleret, og bør efterisoleres.</p> <p><u>Skadesbillede:</u> Generelt ingen synlige tegn på skader.</p> <p>Tæring på radiator i entre i stueetage.</p> <p><u>Restlevetid:</u> Radiatoranlæg, skønnet 10-20 år. Oliekedler, skønnet 10-20 år. Nedgravet olietank, 17 år. Automatik og pumper, skønnet 10-20 år.</p> <p>Bemærk: Ved store defekter på kedel eller fyr, må de <u>ikke</u> udskiftes, men i stedet skal der etableres vedvarende energiforsyning eller tilslutning til fjernvarme. Der må gerne udføres mindre reparationer på kedel og fyr.</p>

<p>Oliekedel i fælles fyrrum.</p>

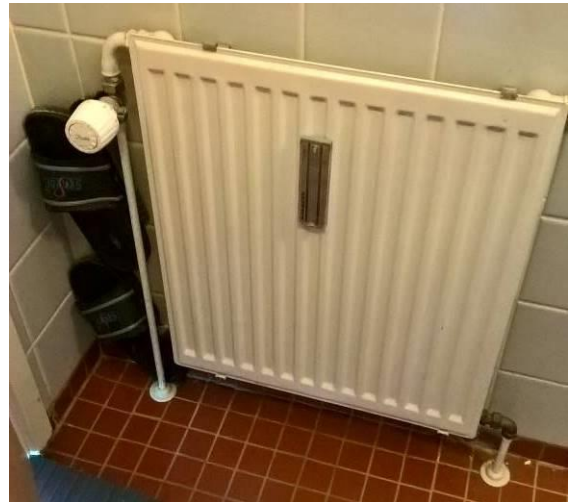
Radiator i badeværelse i stueetage.

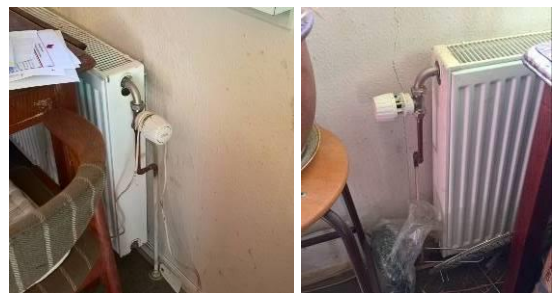
Nyere udskiftet radiator termostatventil.

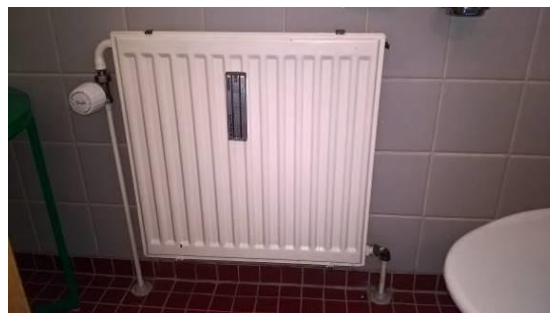
Radiator i badeværelse på 1.sal.

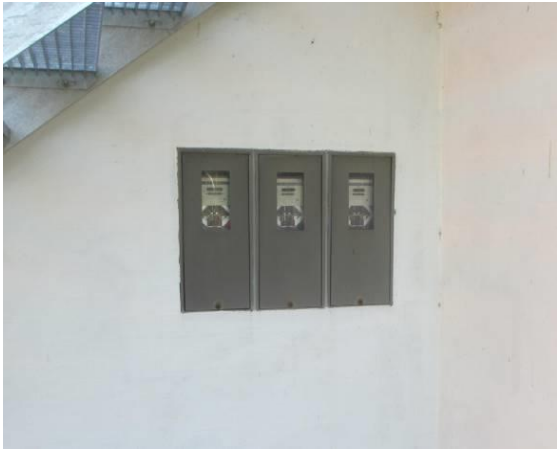
Måler	
<p><u>Beskrivelse af bygningsdel:</u> Måler</p> <p><u>Tilstand:</u> Måleren er fra opførelsestidspunktet</p> <p><u>Skadesbillede:</u></p> <p><u>Restlevetid:</u> 10-20 år</p>

<p>Måler placeret på gavl under trappe til 1.sal</p>

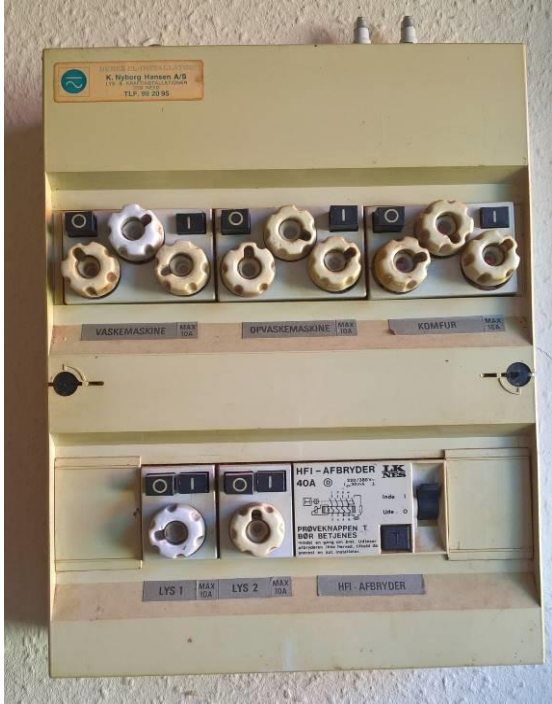
<p><b>Gruppetavle</b></p> <p><u>Beskrivelse af bygningsdel:</u> Gruppetavle</p> <p><u>Tilstand:</u> Tavlen er fra opførelsestidspunktet. Det anbefales at teste fejlstrømsafbryderen med egnet udstyr.</p> <p><u>Skadesbillede:</u> Manglende opmærkning på gruppeafbrydere med maksimal sikringsstørrelse</p> <p><u>Restlevetid:</u> 10-20 år</p>

<p>Tavle er placeret i entré ved hoveddør</p>
--	---

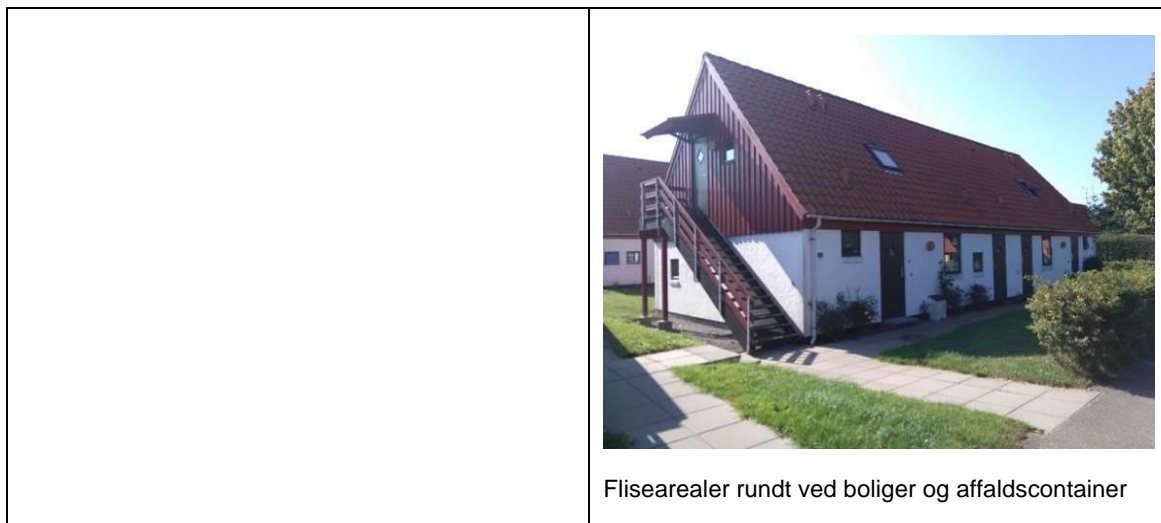
<b>Udearealer</b>	
<p><u>Beskrivelse af bygningsdel:</u> Boligerne har selvstændige haver med buske, græs og flisearealer som terrasse. Der er udført stier rundt i fællesområderne samt ved indgangsdøre og skure.</p> <p><u>Tilstand:</u> Belægninger er udført i grå betonfliser.</p> <p><u>Skadesbillede:</u> Der forekommer ujævne flisearealer, ligesom der er enkelte revnede fliser.</p> <p><u>Restlevetid:</u> Flisearealer har en restlevetid på 15-20 år.</p>	  <p>Fællesareal med buske, græs og fliser</p>

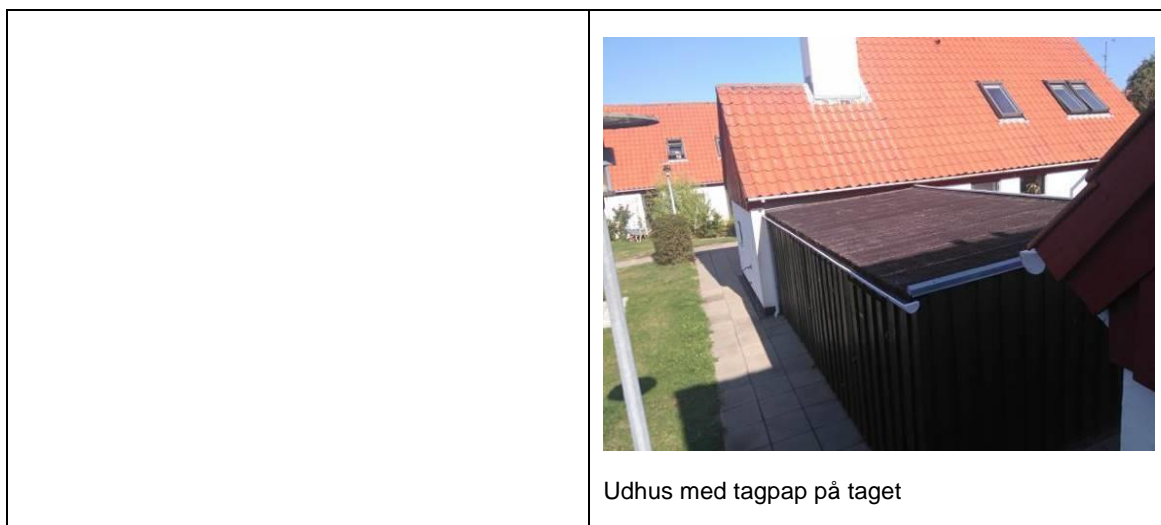
<p><b>Udhuse / skure</b></p> <p><u>Beskrivelse af bygningsdel:</u> Der er udført 2 skure i bebyggelsen. Skurene er udført i en let konstruktion med "1 på 2" brædder, tagpapdækning og PVC-tagrender.</p> <p><u>Tilstand:</u> Facadebeklædningen er i normal stand.</p> <p>Tagfladerne er slidte med en del algevækst.</p> <p><u>Skadesbillede:</u> Den beskyttende skiferbelægning er under nedbrydning.</p> <p><u>Restlevetid:</u> Restlevetiden for facader er over 20 år. Restlevetiden for tagpapdækningen er max. 5 år.</p>	  <p>Udhus og postkasseanlæg</p>   <p>Udhus</p>
---	---

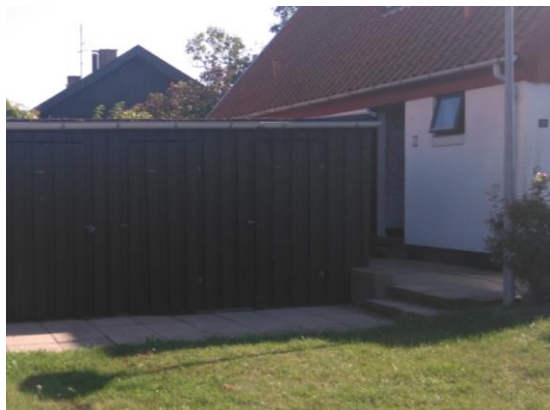
Ingen adgangsforhold i bebyggelsen overholder nugældende krav til niveaufri adgang ind i boligerne, hverken ved indgangsdøre eller terrassedøre.

Fliseareal med trappetrin

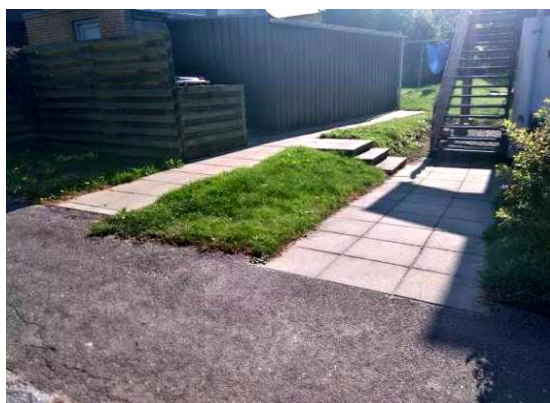
Fliseareal med trin og rampe

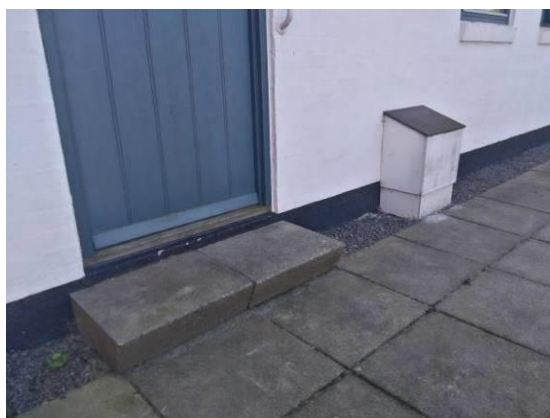
Trappetrin til indgangsdøre
