Bo42
AFDELING SVANEKE
BYGGEAFSNIT 4
LINDEVEJ 7-17, 3740 SVANEKE

BYGGETEKNISK RAPPORT

07.11.2016

SAG NR. 15.5871

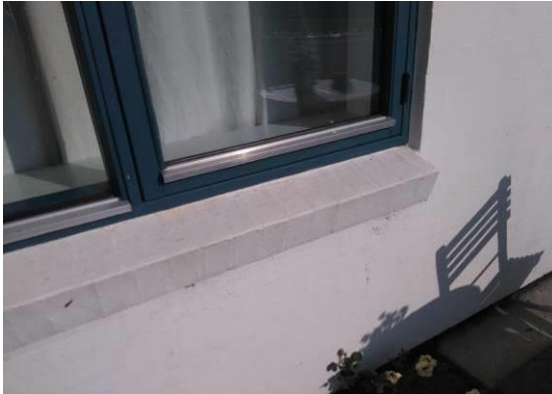
<p>Sålbænke</p> <p><u>Beskrivelse af bygningsdel:</u> Sålbænke er udført som rulskifte, og afsluttet med maling.</p> <p><u>Tilstand:</u> Rulskifte er udført med svag hældning og med 4-5 cm udhæng.</p> <p><u>Skadesbillede:</u> Der blev kun registreret enkelte afskalninger. Enkelte sålbænke har algevækst.</p> <p><u>Restlevetid:</u> Restlevetiden er 10-15 år, dog afhængig af vedligeholdelsesintervaller.</p>

<p>Rulskifte som sålbænk</p>
--	--

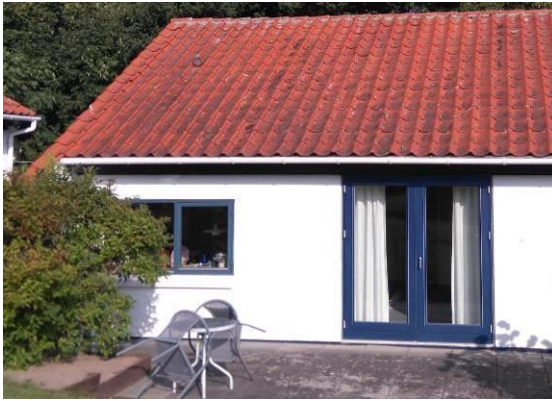
<p>Vinduer og terrassedøre udført i træ</p>
---	--

<p><u>Skadesbillede:</u> Vinduer har svindrevner og begyndende nedbrydning. Trænger til snarlig vedligehold.</p> <p><u>Restlevetid:</u> Uden vedligehold vil vinduer have en restlevetid på under 10 år.</p>

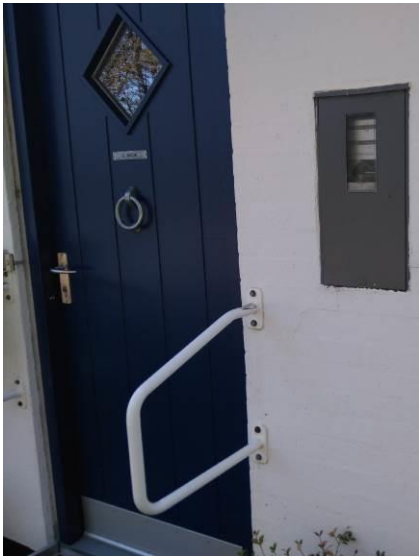
<p>Pladeyderdør med rundefelt</p>

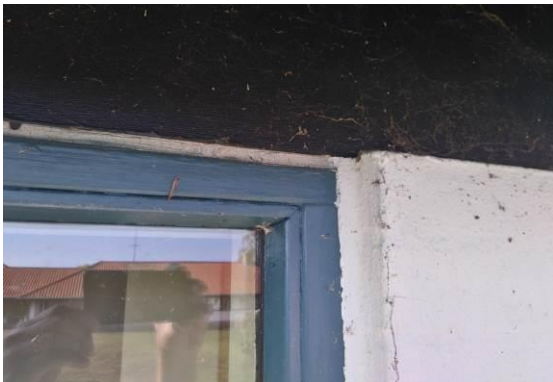
<p>Fuger ved vinduer og døre</p> <p><u>Beskrivelse af bygningsdel:</u> Ved murværk er vinduer udført med malede mørtelfuger ved sider og i bund. Ved top er der udført elastiske fuger.</p> <p><u>Tilstand:</u> Fuger er i normal stand.</p> <p><u>Skadesbillede:</u> Flere elastiske fuger er hårde, udtjente og har skader.</p> <p><u>Restlevetid:</u> Restlevetiden for mørtelfuger er 15-20 år. Restlevetiden for elastiske fuger er 5-10 år.</p>

<p>Mørtelfuger ved sider og elastiske fuger ved top og bund</p>
--	--

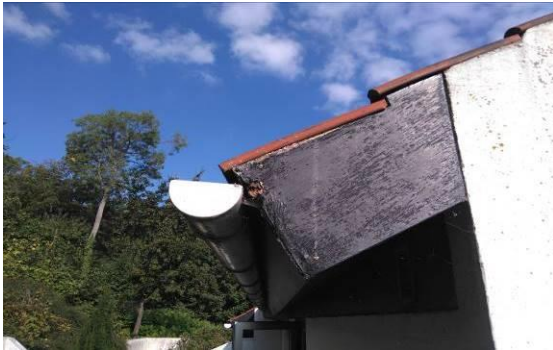
Manglende udhæng af tagsten i gavle har medført flere revner mellem gavl og tagsten. Her kan opstå fugtophobning og frostskafer.

<p>Tagudhæng m.v.</p> <p><u>Beskrivelse af bygningsdel:</u> Gavludhæng/vindskede er udført som en kort malet krydsfinerplade. Stern er malet krydsfinerplade.</p> <p><u>Tilstand:</u> Gavludhæng er flere steder under nedbrydning.</p> <p><u>Skadesbillede:</u> Årsagen til nedbrydningen ved gavle er manglende "udhæng".</p> <p><u>Restlevetid:</u> Restlevetiden for gavludhæng er max. 5 år. Restlevetiden for stern er 20 år.</p>

<p>Udhæng ved gavle er udført i krydsfiner</p>
--	--

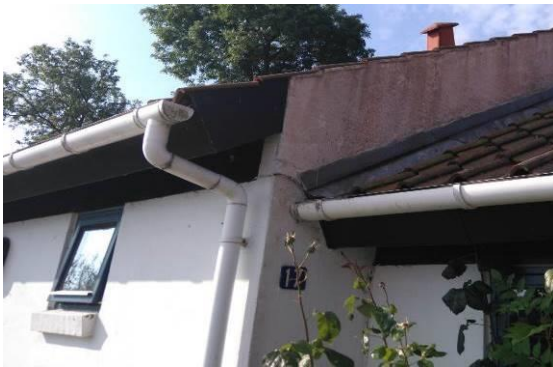
<p>Tagrender og tagednløb</p> <p><u>Beskrivelse af bygningsdel:</u> Tagrender og –nedløb er udført i grå PVC.</p> <p><u>Tilstand:</u> Tagrender og –nedløb er i normal stand.</p> <p><u>Skadesbillede:</u> De fleste rendejern har begyndende nedbrydning.</p> <p><u>Restlevetid:</u> Restlevetiden anslås til 5-10 år.</p>

<p>Tagrender og –nedløb er udført i PVC</p>
--	--

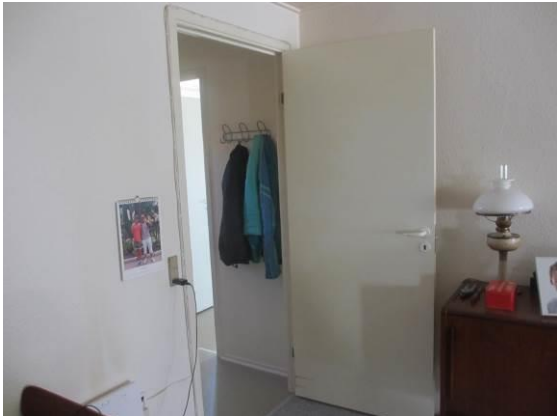
Indvendige vægoverflader	
<p><u>Beskrivelse af bygningsdel:</u> Malet savsmuldstapet på gasbeton</p> <p>Klinker i badeværelse</p> <p><u>Tilstand:</u> Rimelig tilstand af de generelle vægoverflader.</p> <p>Dårlig tilstand på badeværelse</p>

<p>Tapet på vægge</p>

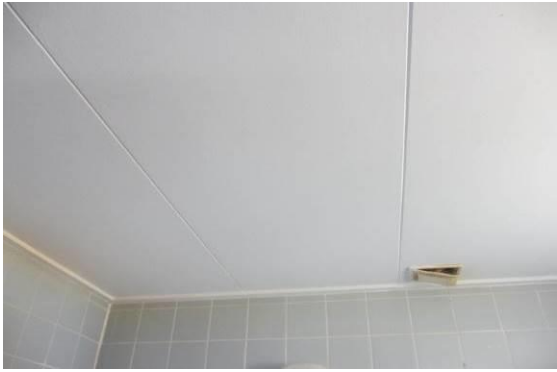
<p>Lofter</p> <p><u>Beskrivelse af bygningsdel:</u> Malede gipsplader (Gipsplank)</p> <p><u>Tilstand:</u> Pæne</p> <p><u>Skadesbillede:</u> Ingen skader registreret</p> <p><u>Restlevetid:</u> 15 – 25 år</p>

<p>Gipsplader med skyggelister på loft (60 cm Gipsplank)</p>
---	---

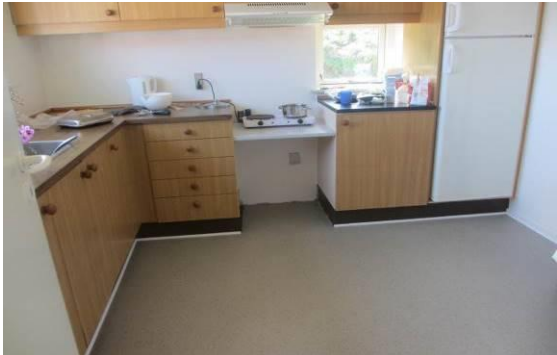
Køkkener	
<p><u>Beskrivelse af bygningsdel:</u> Originale køkkener med finer og malede låger og oprindelige greb Bordplader fra opførelsestidspunktet</p> <p><u>Tilstand:</u> Pæne – men udslidte og umoderne</p> <p><u>Skadesbillede:</u> Der blev ikke registreret nogen skader</p>

<p>Interiør af køkken</p>

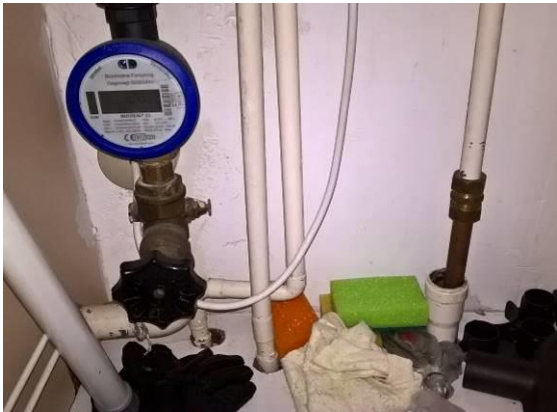
<p>Vandinstallationer</p> <p><u>Beskrivelse af bygningsdel:</u> Se ovenfor.</p> <p><u>Tilstand:</u> Vandstik og brugsvandsrør virker generelt til at være i funktionsdygtig, uden synlige tæring.</p> <p>Der er tvivl om ventilerne/sikkerhedsventiler fungerer eller er groet fast. Sanitet og blandingsbatterier, virker generelt til at være fra opførelses tidspunktet, men toilet og køkkenbatteri virker til at være udskiftet. Varmtvandsbeholder i den aktuelle bolig er udskiftet i 2009.</p> <p><u>Skadesbillede:</u> Der er registreret utæthed/tæring ved tilslutning til varmtvandsbeholder, og på samling på varmtvandsrør i teknikskab. Der registreret tegn på utæthed omkring spindel og afspærringsventil for toilet.</p> <p><u>Restlevetid:</u> Vandstik i jord, skønnet 20-30 år.</p>

<p>Vandstik ført ind i teknikskab under varmtvandsbeholder</p>
--	---

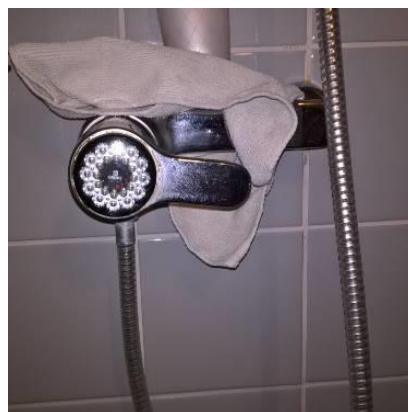
Blandingsbatteri for bruser og toilet i badeværelse.

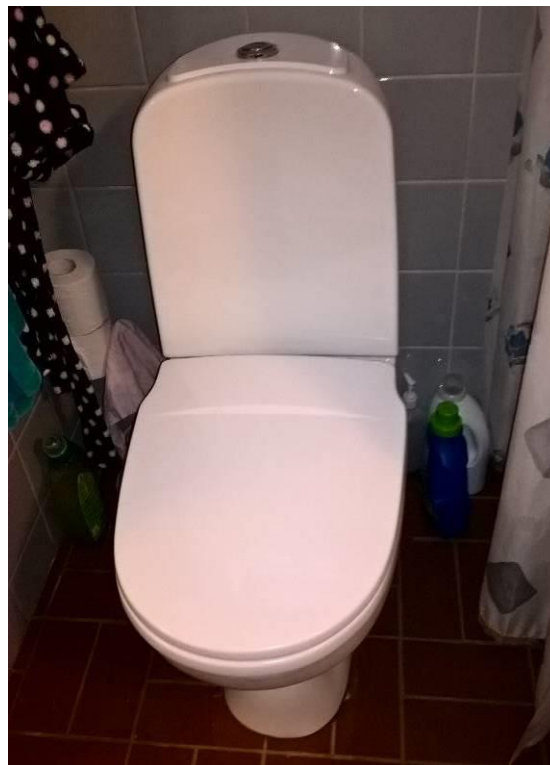
Toilet i badeværelse.

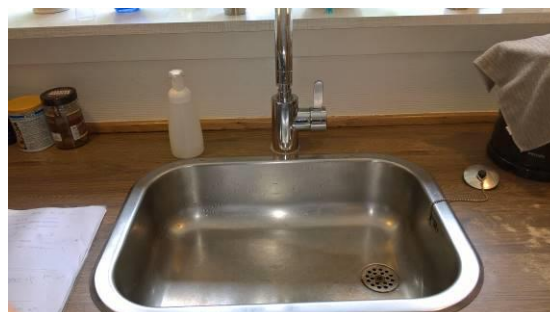
Køkkenvask i køkken.

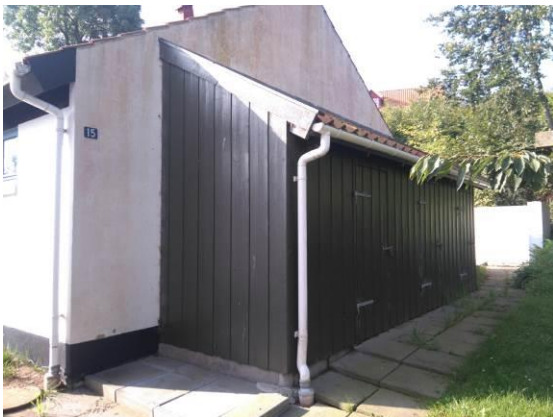
<p>Udhuse / skure</p> <p><u>Beskrivelse af bygningsdel:</u> Der er udført udhuse mod gavl ved bolig nr. 7 og 15.</p> <p>Udført med malede "1 på 2" brædder, vingetagsten samt PVC-tagrender og -nedløb.</p> <p><u>Tilstand:</u> Udhuse er i god stand.</p> <p><u>Skadesbillede:</u></p> <p><u>Restlevetid:</u> Restlevetid mere end 20 år.</p>

<p>Udhuse ved gavl bolig nr. 15</p>
---	--

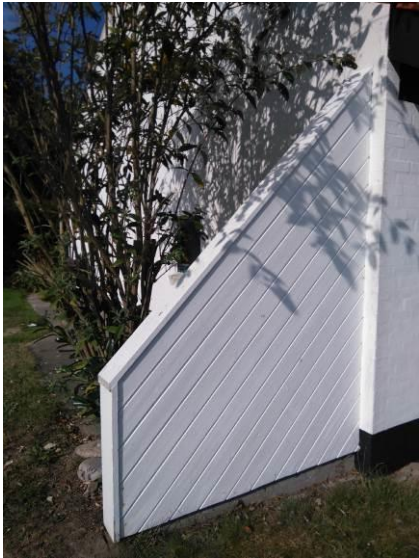
Hegn	
<p><u>Beskrivelse af bygningsdel:</u> Mellem haver er der udført malet bræddehegn i forskellige udformninger.</p> <p><u>Tilstand:</u> Hegn er i en fin stand.</p> <p><u>Skadesbillede:</u></p> <p><u>Restlevetid:</u> Afhængig af vedligeholdelsesintervaller vil restlevetiden være 15-20 år.</p>

<p>Hegn ved terrasser</p>

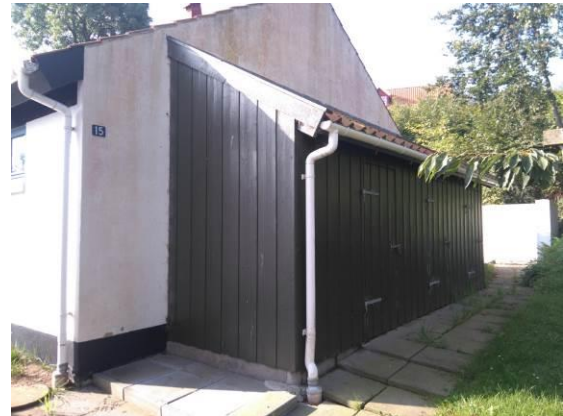
Trin i belægningen op til skure

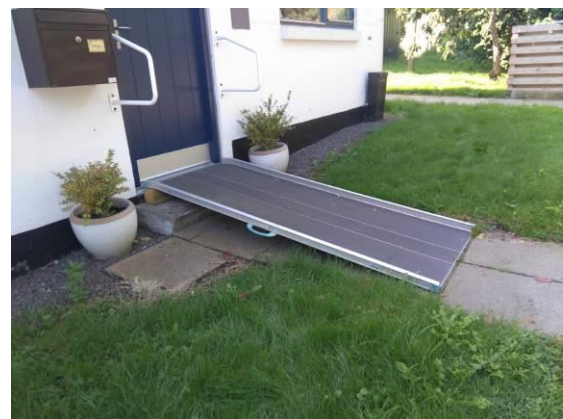
Rampeløsning for adgang til bolig
