Bo42
AFDELING SVANEKE
BYGGEAFSNIT 5
GULEHALDSTRÆDE 1-9, 3740 SVANEKE

BYGGETEKNISK RAPPORT

07.11.2016

SAG NR. 15.5871

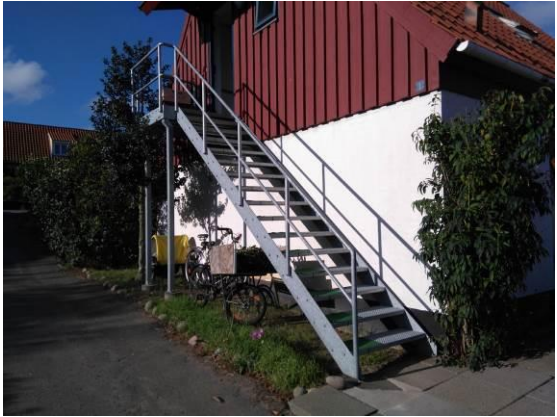
<p>Galvaniseret ståltrappe til 1. sal</p>

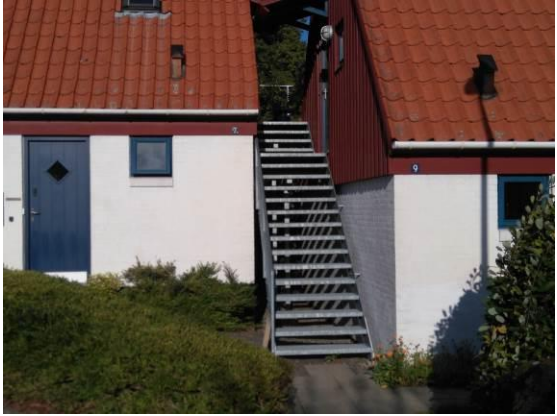
<p>Galvaniseret ståltrappe til 2 boliger på 1. sal</p>
---	--

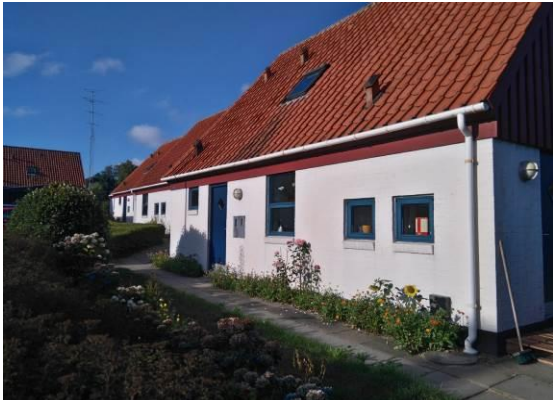
<p>Malede indgangsfacader mod øst</p>
--	--

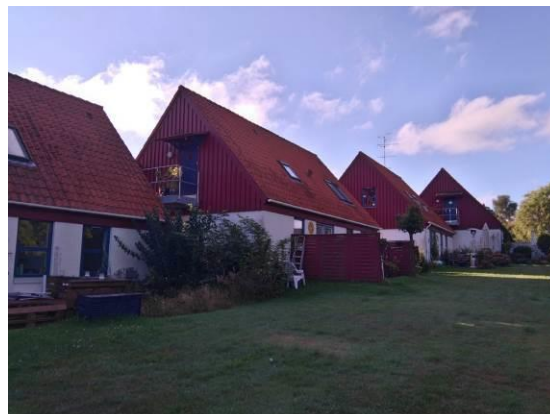
Malede havefacader mod vest

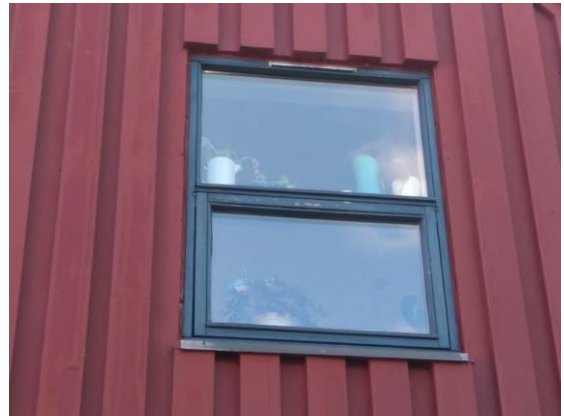
Vindue i trægavl

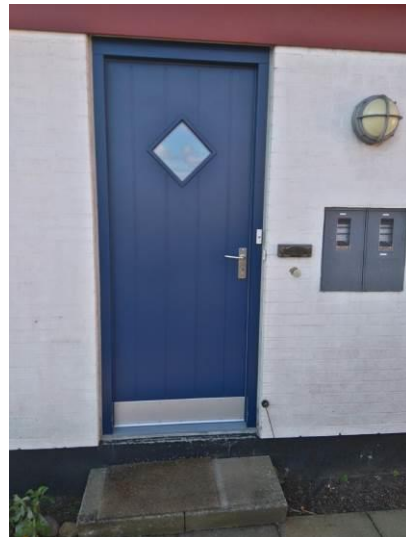
Nyere indgangsdør

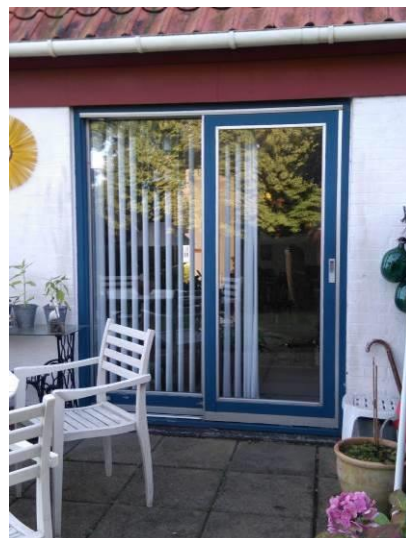
Skydedør fra stuen

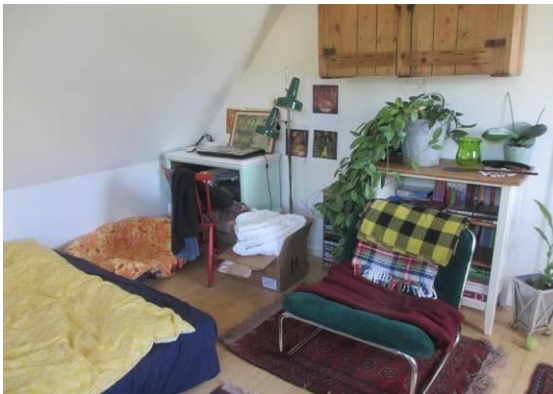
Skillevægge	
<p><u>Beskrivelse af bygningsdel:</u> 7,5 cm letbeton vægge i stueetage Let konstruktion på 1. sal med gipsbeklædning</p> <p><u>Tilstand:</u> Fremstår pænt generelt</p> <p><u>Skadesbillede:</u> Der blev ikke registreret på vægge i ophold- og beboelsesrum, - men sætningsskader på badeværelser i flisebeklædningen</p> <p><u>Restlevetid:</u> 15 – 25 år. Sætningsskader i badeværelser bør undersøges snarest.</p>

<p data-bbox="863 2051 1238 2080">100 mm lette skillevægge på 1. sal</p>

<p>Sætningsskader på vægge i badeværelse</p>
--	---

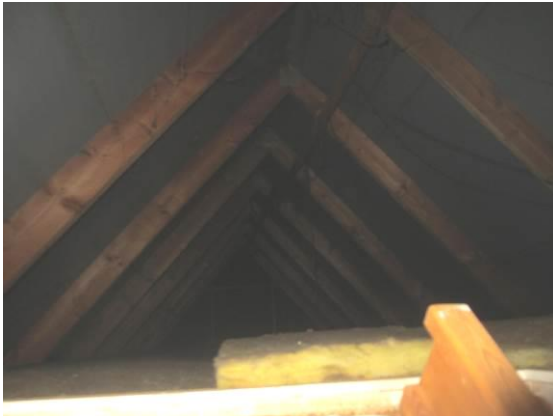
Tagkonstruktion	
<p><u>Beskrivelse af bygningsdel:</u> Vingetegl Lægter Undertag af Monarfol</p> <p><u>Tilstand:</u> Tagkonstruktionen virker ok</p> <p><u>Skadesbillede:</u> Monarfol undertaget virker tyndslidt og nedbrudt</p> <p><u>Restlevetid:</u> 3 - 5 år</p>

<p>Spær konstruktion med hanebåndsspær</p>
Tagrum	
<p><u>Beskrivelse af bygningsdel:</u> Hanebåndsspær og undertag af Monarfol 200 mm glasuld</p> <p><u>Tilstand:</u> Tagrum virker tør</p> <p><u>Skadesbillede:</u> Ingen synlige skader Det bør vurderes om der skal efterisoleres</p> <p><u>Restlevetid:</u> 20 – 30 år</p>

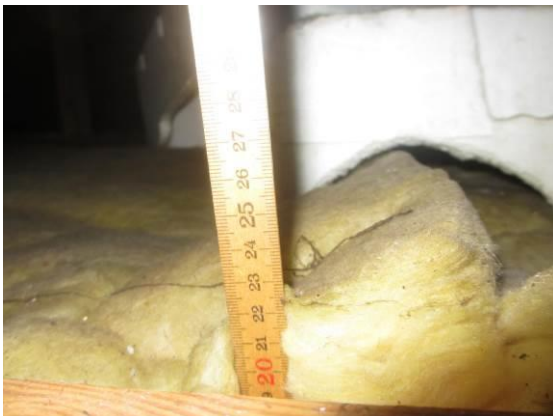
<p>Ca. 200 mm mineraluldsisolering i etageadskillelse</p>

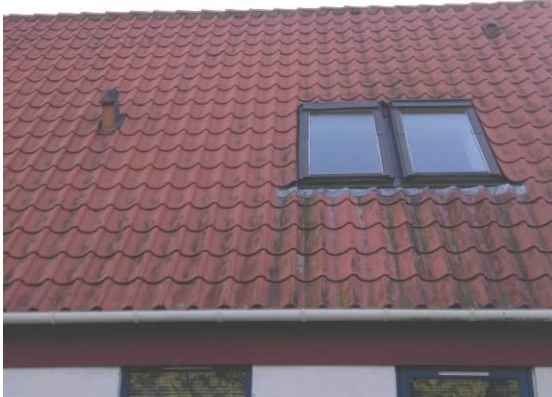
Tagkviste, ovenlys m.v.	
<p><u>Beskrivelse af bygningsdel:</u> Der er udført Velux ovenlys i tagfladerne.</p> <p><u>Tilstand:</u> Ovenlys er fra opførelsen og er i normal stand.</p> <p><u>Skadesbillede:</u> Der er ikke registreret udvendige skader.</p> <p><u>Restlevetid:</u> Restlevetid for ovenlys er 15-20 år.</p>

<p>Ovenlys af typen Velux</p>

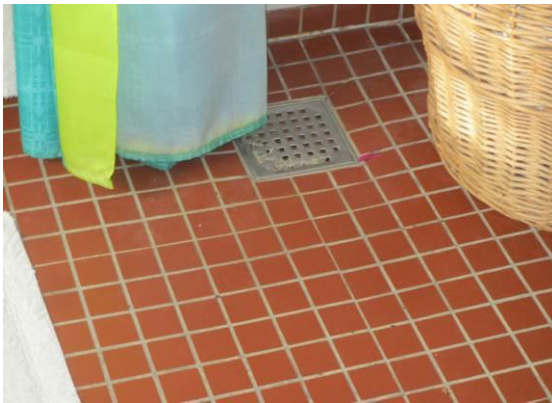
Gulvkonstruktioner / gulvbelægninger	
<p><u>Beskrivelse af bygningsdel:</u> Badeværelser er gulvfliser I stueplan er der monteret tæpper og linoleum På 1. sal er der monteret parketgulve</p> <p><u>Tilstand:</u> Rimelige / pæne</p> <p><u>Skadesbillede:</u> Der blev ikke registreret nogen direkte skader – men dog dårlig fuge ved overgang fra gulv- til væg- flise</p> <p><u>Restlevetid:</u> Gulvbelægningerne udskiftes og renoveres løben- de ved fraflytning. Gulvfliser 10 – 20 år</p>

<p>Gulvklinker med sokkelklynke i stueetage</p>

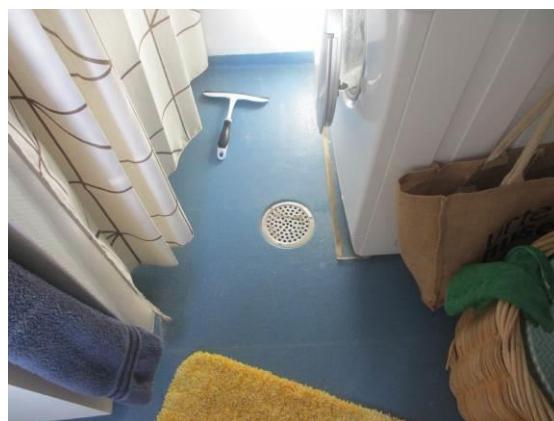
Vinylgulv med afløb i bad på 1. sal

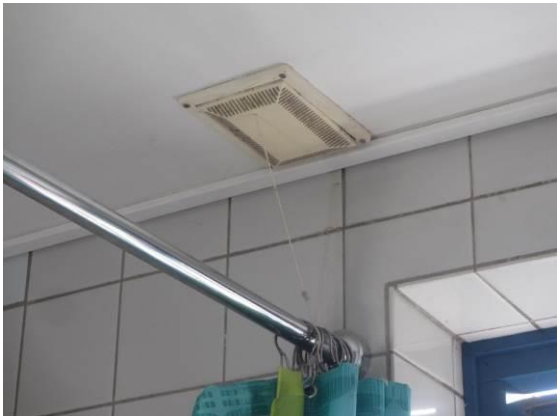
Indvendige vægoverflader	
<p><u>Beskrivelse af bygningsdel:</u> Der er monteret malet rutextapet generelt på væggene i stueetagen. I køkken dog glasvæv. Fliser på vægge på vægge i badeværelse</p> <p>På 1. sal: Malet rutextapet på vægge 1. sal Brusekabine malet glasvæv</p> <p><u>Tilstand:</u> Pæne overflader</p> <p><u>Skadesbillede:</u> Sætningsskader på vægfliser i badeværelse</p> <p><u>Restlevetid:</u> Overflader renoveres jævnligt ved ind- og udflytning. Sætningsskader og statik bør snarest undersøges nærmere.</p>

<p>Flisebeklædning på vægge i badeværelse i stueetage</p>

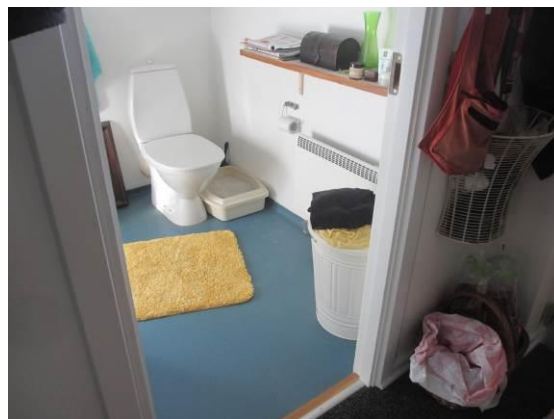
Sætningskader i vægfliser

Interiør af badeværelse på 1. sal

Vægfliser og konstruktion bør snarest undersøges nærmere

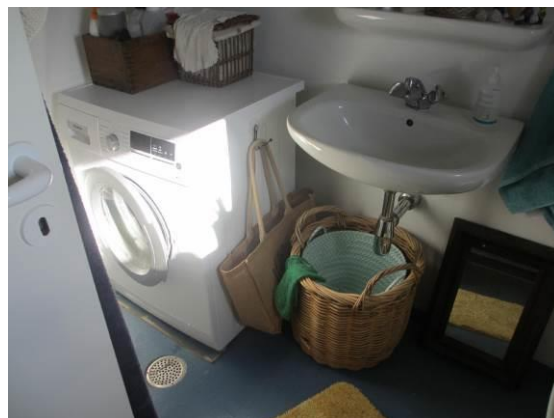
Interiør af bad på 1. sal

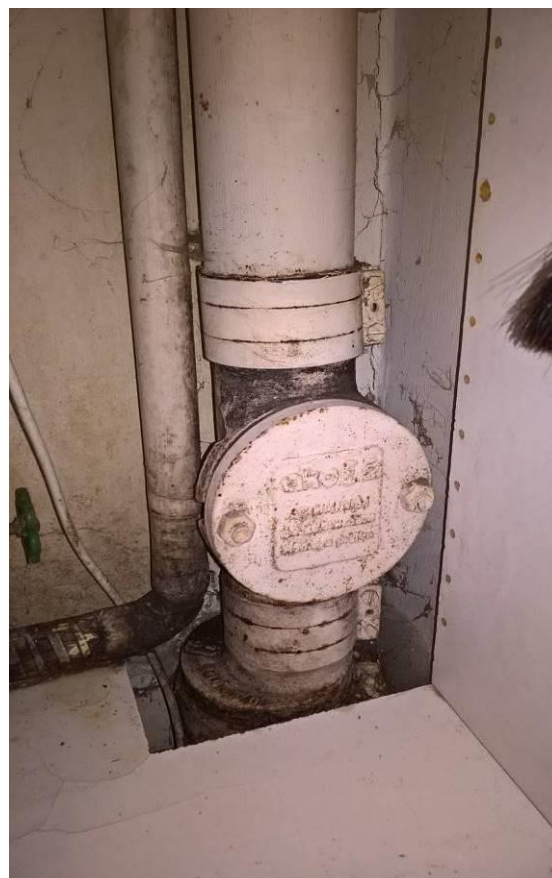
Afløbsinstallationer i bygninger	
<p><u>Beskrivelse af bygningsdel:</u> Se ovenfor.</p> <p><u>Tilstand:</u> Afløbsinstallation virker til at være i god stand og funktionsdygtigt, men levetiden på disse må forventes opbrugt inden for de kommende år, især installationer udført i støbejern for 1.sal.</p> <p><u>Skadesbillede:</u> Der er ikke synlige tegn på skader.</p> <p><u>Restlevetid:</u> Skønnet 10-20 år.</p>

Faldstamme med rensestykke i teknikskab, ført til 1.sal.

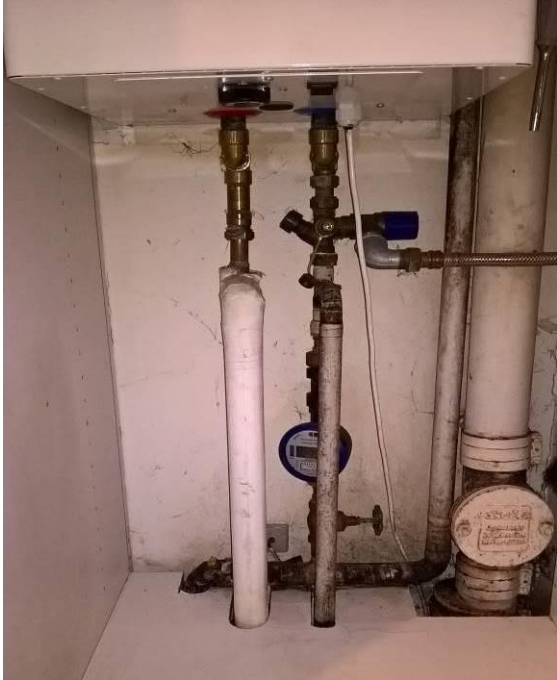
Vandinstallationer	
<p><u>Beskrivelse af bygningsdel:</u> Se ovenfor.</p> <p><u>Tilstand:</u> Vandstik og brugsvandsrør virker generelt til at være i funktionsdygtig, uden synlige tæring. Afspæringsventiler/komponenter ved vandmåler, sanitetsgenstande og varmtvandsbeholder, viser tegn på udvendige tæring og utætheder omkring spindel. Desuden er det tvivl om ventilerne/sikkerhedsventiler fungerer eller er groet fast. Sanitet og blandingsbatterier, virker generelt til at være fra opførelses tidspunktet, og der er bl.a. tegn på utæthed tilslutningslange for toilet. Varmtvandsbeholder i den aktuelle bolig er udskiftet i 2003.</p> <p><u>Skadesbillede:</u> Der er registreret utæthed/tæring ved opføring af vandstik under bund i teknikskab. Der registreret tegn på utæthed omkring omløber ved tilslutning til varmtvandsbeholder.</p> <p><u>Restlevetid:</u> Vandstik i jord, skønnet 20-30 år. Rør i bolig, skønnet 10-20 år. Varmtvandsbeholdere fra 2003, skønnet 5-15 år. Sanitet og blandingsbatterier, som endnu ikke er udskiftet, skønnet 0-10 år.</p>

<p>Vandstik ført ind i teknikskab under varmtvandsbeholder. Fordeling af vandstik for stueetage med vandmåler og stigerør til 1.sal.</p>   <p>Opføring af vandstik gennem terrændæk under skabsbund. Tæring/utæthed ved overgang mellem vandstik og rørinstallation. Sandsynligvis udført i galvaniseret stål.</p>

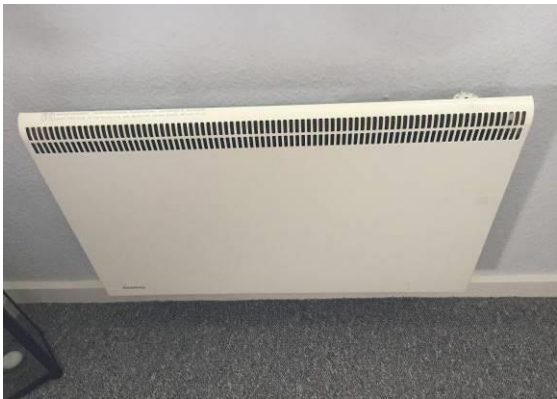
<p>Varmeinstallationer</p> <p><u>Beskrivelse af bygningsdel:</u> El-Radiatorer</p> <p><u>Tilstand:</u> Alle radiatorer er blevet udskiftet i 2003 til Siemens paneler og et Galax panel i badeværelse.</p> <p><u>Skadesbillede:</u></p> <p><u>Restlevetid:</u> 0-10 år - ved defekt radiator kan de uden større omfang udskiftes nutidige standard.</p>

<p>Siemens el-radiatorer fra 2003.</p>
--	---

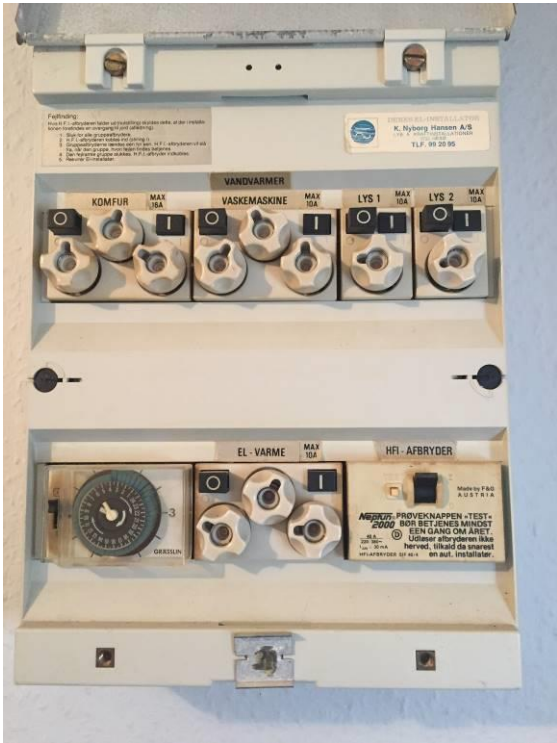
<p><u>Beskrivelse af bygningsdel:</u> Gruppetavle</p> <p><u>Tilstand:</u> Tavlen er fra opførelsestidspunktet. Det anbefales at teste fejlstrømsafbryderen med egnet udstyr.</p> <p><u>Skadesbillede:</u></p> <p><u>Restlevetid:</u> 5-10 år</p>

<p>Tavle placeret ved hoveddør.</p>
--	---

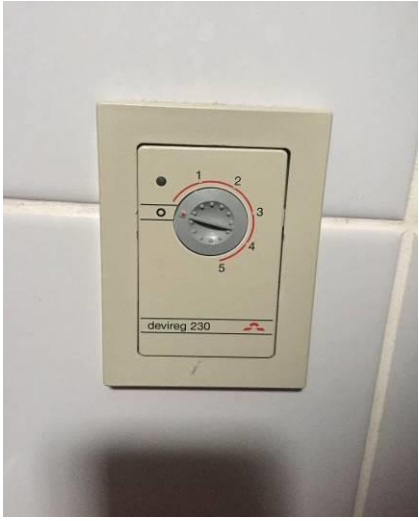
El-gulvvarme i badeværelse	
<p><u>Beskrivelse af bygningsdel:</u> El-gulvvarme i badeværelse</p> <p><u>Tilstand:</u> Gulvvarmen i badeværelset er fra opførelsestidspunktet.</p> <p><u>Skadesbillede:</u></p> <p><u>Restlevetid:</u> 0-20 år - ved defekt termostat kan den udskiftes 1:1 med nuværende devireg termostat.</p>

<p>Gulvvarme termostat i badeværelse.</p>

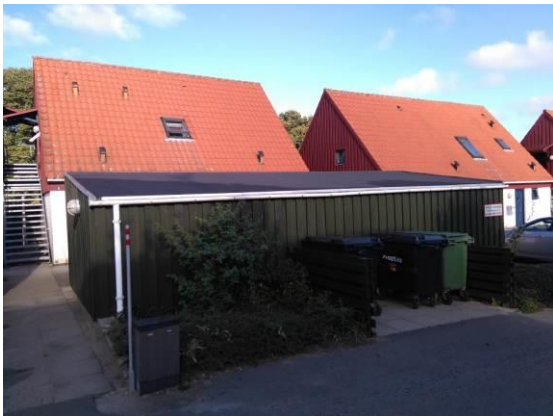
Udhuse / skure	
<p><u>Beskrivelse af bygningsdel:</u> Der er udført 2 skure i bebyggelsen. Skurene er udført i en let konstruktion med malede finerplader og brædder, tagpapdækning og PVC-tagrender.</p> <p><u>Tilstand:</u> Facadebeklædningen er i normal stand. Tagfladerne er i tilsvarende normal stand.</p> <p><u>Skadesbillede:</u></p> <p><u>Restlevetid:</u> Restlevetiden for facader er over 20 år. Restlevetiden for tagpapdækningen er 10-15 år.</p>

<p>Skure øst for bebyggelsen</p>

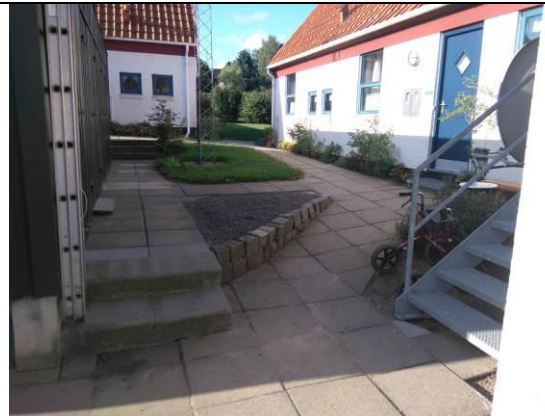
Ingen adgangsforhold i bebyggelsen overholder nugældende krav til niveaufri adgang ind i boligerne, hverken ved indgangsdøre eller terrassedøre.

Flisearealer med opbygget rampe
