Bo42  
AFDELING SVANEKE  
BYGGEAFSNIT 6  
NORRE BAKKE 3A-3D, 3740 SVANEKE

## BYGGETEKNISK RAPPORT

07.11.2016

SAG NR. 15.5871

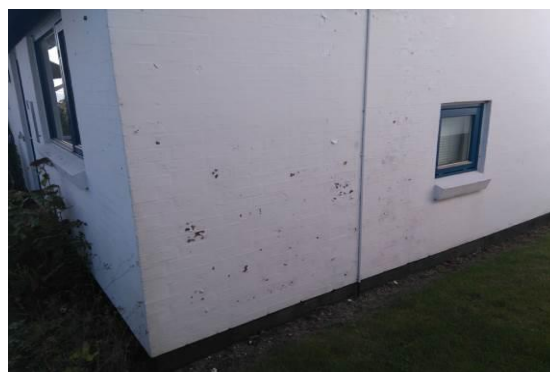
Der er mange afskalninger på facader og gavle. Ved gavle er der flere vandrette revner.

Afskalninger ved facader

Årsagen til revner i facader og gavle skal undersøges snarest, så der kan foretages en udbedring for at undgå accelererende skader og fugtindtrængning.

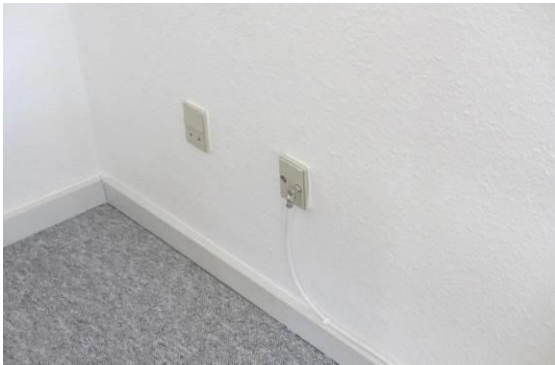
| Skillevægge | |
|---|---|
| <p><u>Beskrivelse af bygningsdel:</u><br/>Indvendige skillevægge er udført med 75 mm gasbeton</p> <p><u>Tilstand:</u><br/>Gode i opholdsrum<br/>Problematiske i bade-/toiletrum</p> <p><u>Skadesbillede:</u><br/>Revner i vægge på bad-/toiletrum</p> | <p>7,5 cm gasbetonvægge</p> |

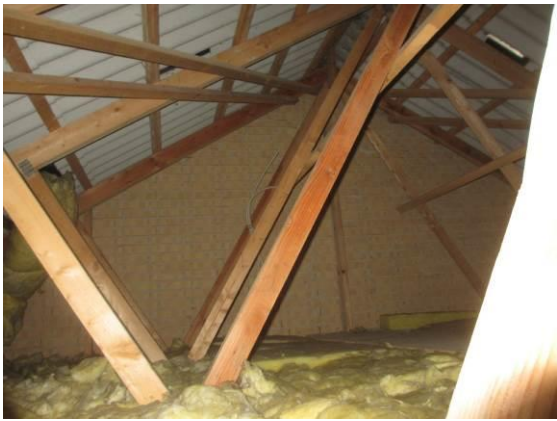
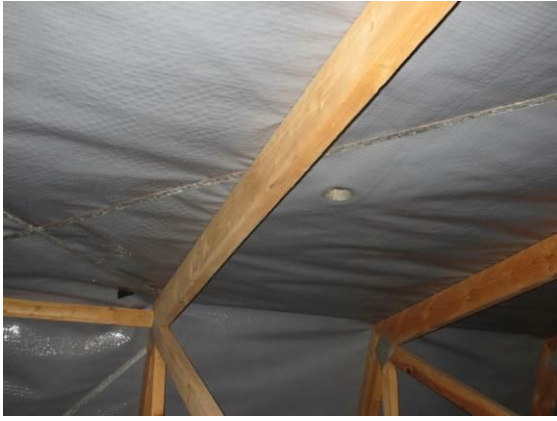
| Tagkonstruktion | |
|---|---|
| <p><u>Beskrivelse af bygningsdel:</u><br/> Gitterspær med B6 tagplader<br/> 150 mm isolering</p> <p>Monarfol undertag i den ene bolig</p> <p><u>Tilstand:</u><br/> Nedbrudte udskiftede B6 tagplader</p> <p><u>Skadesbillede:</u><br/> Synlige afskalninger og mindre revner</p> <p><u>Restlevetid:</u><br/> 0 – 5 år</p> | <p>Gitterspær med bølgeeternittag i besigtiget tagrum</p><br> <p>Monarfol undertag i besigtiget tagrum</p> |

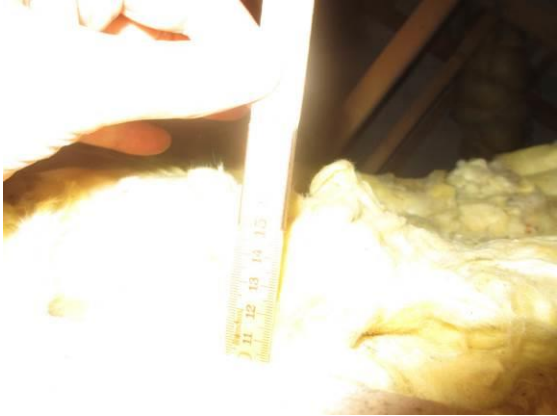
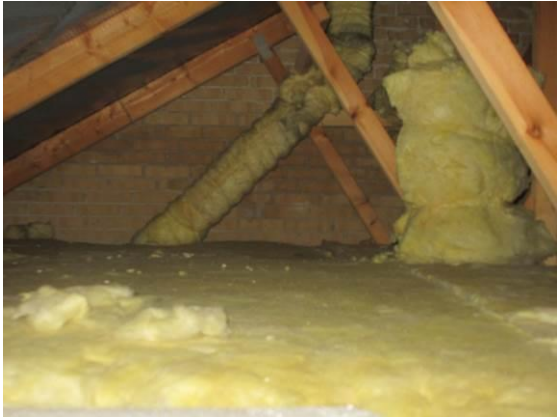
| Tagrum | |
|---|---|
| <p><u>Beskrivelse af bygningsdel:</u><br/>Gitterspær<br/>150 mm glasuld</p> <p><u>Tilstand:</u><br/>Virker tørt på besigtigelsestidspunkt</p> <p><u>Skadesbillede:</u><br/>Ingen konkrete skader.</p> <p>Der bør efterisoleres oven på eksisterende 150 mm glasuldisolering</p> <p><u>Restlevetid:</u><br/>20 – 30 år</p> | <p>150 mm glasuldisolering</p> <p>Tagrum med isolerede aftrækskanaler</p> |

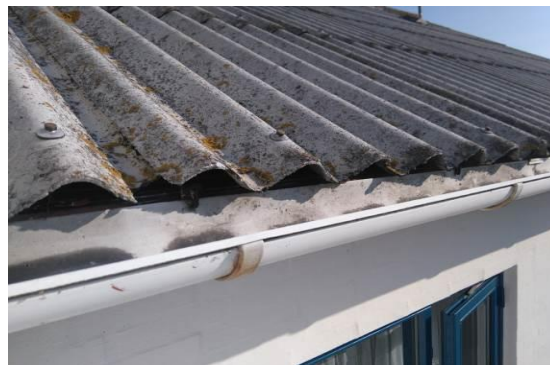
Pladekanterne er under nedbrydning

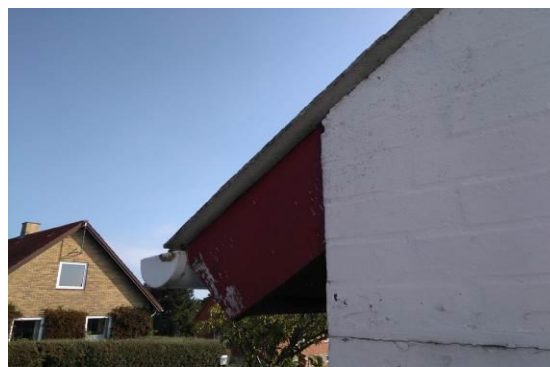
Ved flere gavle er tagpladerne afsluttet med opadvendende bølge, hvilket giver en stor fugtbelastning.

Tagplade ved gavl med opadvendende bølgekant

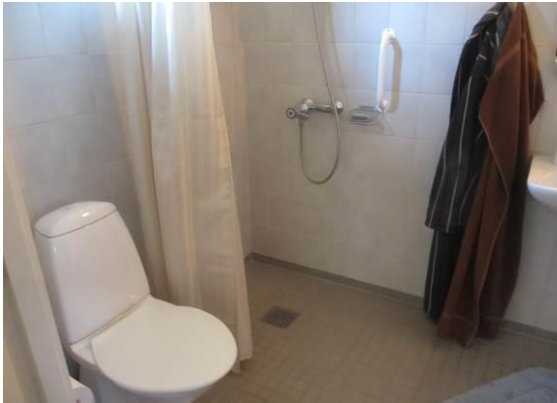
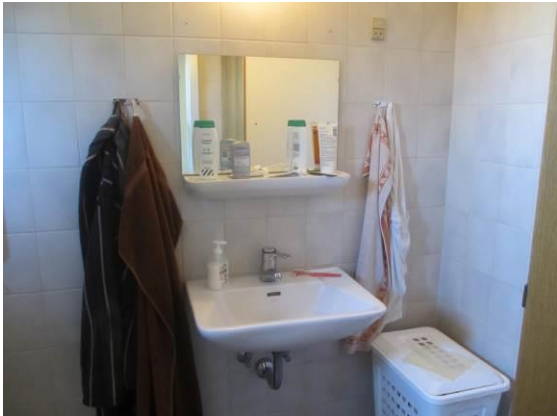
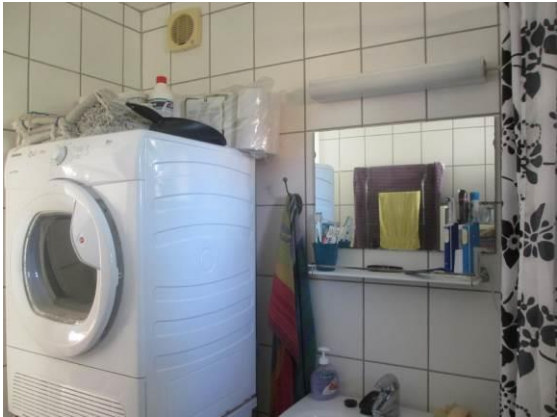
| Toilet / bad | |
|---|---|
| <p><u>Beskrivelse af bygningsdel:</u><br/>Gulve og vægge er monteret med forskellige typer klinker.<br/>Gulvmonteret toilet.<br/>Brusehjørne med forhæng uden og forsækning i gulv</p> <p><u>Tilstand:</u><br/>Pænt – men lettere slidt.</p> <p><u>Skadesbillede:</u><br/>Vægfliser har sætning skader</p> <p><u>Restlevetid:</u><br/>Interiør 5- 15 år<br/>Væggene bør undersøges / sikres mod sætnings-skader</p> | <p>Interiør af bad med brusehjørne med gulvafløb</p> <p>Interiør af bad</p> <p>Interiør af bad</p> |

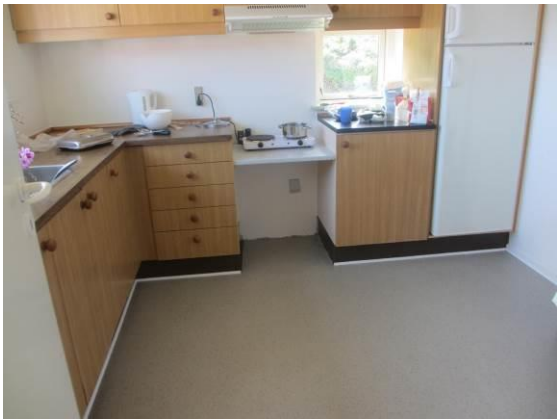
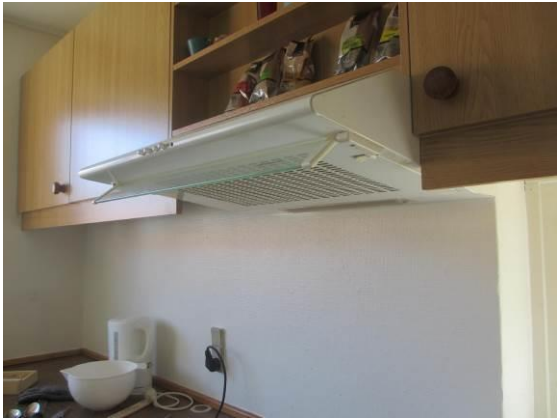
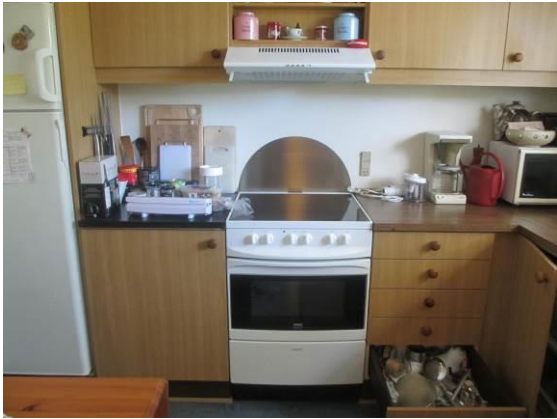
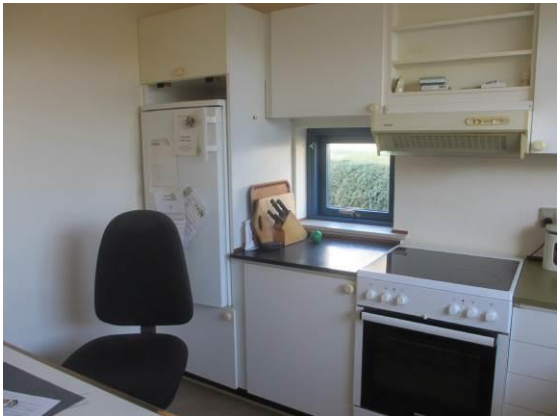
| Køkkener | |
|---|---|
| <p><u>Beskrivelse af bygningsdel:</u><br/>Køkkener er originale fra opførelsestidspunktet.<br/>Finer og malede låger</p> <p><u>Tilstand:</u><br/>Pæne set i.f.t. alder</p> <p><u>Skadesbillede:</u><br/>Ingen ventilation / udluftning i køkken.</p> <p><u>Restlevetid:</u><br/>5 – 10 år. Det bør overvejes på sigt at opdatere disse.<br/>Ventilation / udluftning bør snarest iværksættes</p> | <p>Interiør af køkken</p> <p>Interiør af køkken</p> <p>Interiør af køkken</p> |

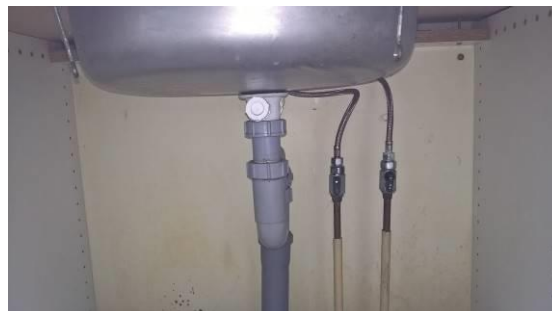
Afløb i køkkenskab for køkkenvask.

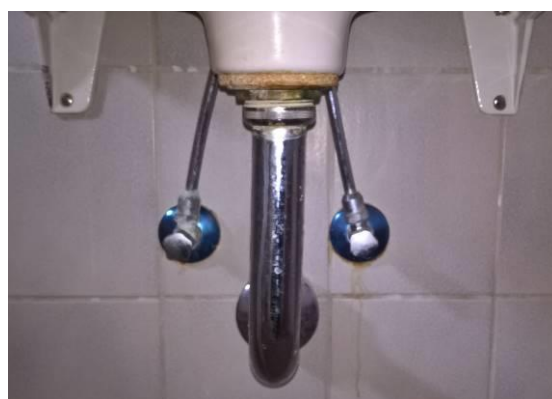
Afløbsrør fra håndvask, 0-5 år.

Afløb fra håndvask i badeværelse.

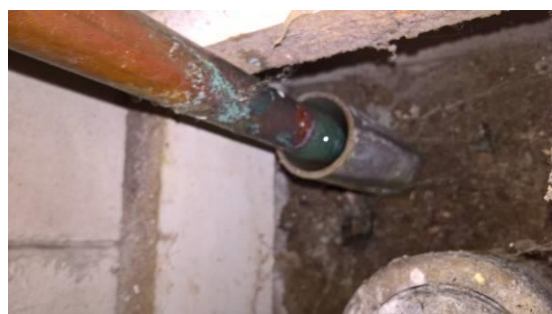
Afløb fra sikkerhedsventil i teknikskab er tilstoppet.

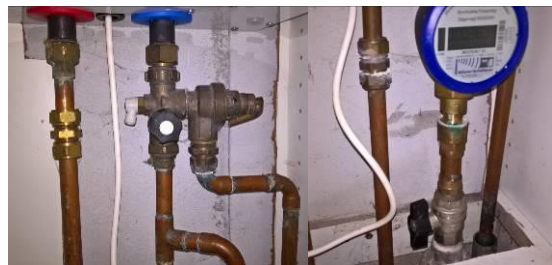
Tegn på tæring/utæthed ved tilslutning af overløb til sikkerhedsventil, samt ved samling på koldt vandsrør.

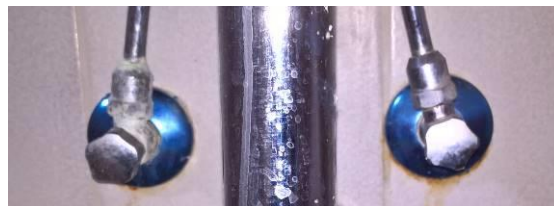
Tegn på tæring/utæthed i væg ved afspærringsventiler under håndvask i badeværelse.

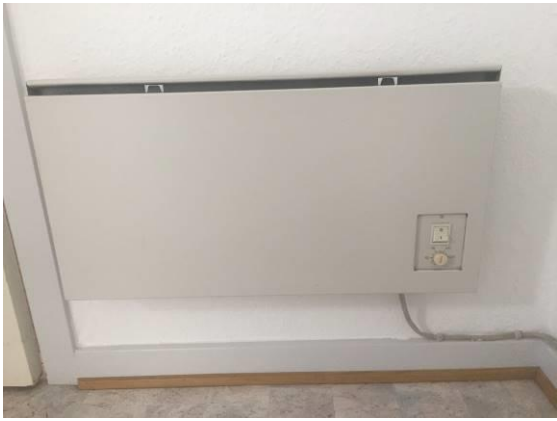
| Varmeinstallationer | |
|---|---|
| <p><u>Beskrivelse af bygningsdel:</u><br/>El-Radiatorer</p> <p><u>Tilstand:</u><br/>Radiatorer er delvis fra opførelsestidspunktet og delvis udskiftet til nyere paneler i 2004.</p> <p><u>Skadesbillede:</u></p> <p><u>Restlevetid:</u><br/>0-10 år - ved defekt radiator kan de uden større omfang udskiftes nutidige standard.</p> | <p>Flere El-radiatorer må forventes at være opbrugt</p> |

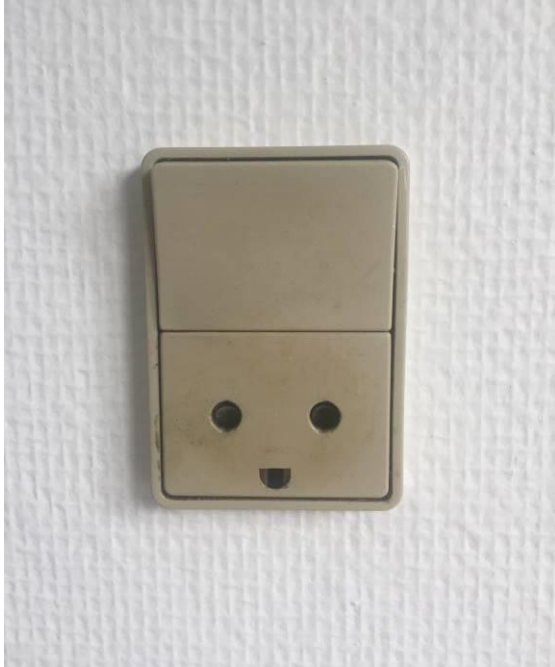
| Afbrydere og stikkontakter i køkken | |
|---|---|
| <p><u>Beskrivelse af bygningsdel:</u><br/>Afbrydere og stikkontakter i køkken</p> <p><u>Tilstand:</u><br/>Afbrydere og stikkontakter er fra opførelsestidspunktet.<br/>I hele køkkenet er der fremført virksom beskyttelsesleder.</p> <p><u>Skadesbillede:</u></p> <p><u>Restlevetid:</u><br/>5-10 år - ved defekt afbryder/stikkontakt kan de udskiftes 1:1 med nuværende standard LK komponenter. Så det anbefales at disse komponenter skiftes efterhånden som de bliver defekte.</p> | <p>Fuga stikkontakter i køkken er med jord</p> |

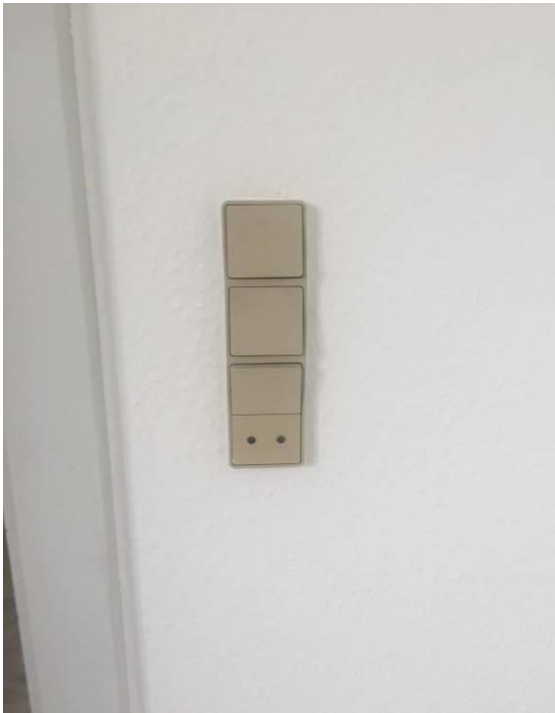
Det skal bemærkes at boligen ikke har fremført virksom beskyttelsesleder i alle rum undtaget køkken. Ved en større udvidelse eller ændring skal der etableres en virksom beskyttelsesleder i boligen jf. SIK-meddelelse nr. 16/04.

| Afbrydere og stikkontakter i resterende bolig | |
|---|---|
| <p><u>Beskrivelse af bygningsdel:</u><br/>Afbrydere og stikkontakter i resterende bolig</p> <p><u>Tilstand:</u><br/>Afbrydere og stikkontakter er fra opførelsestidspunktet.<br/>Der er ikke fremført beskyttelsesleder hvorfor der ved en større udvidelse eller ændring skal etableres en virksom beskyttelsesleder i boligen.</p> <p><u>Skadesbillede:</u></p> <p><u>Restlevetid:</u><br/>5-10 år - ved defekt afbryder/stikkontakt kan de udskiftes 1:1 med nuværende standard LK komponenter. Så det anbefales at disse komponenter skiftes efterhånden som de bliver defekte.</p> | <p>Fuga stikkontakter i resterende bolig er uden jord</p> |

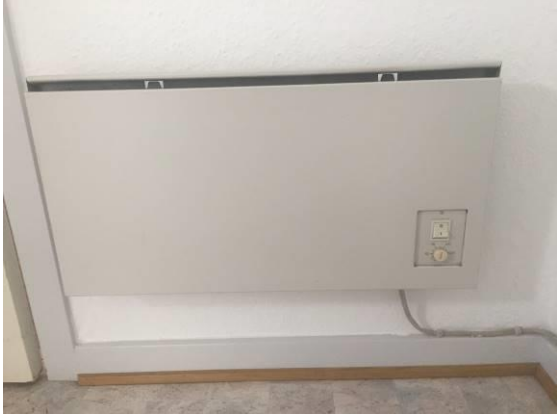
| El-Radiatorer | |
|---|---|
| <p><u>Beskrivelse af bygningsdel:</u><br/> El-Radiatorer</p> <p><u>Tilstand:</u><br/> Radiatorer er delvis fra opførelsestidspunktet og delvis udskiftet til nyere paneler i 2004.</p> <p><u>Skadesbillede:</u></p> <p><u>Restlevetid:</u><br/> 0-10 år - ved defekt radiator kan de uden større omfang udskiftes nutidige standard.</p> | <p>Flere El-radiatorer må forventes at være opbrugt</p> |

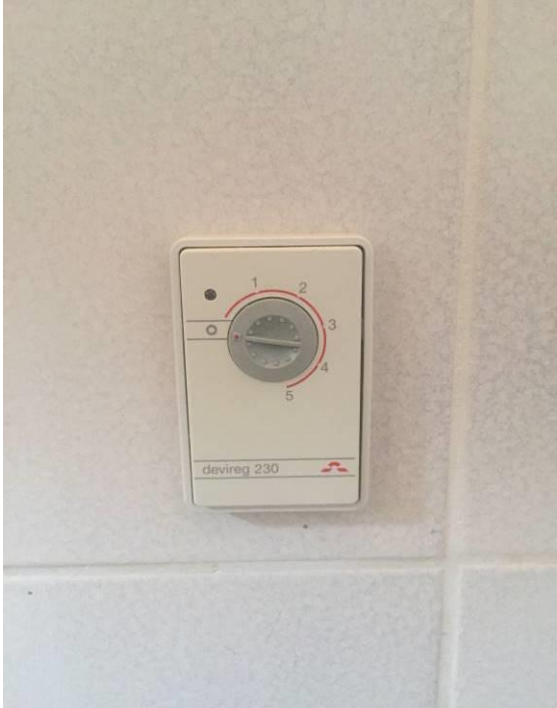
| El-gulvvarme i badeværelse | |
|---|---|
| <p><u>Beskrivelse af bygningsdel:</u><br/> El-gulvvarme i badeværelse</p> <p><u>Tilstand:</u><br/> Gulvvarmen i badeværelset er fra opførelsestidspunktet.</p> <p><u>Skadesbillede:</u></p> <p><u>Restlevetid:</u><br/> 0-20 år - ved defekt termostat kan den udskiftes 1:1 med nuværende devireg termostat.</p> | <p>Gulvvarme termostat i badeværelse</p> |

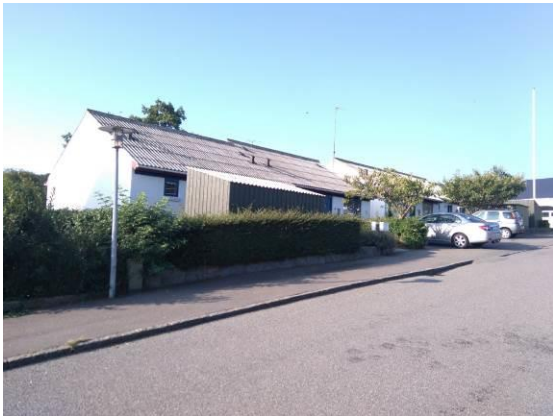
| <p><b>Udearealer</b></p> <p><u>Beskrivelse af bygningsdel:</u><br/>Bebyggelsen ligger på en skrånende grund.</p> <p>Ved fortov, vej og parkering er der udført asfalt.<br/>Der er flisearealer hen langs indgangsfacaderne.<br/>Der er flisebelagte terrasser ved boligerne.<br/>Der er et større fælles græsareal mod syd.</p> <p><u>Tilstand:</u><br/>Asfalt- og flisearealer er i normal stand.</p> <p><u>Skadesbillede:</u><br/>Flisearealer ved indgangsfacaden ligger ujævne.</p> | <p>Asfaltarealer på fortov, vej og parkering</p> |

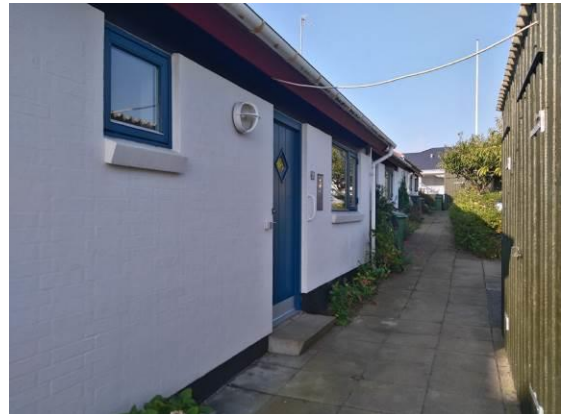
Flisebelægninger hen langs bygninger
