Bo42  
AFDELING SVANEKE  
BYGGEAFSNIT 7  
AHORNVEJ 1-17, 3740 SVANEKE

## BYGGETEKNISK RAPPORT

07.11.2016

SAG NR. 15.5871

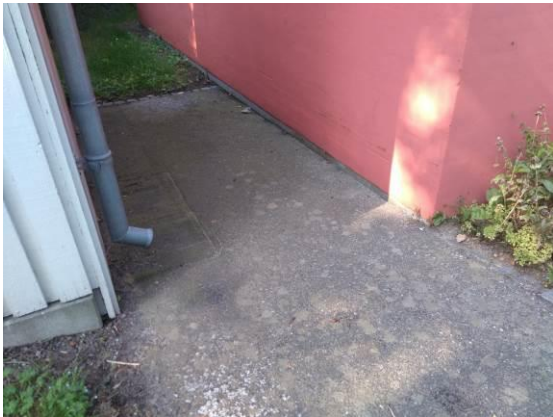
Fundamenter / sokkel	
<p><u>Beskrivelse af bygningsdel:</u> Sokler er udført med grå puds.</p> <p><u>Tilstand:</u> Sokler er generelt i god stand, dog med enkelte skader. Flere steder er der højtliggende terræn, der kan medføre op fugtning af samlingen mellem sokkel og murværk.</p> <p><u>Skadesbillede:</u> Der er registreret skader ved sokkelpuds. Skader skal snarest udbedres, for at undgå følgeskader.</p> <p><u>Restlevetid:</u> Efter udbedring af skader bør restlevetiden være 15-20 år.</p>	  <p data-bbox="863 981 1050 1010">Sokkel i grå puds</p>

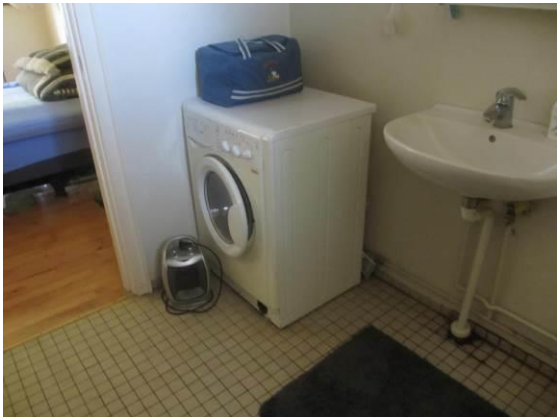
Terrændæk / etageadskillelse	
<p><u>Beskrivelse af bygningsdel:</u></p> <p>Terrænkonstruktion: Bøge parket Gulvfil Plastfolie Afretningslag 80 mm beton 75mm isolering 150 mm kap. brydende lag / skærver</p> <p><u>Tilstand:</u> God</p> <p><u>Skadesbillede:</u> Ingen synlige skader</p> <p>Der henvises til konklusionen hvor radon problematikken er uddybet</p> <p><u>Restlevetid:</u> 20 – 30 år</p>

<p>Betongulv med trægulv i opholdsrum / klinkegulv i bad</p>

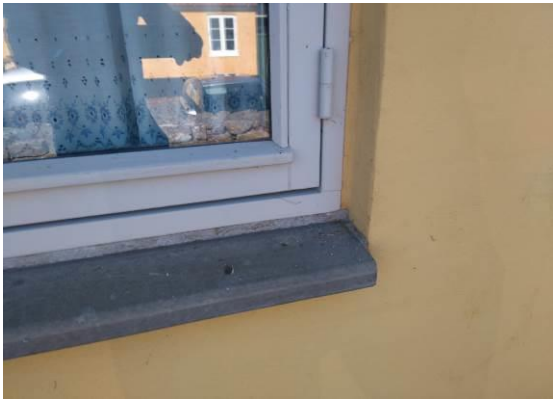
<b>Sålbænke</b>	
<p><u>Beskrivelse af bygningsdel:</u> Grå præfabrikerede betonsålbænke. Udført med elastiske fuger mod murværk.</p> <p><u>Tilstand:</u> Er i en god stand.</p> <p><u>Skadesbillede:</u> -</p> <p><u>Restlevetid:</u> Restlevetiden er over 20 år.</p>

<p>Sålbænke udført i beton</p>

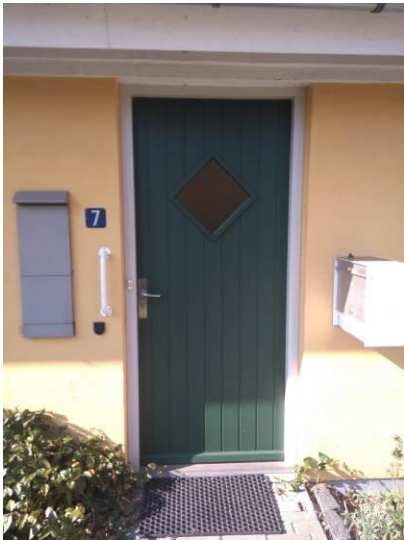
<p>Yderdør med rundefelt og udført i plade</p>

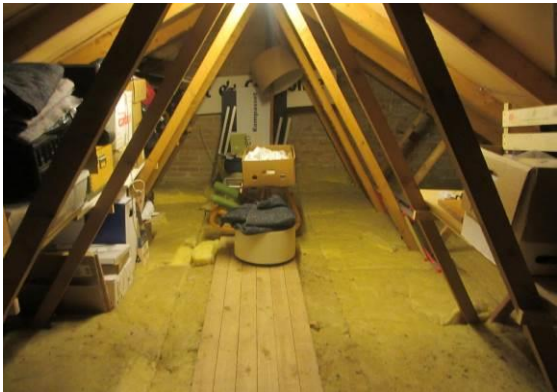
<b>Tagkonstruktion</b>	
<p><u>Beskrivelse af bygningsdel:</u> Teglsten på lægter Afstandsliister 3,2 mm masonit Gitterspær</p> <p><u>Tilstand:</u> Tagkonstruktionen virker tør og stabil.</p> <p><u>Skadesbillede:</u> Synlige skader / fugtphobninger på undertaget. Manglende ventilation ved tagfod.</p> <p><u>Restlevetid:</u> Tagkonstruktionen 20 – 30 år Masonit pladerne 5 – 15 år</p>

<p>Gitterspær og gangbro</p>

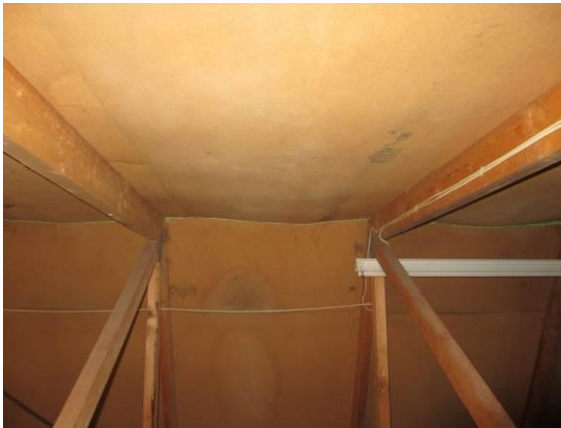
<b>Tagrum</b>	
<p><u>Beskrivelse af bygningsdel:</u> Synlige gitterspær og masonit undertag, loftrummet isoleret med glasuld og der er monteret en gangbro i tagrum</p> <p><u>Tilstand:</u> Tagrum virker tørt men uventileret. Loftet er isoleret med 200 mm isolering.</p> <p><u>Skadesbillede:</u> Fugtophobninger ses på undertaget</p> <p><u>Restlevetid:</u> Gitterspærerne 20 – 30 år Ventilation bør snarest udbedres</p>

<p>Gitterspær med undertag af træfiberplader og fuget kipsamling</p>

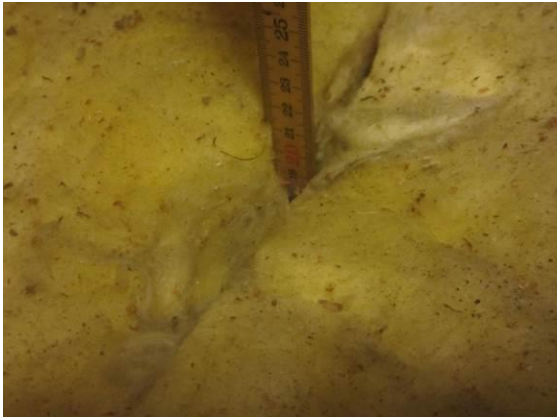
<p>200 mm glasuldisolering</p>

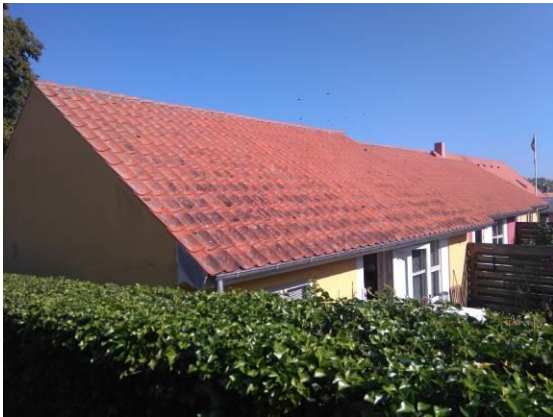
Tagflader	
<p><u>Beskrivelse af bygningsdel:</u> Røde vingetegl med mørtelrygninger.</p> <p><u>Tilstand:</u> Generelt ligger tagstenene fint. På flere tagflader er der megen algevækst.</p> <p>Der er ikke anvendt dobbeltvingede tagsten ved gavle. Vingetagsten er ikke ført langt nok ud (udhæng) over gavlen.</p> <p><u>Skadesbillede:</u> Der er enkelte mørtelskader ved rygninger.</p> <p>Manglende udhæng af tagsten i gavle har medført flere revner mellem gavl og tagsten.</p> <p>Her kan opstå fugtophobning og frostskeer.</p> <p>Bo42 har registreret: Vand ledes direkte ved gavl ned på undertag p.g.a mangelfuld zink afdækning</p> <p><u>Restlevetid:</u> Restlevetiden for vingetegl er mere end 20 år. Restlevetiden for mørtelrygninger er 10-15 år.</p> <p>Overgang fra mur til tag bør snarest udbedres ved tagforskydning.</p>

<p>Røde vingetegl</p>

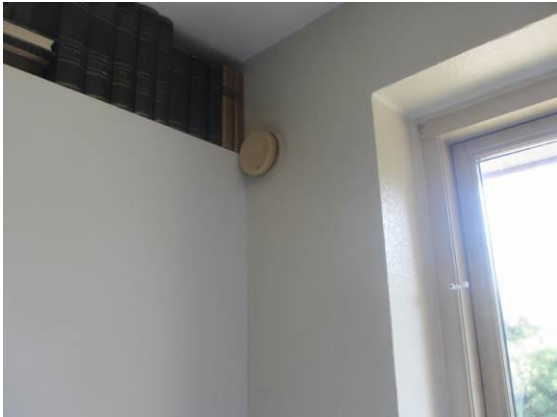
<p><b>Indvendige vægoverflader</b></p> <p><u>Beskrivelse af bygningsdel:</u> Væggene er beklædt med malet rutex. Badeværelset i registreret bolig var beklædt med glasvæv.</p> <p><u>Tilstand:</u> Pæne overflader</p> <p><u>Skadesbillede:</u> Der er ikke registreret nogen skader</p> <p><u>Restlevetid:</u> Overfladerne udskiftes / vedligeholdes jævnligt i.f.m. egen vedligehold og fraflytninger.</p>

<p>Rutex tapet på vægge</p>
---	--

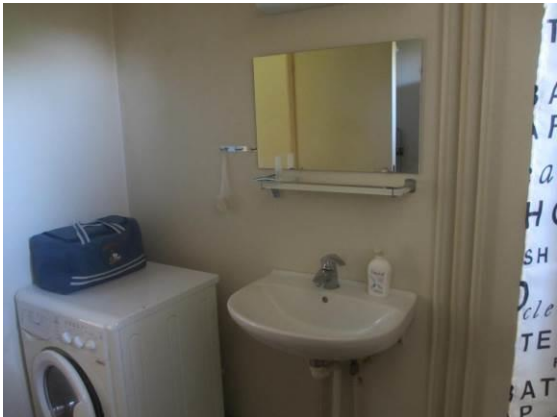
<p>Malet vægge i bad</p>

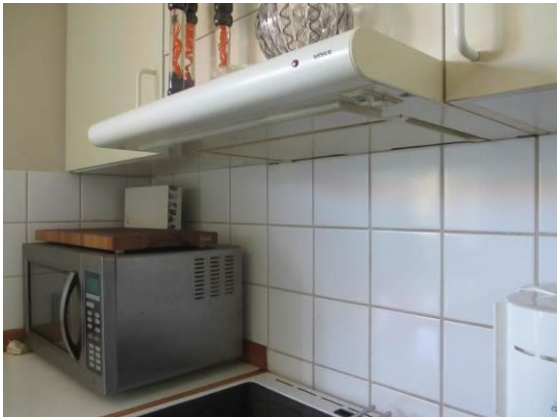
<p>Fliser over køkkenbord</p>
--	---

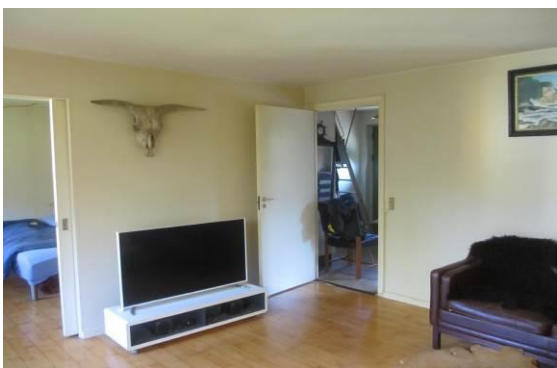
<b>Indvendige døre</b>	
<p><u>Beskrivelse af bygningsdel:</u> Skydedør og finerdøre i lejemålene er udført som malede finerdøre</p> <p><u>Tilstand:</u> Pæne dørplader</p> <p><u>Skadesbillede:</u> Der er ikke registreret nogen skader</p> <p><u>Restlevetid:</u> 15 -25 år</p>

<p>Malede finerdøre, dels som sidehængte og som skydedør</p>

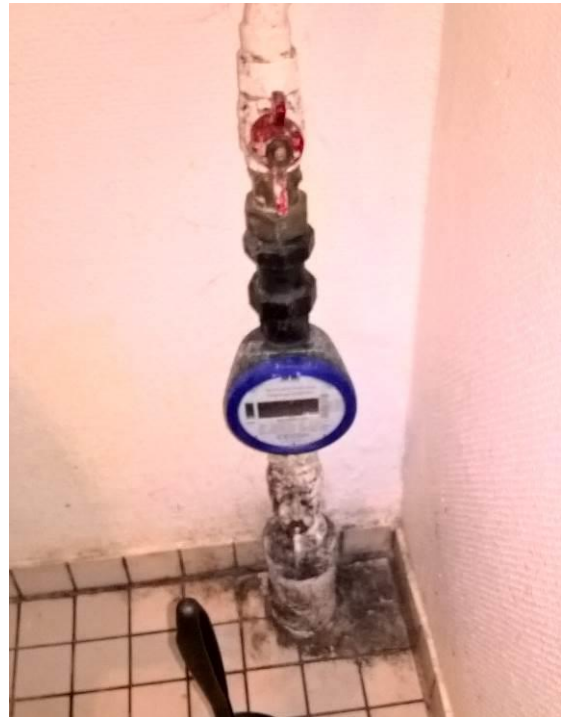
Vandstik og vandmåler i badeværelse.

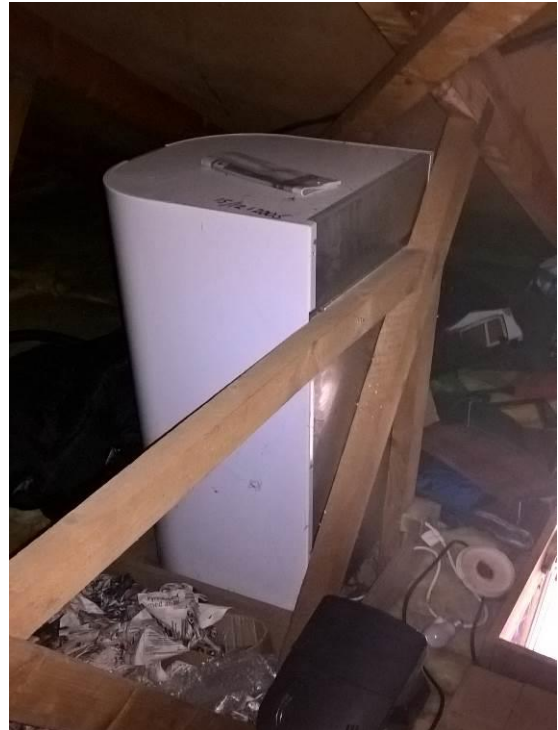
Der er desuden risiko for at vandinstallationen i tagrum frostsprænger ved hård frost.

Varmtvandsbeholder placeret i tagrum.

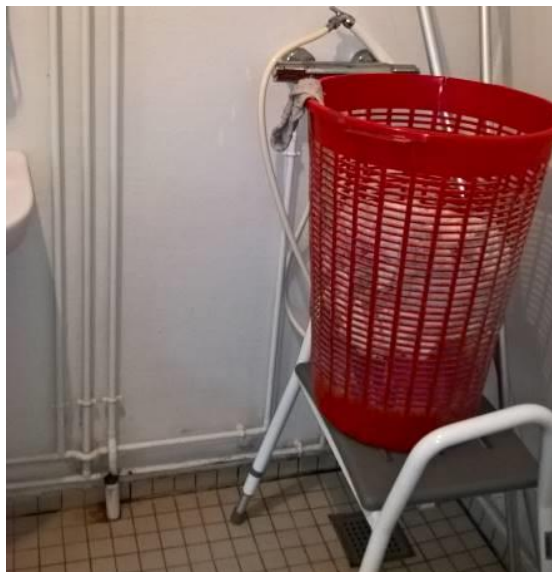
Vandinstallation synligt på væg i badeværelse.

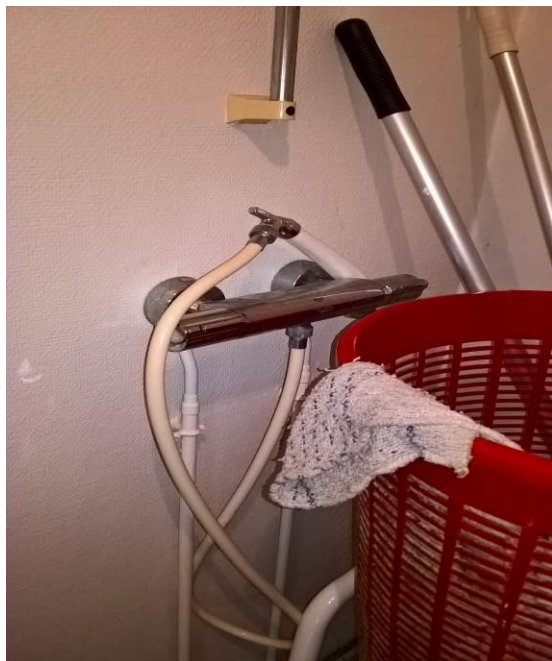
Sanitet og blandingsbatterier, som endnu ikke er udskiftet, skønnet 0-5 år.

Blandingsbatteri for bruser i badeværelse.

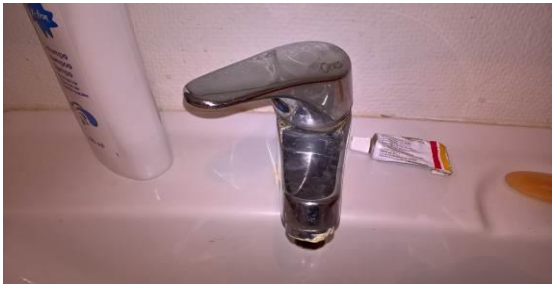
<p>Blandingsbatteri for håndvask i badeværelse.</p>

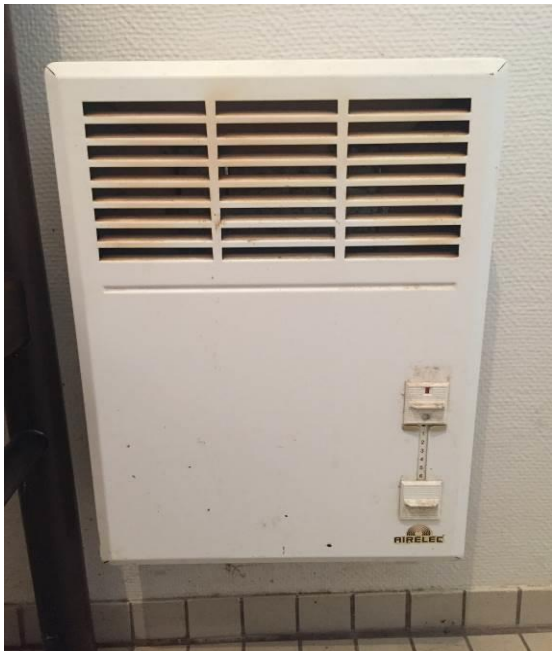
<p><b>El-Radiatorer</b></p> <p><u>Beskrivelse af bygningsdel:</u> El-Radiatorer</p> <p><u>Tilstand:</u> Radiatorer er delvis fra opførelsestidspunktet og delvis udskiftet til nyere paneler.</p> <p><u>Skadesbillede:</u></p> <p><u>Restlevetid:</u> 0-10 år - ved defekt radiator kan de uden større omfang udskiftes nutidige standard.</p>

<p>El-radiator i badeværelse</p>
--	---

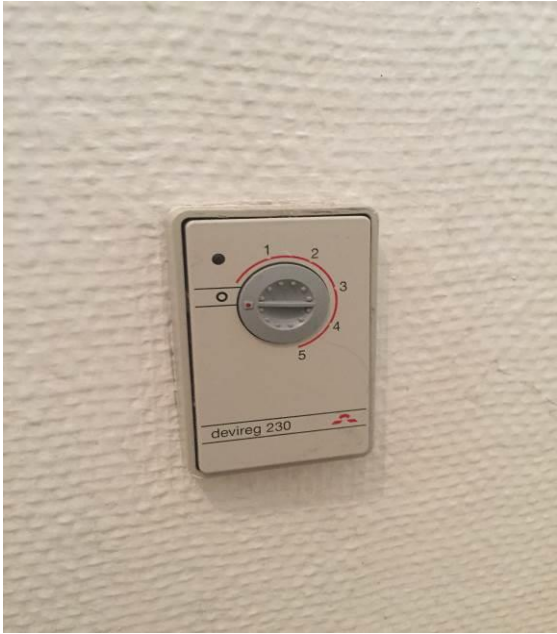
<b>El-gulvvarme i badeværelse</b>	
<p><u>Beskrivelse af bygningsdel:</u> El-gulvvarme i badeværelse</p> <p><u>Tilstand:</u> Gulvvarmen i badeværelset er fra opførelsestidspunktet.</p> <p><u>Skadesbillede:</u></p> <p><u>Restlevetid:</u> 0-20 år - ved defekt termostat kan den udskiftes 1:1 med nuværende devireg termostat.</p>

<p data-bbox="863 1037 1254 1061">Gulvvarme termostat i badeværelse.</p>

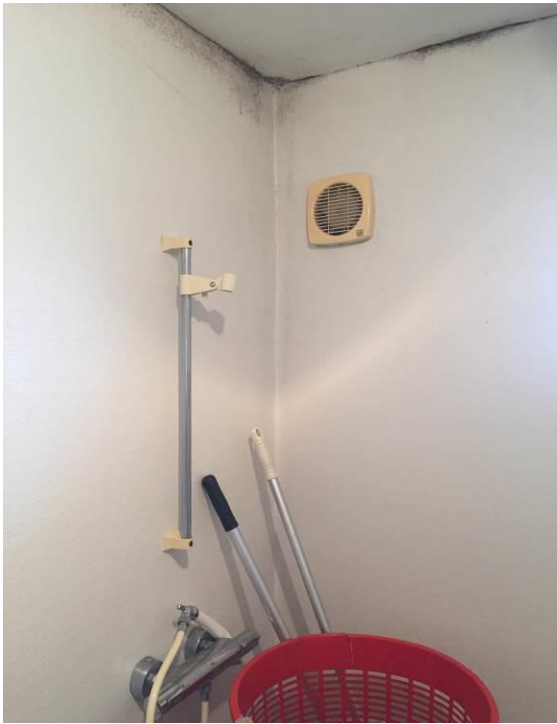
<b>Badeværelsesventilator</b>	
<p><u>Beskrivelse af bygningsdel:</u> Badeværelsesventilator</p> <p><u>Tilstand:</u> Installationen til ventilator er fra opførelsestidspunktet.</p> <p><u>Skadesbillede:</u></p> <p><u>Restlevetid:</u> 0-5 år – I forbindelse med en fremtidig renovering eller ved defekt ventilator bør den flyttes mindst 60cm fra brusehoved. Ventilatoren skal have en kapslingsklasse på minimum IPx4.</p>

<p data-bbox="863 2018 1075 2042">Vægventilator i bad</p>
