Bo42
AFDELING SVANEKE
BYGGEAFSNIT 8
BYFOGEDBAKKEN 2A-2B, 3740 SVANEKE

BYGGETEKNISK RAPPORT

07.11.2016

SAG NR. 15.5871

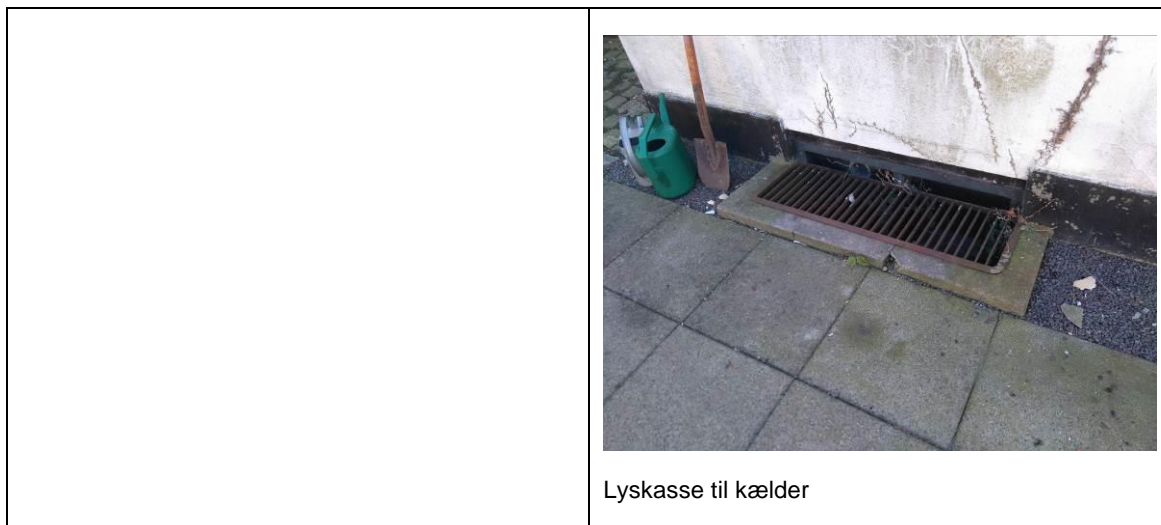
4.1 Fundamenter / sokkel

Fundamenter / sokkel	
<p><u>Beskrivelse af bygningsdel:</u> Forbygning har høj malet fremskudt pudset sokkel mod fortov.</p> <p>Vestgavl og nordsiden af forbygningen er udført med malet granit sokkel.</p> <p>Lyskasser til kælder er pudsede og afsluttet med galvaniseret rist.</p> <p><u>Tilstand:</u> Sokkel mod fortov er meget slidt.</p> <p>Granit sokkel er nedslidt.</p> <p>Lyskasser er i normal stand.</p> <p><u>Skadesbillede:</u> Sokkel mod fortov har mange alvorlige revner, afskalninger, manglende maling mv.</p> <p>Granit sokkel har mange fuge- og malingskader, der kræver skærpet vedligehold.</p> <p>Lyskasser har enkelte pudsskader. Lyskasseriste er rustne.</p> <p><u>Restlevetid:</u> Restlevetid for pudsede sokler er under 5 år.</p> <p>Restlevetid for granit sokkel er under 5 år.</p> <p>Restlevetid for lyskasser er 5-10 år.</p>	  <p>Fremskudt høj sokkel mod fortov – mange revner</p>   <p>Sokkel ved forbygning udført af granit sten</p>   <p>Sortmalet pudset sokkel ved bagbygning</p>

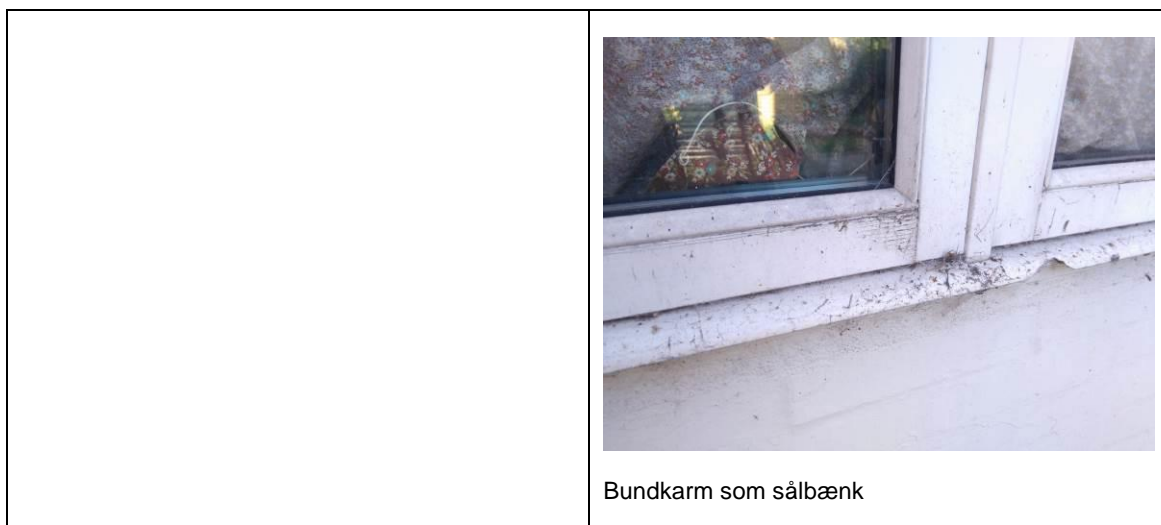
<p>Sålbænke</p> <p><u>Beskrivelse af bygningsdel:</u> Mod vejen er der sålbænke i malet beton.</p> <p>Mod gården er der klinkesålbænke og ved nogle vinduer fungerer bundkarmen som sålbænk.</p> <p><u>Tilstand:</u> Sålbænke er slidte.</p> <p><u>Skadesbillede:</u> Betonsålbænke fremstår med flere revner og maling afskalninger.</p> <p>Klinkesålbænke har alge-/skimmelvækst og enkelte maling afskalninger.</p> <p>Bundkarme som sålbænk kræver skærpet vedligehold.</p> <p><u>Restlevetid:</u> Betonsålbænke har en restlevetid på 5 år.</p> <p>Klinkesålbænke har en restlevetid på 5-10 år.</p> <p>Bundkarme – afhængig af vedligehold – har en restlevetid på 10 år.</p>	  <p>Støbt sålbænk mod gaden</p>   <p>Sålbænk ved bagbygningen i malede klinker</p>
--	--

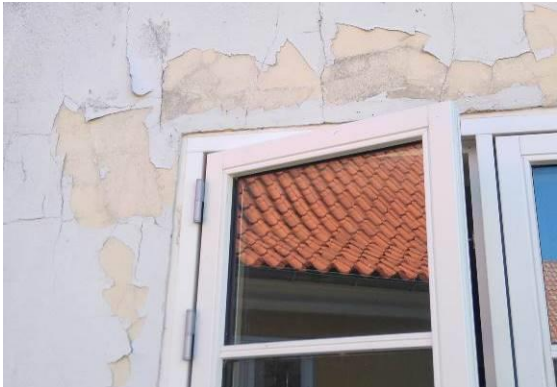
<p><u>Skadesbillede:</u> Der er flere løse og manglende mørtelfuger ved vinduer. Disse skal udbedres for at modvirke fugtindtrængning i facader og bag karme.</p> <p><u>Restlevetid:</u> Restlevetiden for mørtelfuger er 0-5 år.</p> <p>Restlevetiden for elastiske fuger er 10-15 år.</p>

<p>Elastisk fuger ved nyere vindue mod gården</p>

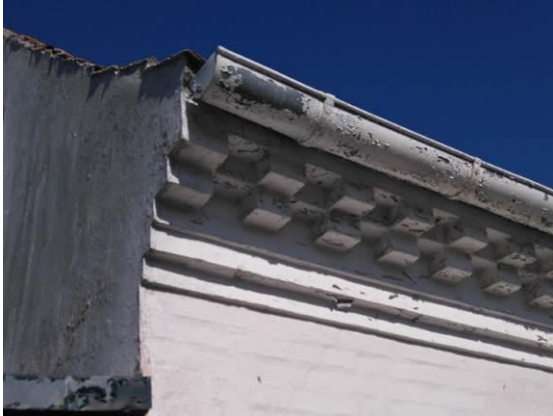
<p>Tagudhæng m.v.</p> <p><u>Beskrivelse af bygningsdel:</u> Mod gaden er der udført profileret muret gesims. Mod gården er der synlige sortmalede spærender. På 1. sal mod gården, er der malede pladegesimser.</p> <p><u>Tilstand:</u> Murede gesimser ved forbygningen er slidte. Plade-/bræddegesimser er slidte.</p> <p><u>Skadesbillede:</u> Murede gesimser ved forbygningen har afskalninger.</p>

<p>Mod gaden er der udført profileret gesims</p>
--	---

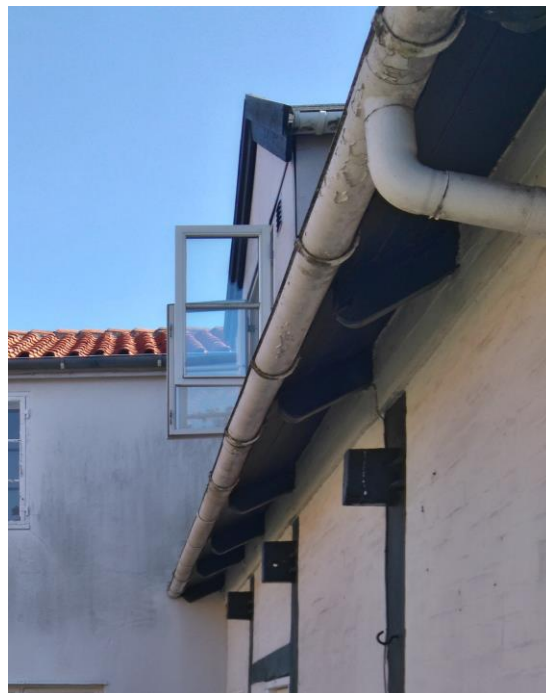
Pladegesimser har maling afskalninger og er under nedbrydning.

Mod gården er der synlige malede spærender

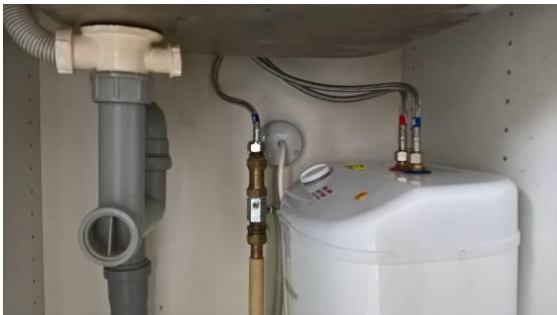
<p>Vandinstallation og varmtvandsbeholder i køkkenskab under køkkenvask.</p>

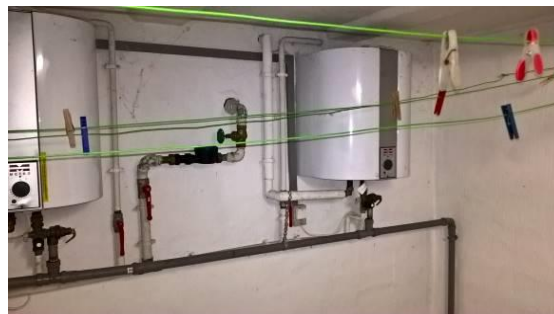
Varmtvandsbeholdere er udskiftet/etableret ca. år 2002.

Varmtvandsbeholdere i kælder.

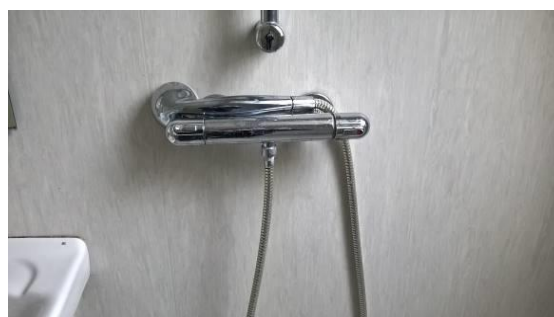
Sanitet og blandingsbatterier, skønnet 0-5 år.

Blandingsbatteri for bruser i badeværelse.

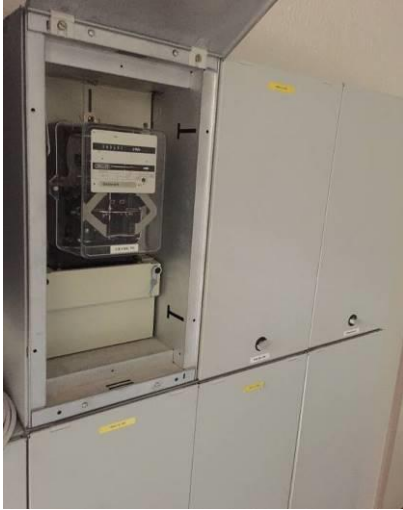
<u>Tilstand:</u> Målerramme skønnes at være 25-35 år gammel.	
<u>Skadesbillede:</u>	
<u>Restlevetid:</u> 10-20 år	
	Måler placeret ved trappeopgang til lejligheder.

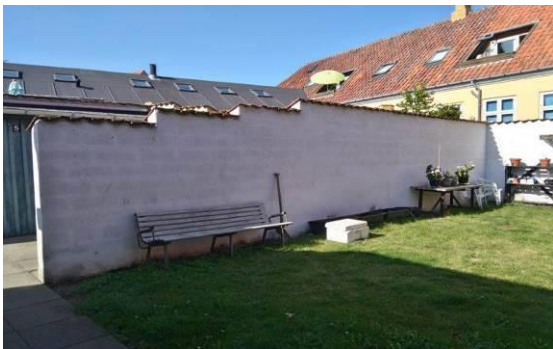
4.27 Hegn

<p>Hegn</p> <p><u>Beskrivelse af bygningsdel:</u> I gården er der udført en muret skærmvæg. Den er udført i bloksten, der er pudset og malet. Øverst er der afsluttet med røde vingeteglsten.</p> <p><u>Tilstand:</u> Skærmvæggen er ikke udført med sokkelbeskyttelse (maling el.lign.) ved terræn. Skærmvæggen er i normal stand.</p> <p><u>Skadesbillede:</u> Der er registreret enkelte pudsskader ned mod terræn, på muren og ved vingetegl.</p> <p><u>Restlevetid:</u> Restlevetiden for skærmvæggen anslås til 15-20 år.</p>

<p>Adskillende mur i gården udført i bloksten</p>
--	---

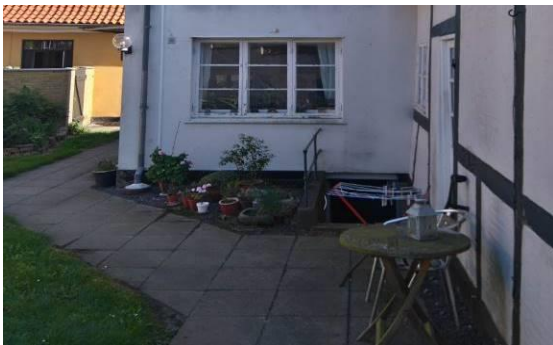
4.28 Tilgængelighed i terræn

<p>Tilgængelighed i terræn</p> <p><u>Beskrivelse af bygningsdel:</u> Fra fortov er der niveaufri adgang til flisearealer i gården. I gården er der et lille niveauspring i flisearealet ved adgang til 3 skure.</p> <p>Ind til boligen fra fortov er der et større trappetrin. Ind til boligerne i gården er der trappetrin og en galvaniseret ståltrappe til 1. sal.</p>

<p>Flisebelægninger rundt i gården</p>
--	---
