Bo42  
AFDELING SVANEKE  
BYGGEAFSNIT 9  
OTTO HOLST BAKKE 3-17, 3740 SVANEKE

## **BYGGETEKNISK RAPPORT**

07.11.2016

SAG NR. 15.5871

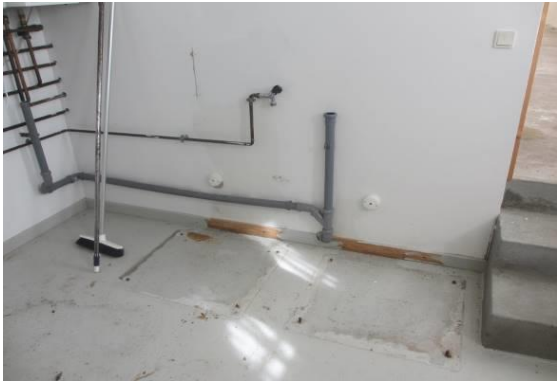
| Terrændæk / etageadskillelse | |
|---|---|
| <p><u>Beskrivelse af bygningsdel:</u><br/>Støbt betondæk i kælder</p> <p><u>Tilstand:</u><br/>Tørt og pænt</p> <p><u>Skadesbillede:</u><br/>Ingen registrerede skader.</p> <p>Radon. Der henvises til konklusionen hvor radon problematik er uddybet.</p> <p><u>Restlevetid:</u><br/>20 – 30 år</p> | <p>Terrændæk i tidligere vaskekælder</p> |

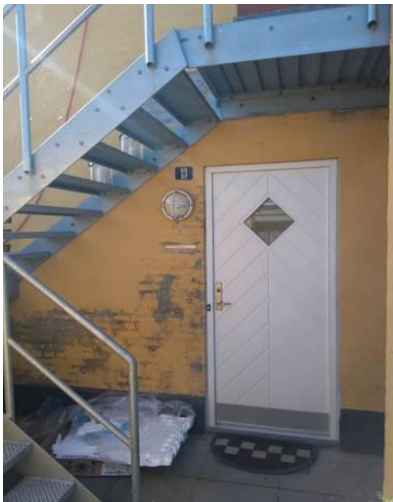
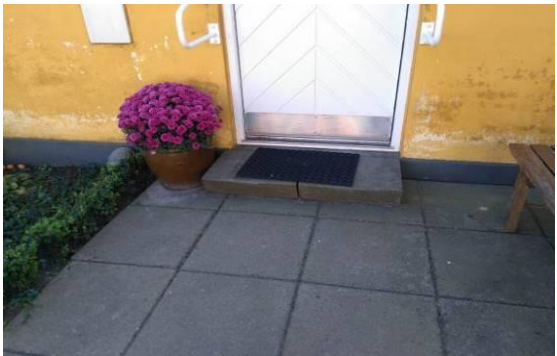
| Udvendige trapper | |
|---|---|
| <p><u>Beskrivelse af bygningsdel:</u><br/>Ved bygning S er der mod vest en udvendig kældertrappe.</p> <p>Til flere boliger er der udført betontrappetrin.</p> <p>Ved bygning N er der ved østgavlen udført en nyere galvaniseret ståltrappe op til 1. sal.</p> <p><u>Tilstand:</u><br/>Kældertrappen har slidte, fugtige, pudsede og malede vægge.<br/>Ståltrappen er i fin stand.</p> <p><u>Skadesbillede:</u><br/>Kældertrappen fremstår med opfugtede vægge, mange revner og pudsskader.</p> <p><u>Restlevetid:</u><br/>Restlevetiden for pudsede overflader ved kældertrappen er 5-10 år.</p> | <p>Bygning N – nyere ståltrappe ved østgavl</p> <p>Trappetrin ved bolig i gårdrum</p> |

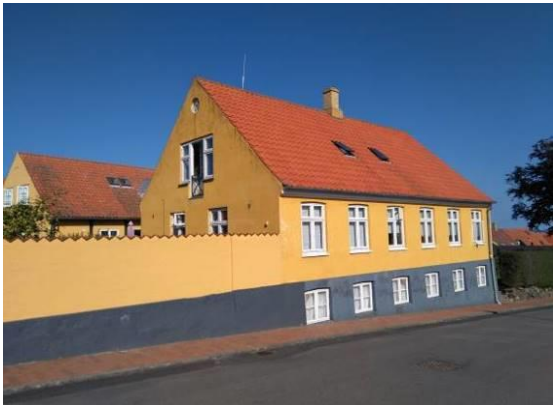
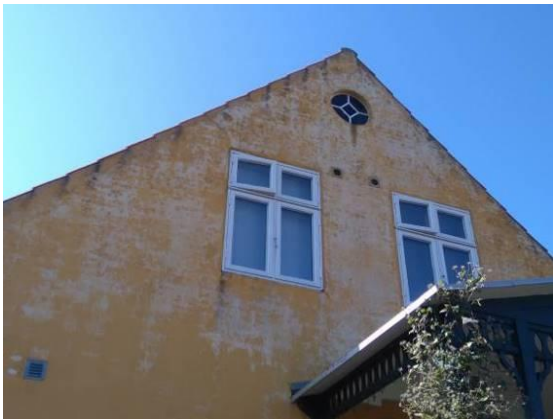
| Facader | |
|---|---|
| <p><u>Beskrivelse af bygningsdel:</u><br/>Bygning S fremstår med malede vandskurede overflader.<br/>Vindfang/trappeopgang er udført med malet profileret træbeklædning.</p> <p>Bygning V er udført med bindingsværk, murfelter er vandskurede og malede.</p> <p>Bygning N er med bindingsværk og en blanding af pudsede og vandskurede malede overflader.</p> <p><u>Tilstand:</u><br/>Bygning S fremstår med en slidt østgavl og lettere opfugtet vestgavl. Øvrige overflader er i normal stand, dog misfarvninger ved nordfacaden.<br/>Træbeklædning ved vindfang er i normal stand.</p> <p>Bygning V har bindingsværk, der er under nedbrydning samt meget slidte gavltrekanter.</p> <p>Bygning N fremstår med en skadet nordgavl og mod nord er der flere afskalninger.</p> <p><u>Skadesbillede:</u><br/>Østgavlen ved bygning S har revner og mange afskalninger, der kan skyldes fugt fra tagfladen, da vingesten ikke har - eller kun i begrænset omfang - det nødvendige "udhæng". Der skal snarest iværksættes udbedringer.</p> | <p>Bygning S – facade mod syd</p> <p>Bygning S – skader på gavl mod øst</p> |

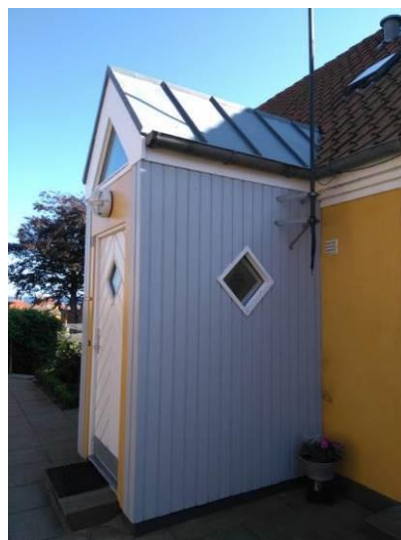
Bygning S – vindfang/trappeopgang mod gården

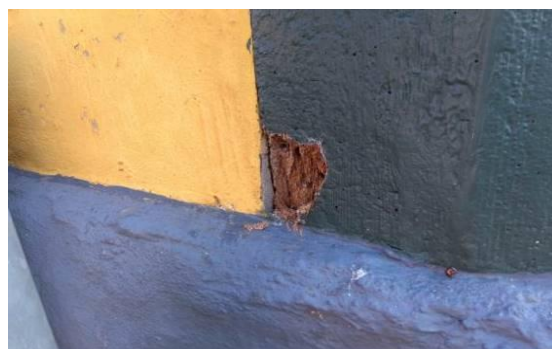
Facader fremstår med mange mindre skader i træværk og murfelter. Maling skaller af og murværk/fuger mod træværk revner og falder ud. Hvis bindingsværket skal reddes, skal der snarest foretages en udbedring.

Bygning V – skader ved bindingsværk

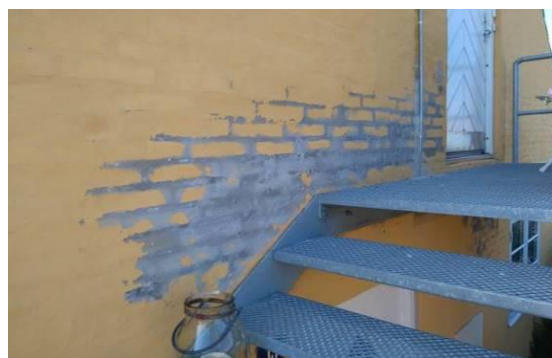
Østgavlen ved bygning N har flere områder, hvor der er udført fuge- og pudsreparationer. Der er fortsat områder med skader, der skal udbedres. Facaden mod nord har frostskaader, afskalninger og opfugtet bygningshjørne.

Bygning N – skader ved gavl mod øst

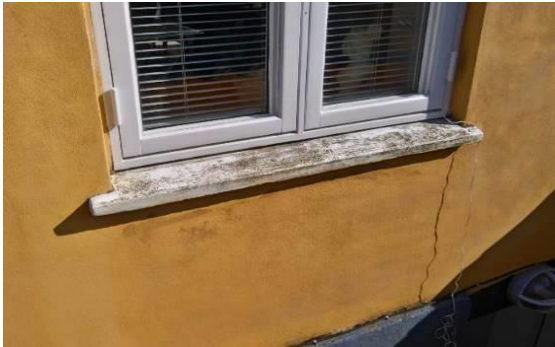
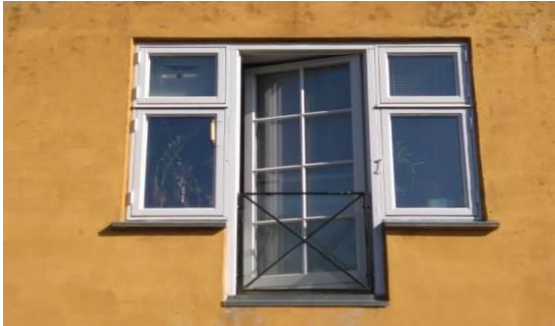
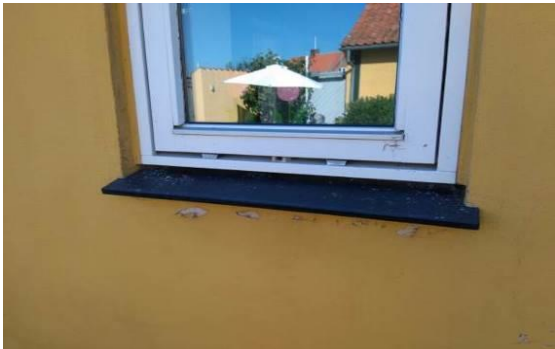
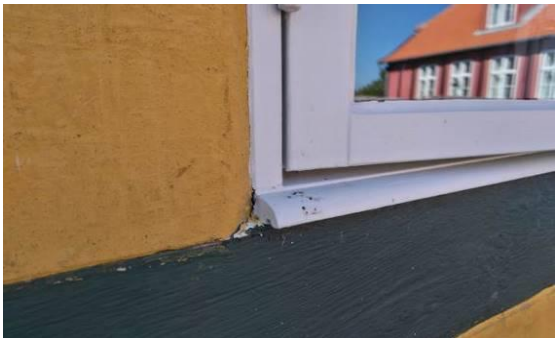
| Sålbænke | |
|---|---|
| <p><u>Beskrivelse af bygningsdel:</u><br/>Der er flere typer sålbænke – beton, zink og polymerbeton.</p> <p>Ved de fleste vinduer er det en dybere bundkarm, der danner sålbænk.</p> <p><u>Tilstand:</u><br/>Betonsålbænke fremstår nedslidte.<br/>Øvrige sålbænke er i normal stand.</p> <p><u>Skadesbillede:</u><br/>Betonsålbænke har nedslidt maling og enkelte revner.</p> <p><u>Restlevetid:</u><br/>Restlevetiden for betonsålbænke er 10-15 år.</p> | <p>Bygning S – malet betonsålbænk</p> <p>Bygning S – zinksålbænke ved gavl mod vest</p> <p>Bygning S – sålbænk i polymerbeton</p> <p>Bygning V – dybere bundkarm fungerer som sålbænk</p> |

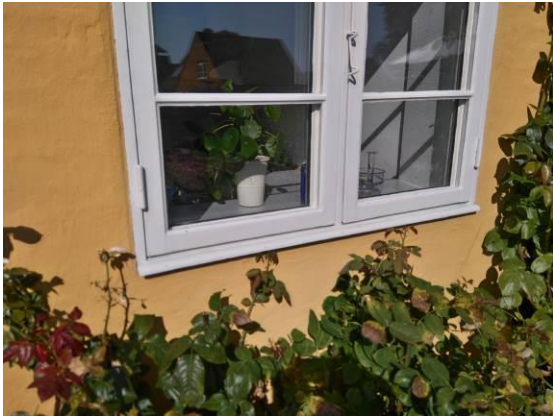
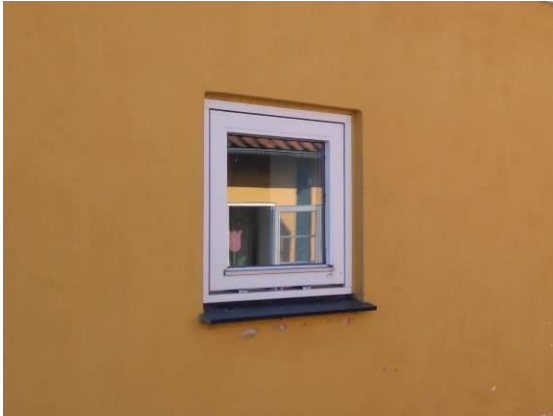
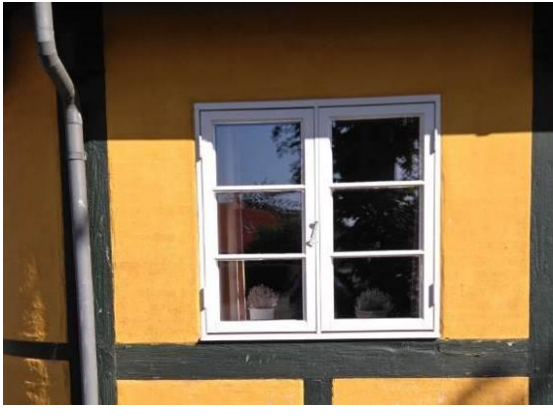
| Vinduer og udvendige døre | |
|---|---|
| <p><u>Beskrivelse af bygningsdel:</u><br/>Størsteparten af vinduerne er sprossevinduer med kitfals og koblede rammer.<br/>Der er enkelte vinduer med termoruder.</p> <p>Yderdøre er nyere pladedøre med rudefelt.</p> <p>Terrassedøre og franske altandøre er udført som sprossedøre med koblede rammer og højt bundspændestykke.</p> <p><u>Tilstand:</u><br/>Vinduer og yderdøre fremstår i en god stand.</p> <p>Terrassedøre er af lidt ældre dato.</p> <p><u>Skadesbillede:</u><br/>Terrassedøre har enkelte malingafskalninger.</p> <p>Nogle vinduer opfylder ikke kravene i bygge Lovgivningen til redningsåbninger. Dette forhold skal ændres snarest.</p> <p><u>Restlevetid:</u><br/>Restlevetiden for vinduer og yderdøre er 20 år.<br/>Restlevetiden for terrassedøre er 10-15 år.</p> | <p>Sprossevinduer med koblede rammer</p> <p>Bygning S - nyere vindue med termoglas</p> <p>Bygning V – sprossevinduer med koblede rammer</p> |

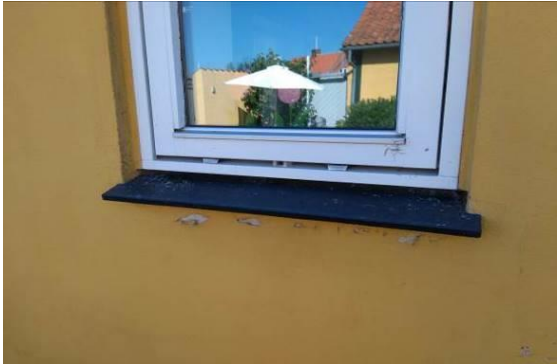
| Fuger ved vinduer og døre | |
|---|---|
| <p><u>Beskrivelse af bygningsdel:</u><br/>Største parten af fugerne er mørtelfuger. Enkelte steder er der udført elastiske fuger.</p> <p><u>Tilstand:</u><br/>Fugerne er generelt i normal stand.</p> <p><u>Skadesbillede:</u></p> <p><u>Restlevetid:</u><br/>Restlevetiden for fuger er 10-15 år.</p> | <p>Malede mørtelfuger ved side- og overkarme</p> |

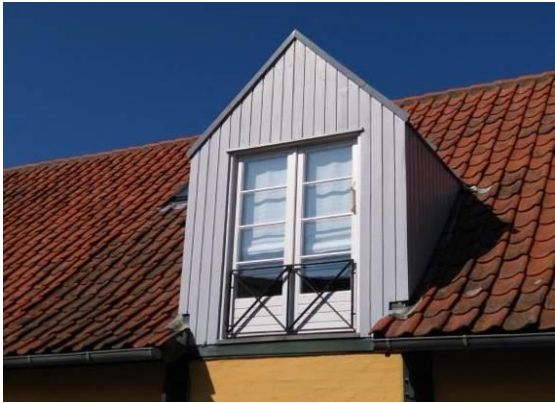
| Altaner | |
|---|---|
| <p><u>Beskrivelse af bygningsdel:</u><br/>Der er udført fransk altan med stålværn ved bygning S og N.</p> <p><u>Tilstand:</u><br/>Metalværn er malet og let slidte.</p> <p><u>Skadesbillede:</u><br/>Der er flere maling afskalninger.</p> <p><u>Restlevetid:</u><br/>Restlevetiden for stålværn er 5-10 år.</p> | <p>Bygning N – fransk altan mod gården</p> |

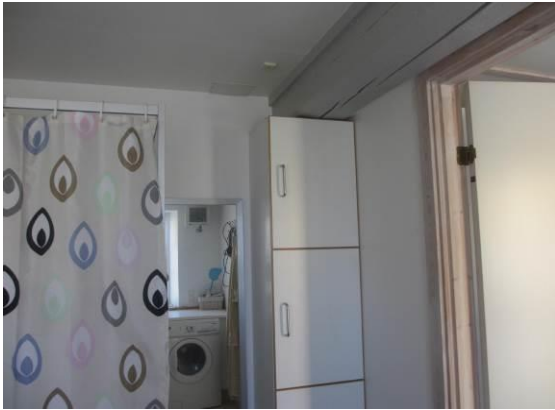
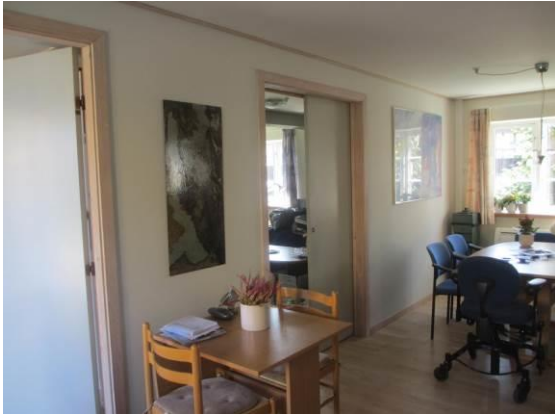
| Skillevægge | |
|---|---|
| <p><u>Beskrivelse af bygningsdel:</u><br/>Lette konstruktioner med behandlede gipsplader</p> <p><u>Tilstand:</u><br/>Pæne</p> <p><u>Skadesbillede:</u><br/>Der er ikke registreret nogen skader</p> <p><u>Restlevetid:</u><br/>20 – 30 år</p> | <p>Lette gipspladevægge</p> <p>Lette skillevægge</p> |

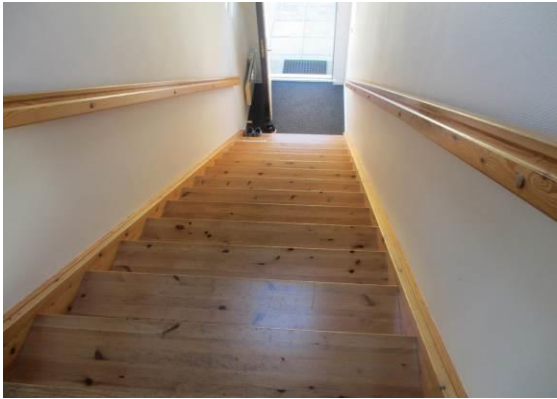
| Indvendige trapper | |
|---|---|
| <p><u>Beskrivelse af bygningsdel:</u><br/>Lakeret trappe med vanger af fyrretræ<br/>Fyrtræs håndlister monteret på trappevægge</p> <p><u>Tilstand:</u><br/>Pæn</p> <p><u>Skadesbillede:</u><br/>Ingen registrerede skader</p> <p><u>Restlevetid:</u><br/>15 – 25 år. Trappetrin skal løbende vedligeholdes / lakeres</p> | <p>Indvendig trætrappe til 1. sal i nr. 9</p> |

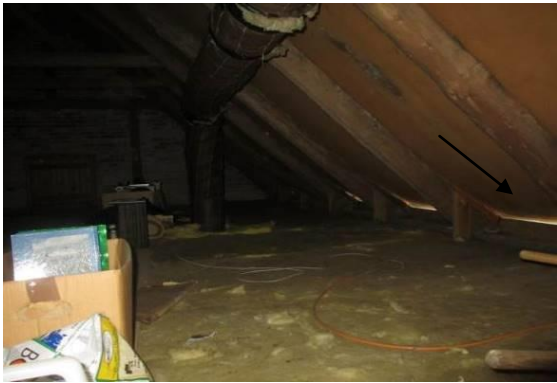
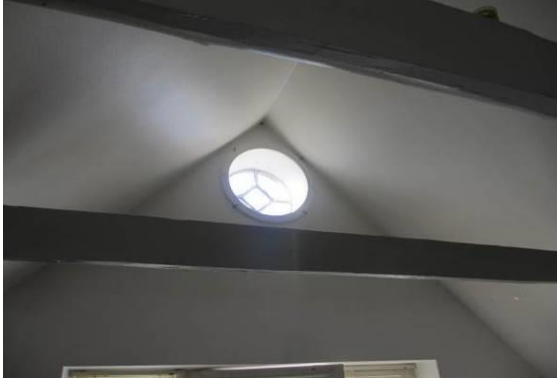
| Tagkonstruktion | |
|---|---|
| <p><u>Beskrivelse af bygningsdel:</u><br/>Røde vingetegl på lægter<br/>Masonit undertag<br/>Hanebåndsspær</p> <p><u>Tilstand:</u><br/>Spær og rummet virker tørt</p> <p><u>Skadesbillede:</u><br/>Der er synlige vandskjolder på undertag efter utætheder / vandgennemtrængning.</p> <p><u>Restlevetid:</u><br/>10 – 20 år</p> | <p>Hanebåndsspær på loftet i nr. 3<br/>Ventilationsspalte ved tagfod viser sig som lysstribе</p> <p>Tagkonstruktion med frilagte hanebånd og loftbeklædning til kip</p> |

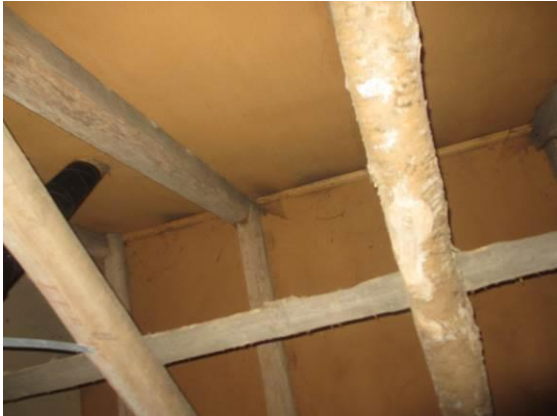
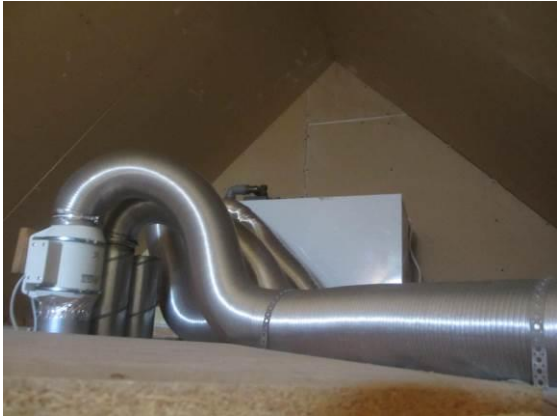
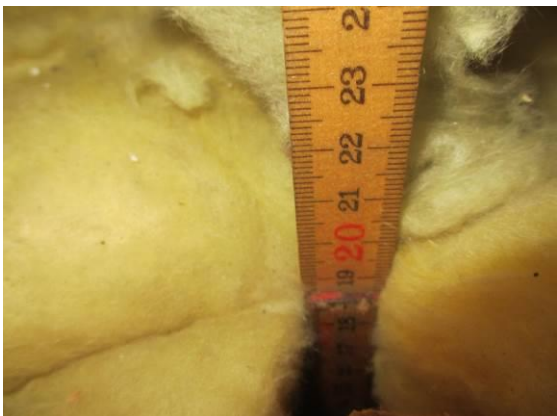
| Tagrum | |
|---|---|
| <p><u>Beskrivelse af bygningsdel:</u><br/>Undertag af masonit plader<br/>Synlige hanebåndsspær<br/>Gangbro<br/>Ventilationsanlæg monteret i nr. 13<br/>200 mm glasuldsisolering</p> <p><u>Tilstand:</u><br/>Pænt og tørt</p> <p><u>Skadesbillede:</u><br/>Fugtskjolder på undertagsplader</p> <p><u>Restlevetid:</u><br/>Undertag 10 – 20 år<br/>Det kan vurderes om der skal efterisoleres oven på de 200 mm</p> | <p>Hanebåndsspær med undertag af træfiberplader</p> <p>Tagrum med gipspladebeklædning til kip og bolig-ventilationsanlæg</p> <p>200 mm glasuldsisolering</p> |

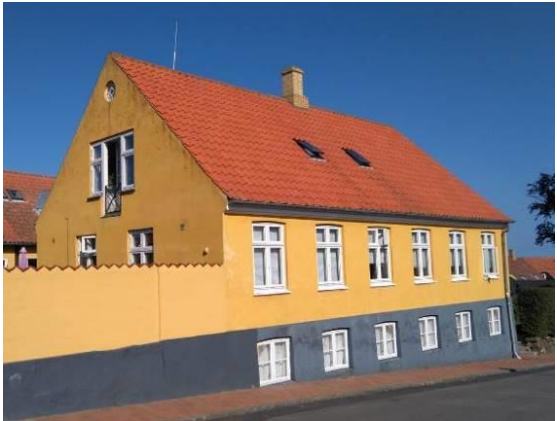
| <p><b>Tagflader</b></p> <p><u>Beskrivelse af bygningsdel:</u><br/>Hele bebyggelsen er udført med røde vingeteglsten og mørtelrygninger.</p> <p>Ved bygning S er der en skorsten, der er udført i gule teglsten.</p> <p>Taghætter er udført i zink.</p> <p><u>Tilstand:</u><br/>Vingeteglsten er ældre og er lidt uens. De ligger lidt ujævnt.</p> <p>Skorsten er i rimelig stand.</p> | <p>Bygning S – røde vingetegl</p> |

Der er meget lidt "udhæng" ved gavle, eller også er det slet ikke til stede. Det forøger fugtpåvirkningen i murværket og ned af gavle.

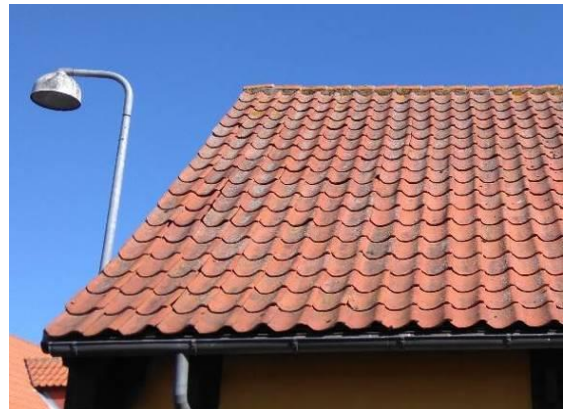
Bygning V – ujævn tagflade mod nordvest

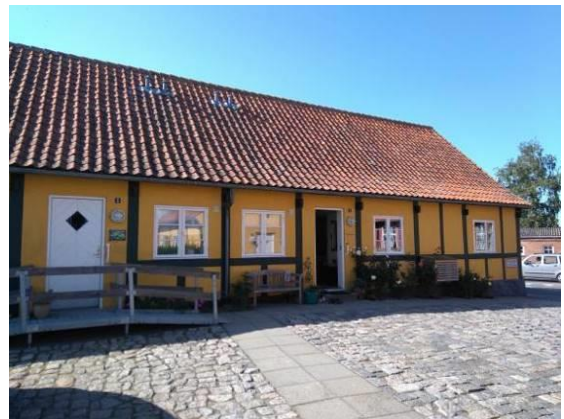
Bygning V – tagflade mod gården

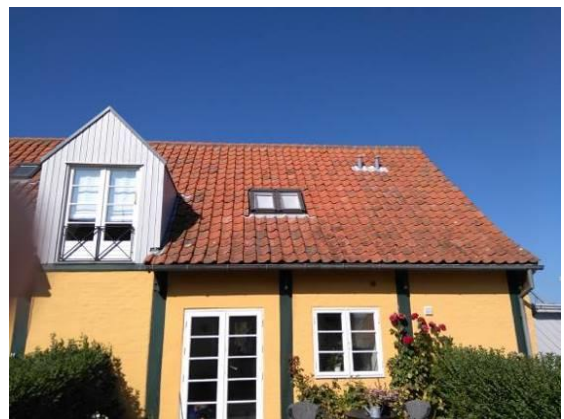
Bygning N – tagflade mod gården, algevækst

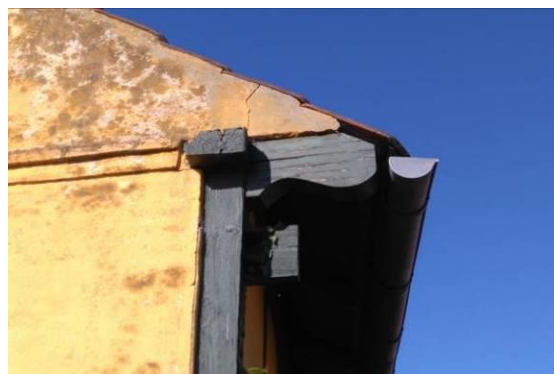
Bygning V – synlige spærrender

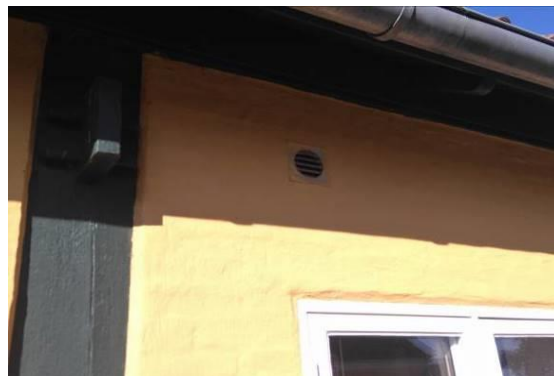
Bygning N – synlige spærrender

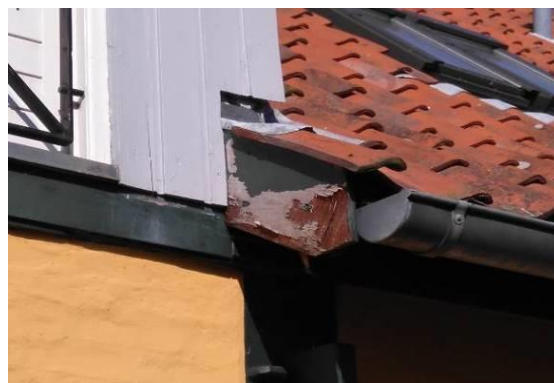
Vindskedeplader ved bygning N har en restlevetid på under 5 år.

Bygning N – vindskedeplade ved tagkvist

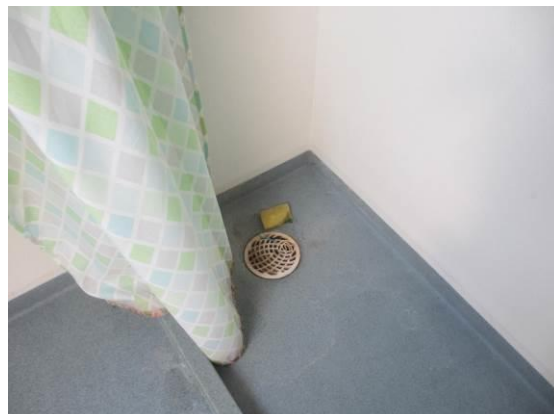
Vinylgulv i bad på 1. sal med opkant ved bruseniche i nr. 9

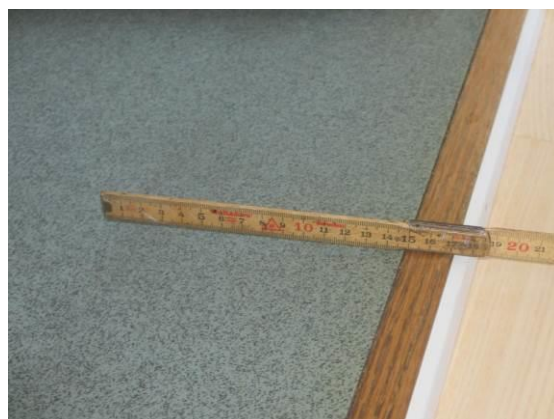
Ca. 25 mm hævet vinylgulv i bad

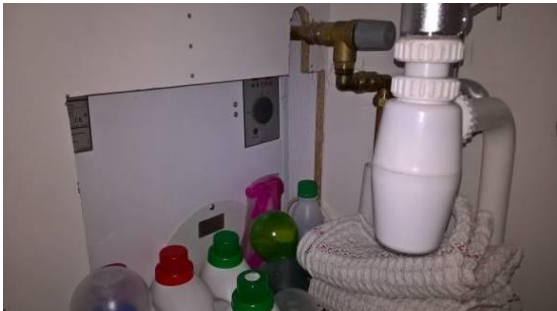
| Vandinstallationer | |
|---|---|
| <p><u>Beskrivelse af bygningsdel:</u><br/>Se ovenfor.</p> <p><u>Tilstand:</u><br/>Vandstik og brugsvandsrør virker generelt til at være i funktionsdygtig, uden synlige tæring.</p> <p>Der er det tvivl om ventilerne/sikkerhedsventiler fungerer eller er groet fast.</p> <p>Sanitet og blandingsbatterier, virker generelt til at være fra renoverings tidspunktet.</p> <p>Der er i kælderrum ubenyttede installationer med "døde" ledninger, fra tidligere vaskeri, som kan påvirke vandkvaliteten, og bør fjernes.</p> | <p>Vandinstallation og varmtvandsbeholder i skab under håndvask i badeværelse.</p> |

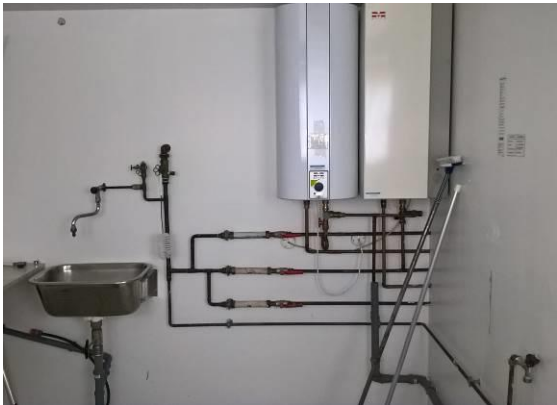
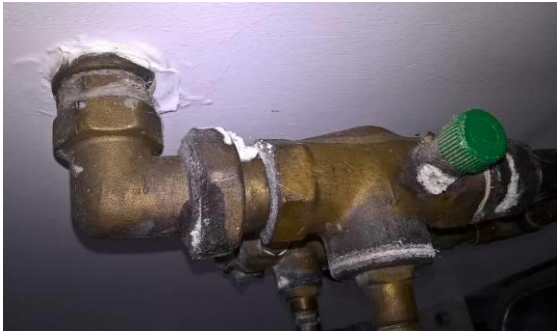
| | <p>Varmtvandsbeholdere i fælles kælder.</p> <p>Afspærringsventil for udendørshane i fælleskælder.</p> |

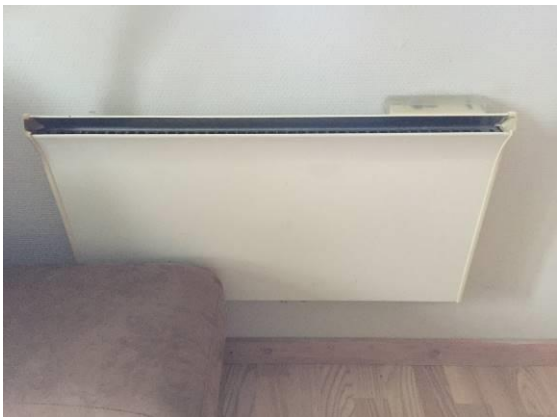
| Varmeinstallationer | |
|---|---|
| <p><u>Beskrivelse af bygningsdel:</u><br/>El-Radiatorer</p> <p><u>Tilstand:</u><br/>Radiatorer skønnes til at være 15-25 år gammel.</p> <p><u>Skadesbillede:</u></p> <p><u>Restlevetid:</u><br/>0-10 år - ved defekt radiator kan de uden større omfang udskiftes nutidige standard.</p> | <p>El-radiator i stue</p> |

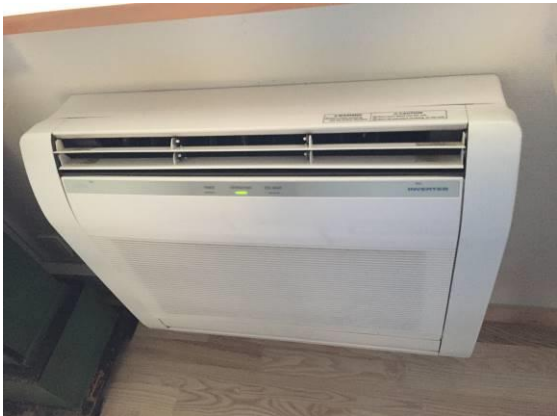
| <p><u>Beskrivelse af bygningsdel:</u><br/>Varmepumpe</p> <p><u>Tilstand:</u><br/>Varmepumpe er fra 2011 og opsat af lejer.</p> <p><u>Skadesbillede:</u></p> <p><u>Restlevetid:</u><br/>5-15 år</p> | <p>Varmepumpe i stue</p> |

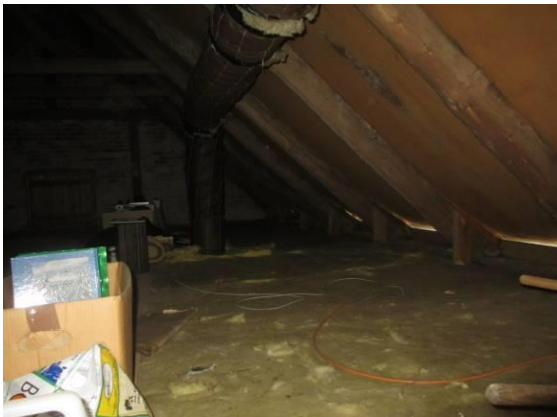
| <p><b>Ventilation</b></p> <p><u>Beskrivelse af bygningsdel:</u><br/>Boligerne er udført med emhætter og mekanisk udsugning fra badeværelser.</p> <p><u>Tilstand:</u></p> <p><u>Skadesbillede:</u></p> <p><u>Restlevetid:</u></p> | <p>Udsugning fra bolig føres på langs af bygning</p> |

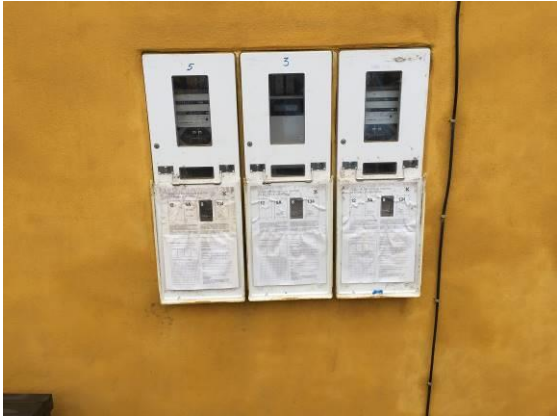
| Måler | |
|---|---|
| <p><u>Beskrivelse af bygningsdel:</u><br/>Måler</p> <p><u>Tilstand:</u><br/>Måleramme skønnes at være 15-25 år gammel.</p> <p><u>Skadesbillede:</u></p> <p><u>Restlevetid:</u><br/>10-20 år</p> | <p>Måler er placeret på gavl på kælderbygning</p> |

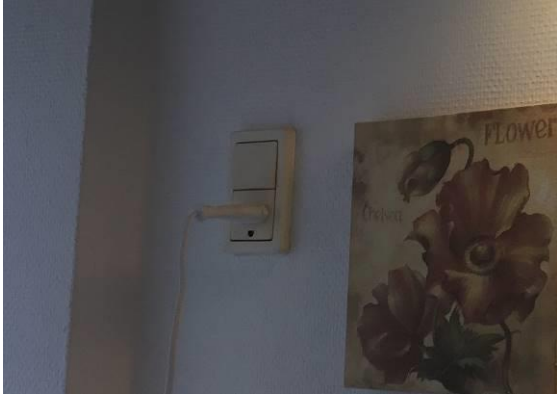
| Afbrydere og stikkontakter i køkken og bad | |
|---|---|
| <p><u>Beskrivelse af bygningsdel:</u><br/>Afbrydere og stikkontakter i køkken</p> <p><u>Tilstand:</u><br/>Afbrydere og stikkontakter skønnes at være 25-35 år gammel.<br/>I køkken samt badeværelse er der fremført virksom beskyttelsesleder.</p> <p><u>Skadesbillede:</u></p> <p><u>Restlevetid:</u><br/>5-10 år - ved defekt afbryder/stikkontakt kan de udskiftes 1:1 med nuværende standard LK komponenter. Så det anbefales at disse komponenter skiftes efterhånden som de bliver defekte.</p> | <p>Fuga stikkontakter i køkken og bad er med jord</p> |

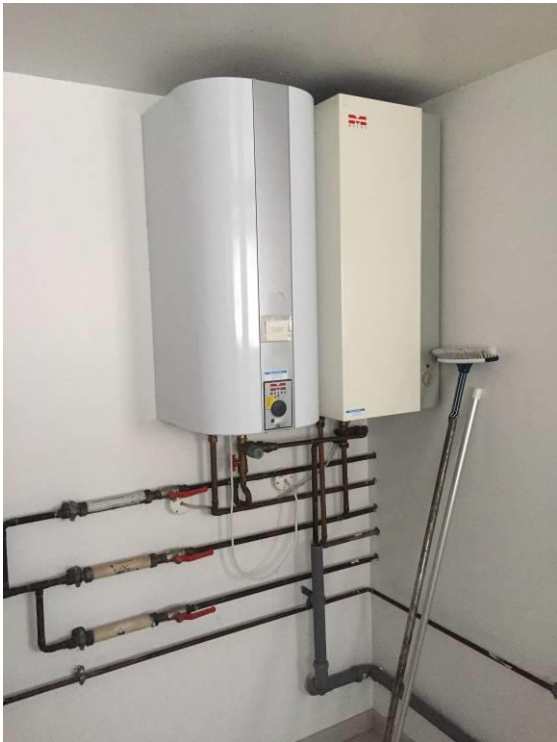
| Installation i kælder | |

| <p><u>Beskrivelse af bygningsdel:</u><br/>Installation i kælder</p> <p><u>Tilstand:</u><br/>Installation i kælder skønnes til at være 25-35 år gammelt hvor dele af installationen er etableret senere.</p> <p><u>Skadesbillede:</u></p> <p><u>Restlevetid:</u><br/>10-20 år.</p> | <p>Vandvarmere i kælder</p> |

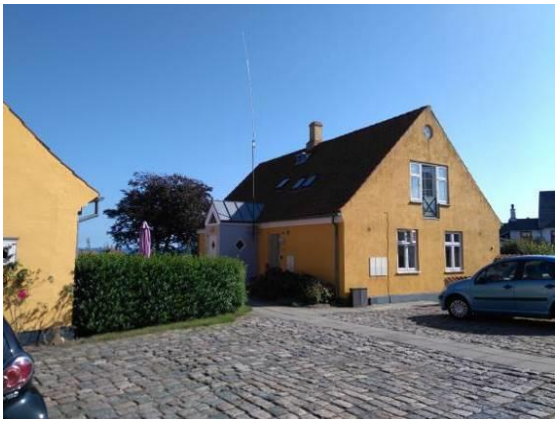
| <p><b>Udearealer</b></p> <p><u>Beskrivelse af bygningsdel:</u><br/>Gårdspladsen er udført med brosten og gangstier af betonfliser. Gårdspladsen anvendes til parkering.</p> <p>Fra gårdspladsen er der flisesti til bygning S og N. Der er mindre terrasser ved bygning N samt en fælles terrasse øst for bebyggelsen. Der er hække som adskillelse mod gårdspladsen og mellem terrasser.</p> <p>Mellem bygning S og N, øst for bygning S samt vest for bygning V er der mindre græsareal.</p> <p><u>Tilstand:</u><br/>Faste belægninger og haveanlæg er fine.</p> <p><u>Skadesbillede:</u></p> <p><u>Restlevetid:</u><br/>Restlevetiden for faste belægninger er 20 år.</p> | <p>Gårdsplads for parkering</p> |

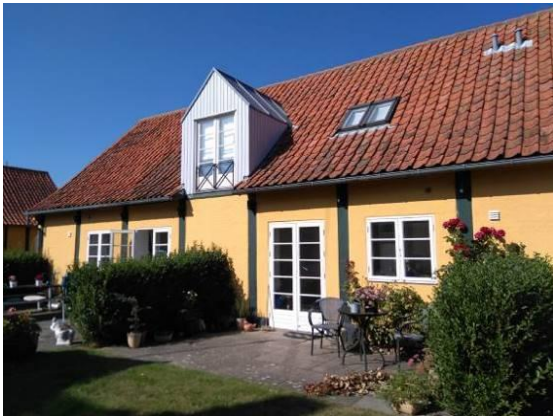
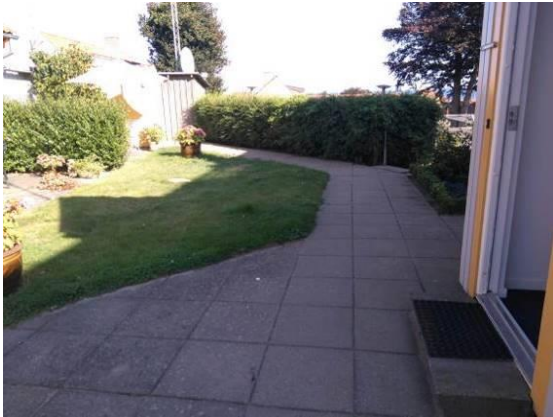
| | <p>Bygning N – terrasser mod syd</p> <p>Flisesti til bygning S og N</p> |

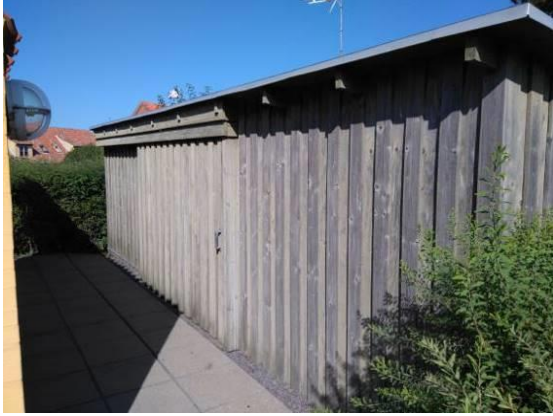
| <p><b>Udhuse / skure</b></p> <p><u>Beskrivelse af bygningsdel:</u><br/>Der er et fælles skur øst for bebyggelsen.</p> <p>Skuret er udført i en let konstruktion med "1 på 2" brædder og tagpapdækning.</p> <p><u>Tilstand:</u><br/>Skuret er i normal stand.</p> <p><u>Skadesbillede:</u><br/>Brædder er ført helt ned til terræn, hvilket medfører en stor fugtbelastning. Ligeledes er brædderne ikke malet.</p> <p><u>Restlevetid:</u><br/>Restlevetiden for brædderne vil være omkring 10 år.</p> | <p>Skur placeret øst for bygning N</p> |

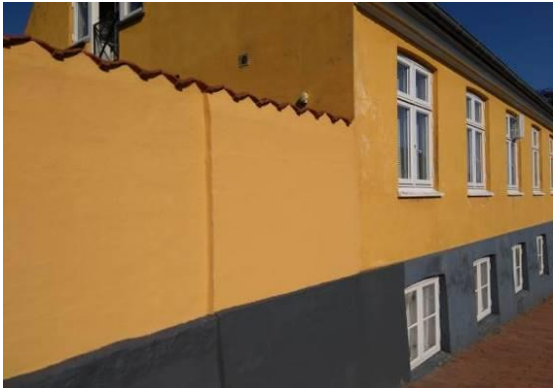
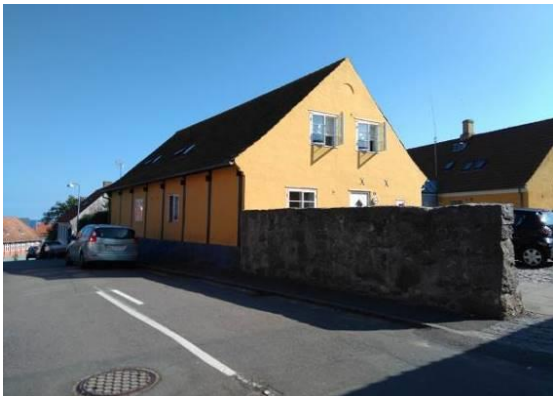
| Hegn | |
|---|---|
| <p><u>Beskrivelse af bygningsdel:</u><br/>Mellem bygning S og V er der ud mod fortov/vej udført en mur, der er malet og afdækket med vingetegl.</p> <p>Mod nord ved bygning N er der mellem gårdspladsen og fortov/vej udført en kampestensmur.</p> <p><u>Tilstand:</u><br/>Mure er i normal stand.</p> <p><u>Skadesbillede:</u></p> <p><u>Restlevetid:</u><br/>Restlevetiden for murene er 15-20 år.</p> | <p>Fritstående mur binder bygning S og V sammen</p> <p>Kampestensmur ved bygning N</p> |

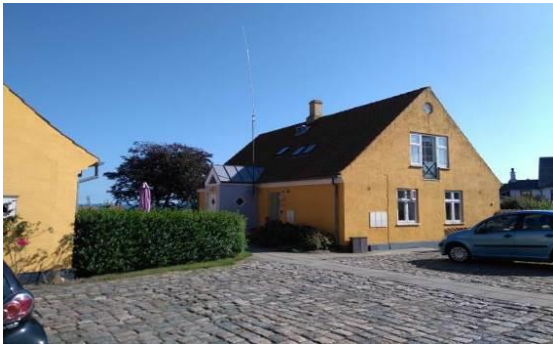
| Tilgængelighed i terræn | |
|---|---|
| <p><u>Beskrivelse af bygningsdel:</u><br/>Fra fortov i nord er der niveaufri adgang til flisearealer i gården, der fører rundt til alle boliger.</p> <p>Ind til boliger på stueplan er der trappetrin og en galvaniseret ståltrappe til 1. sal.<br/>Ved én bolig er der udført et rampeanlæg for niveaufri adgang.</p> <p>Mod øst er der et haveareal med en fælles terrasse. Adgang hertil sker via en trappe, ligesom der videre herfra mod syd er en trappe ud til fortov/vej.</p> | <p>Gårdsplads med fliser og brosten</p> |

Flisearealerne i gården giver niveaufri adgang hen til yderdøre og trappe.

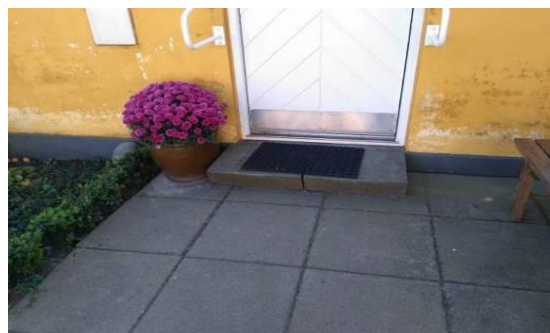
Trappetrin ved bygning S

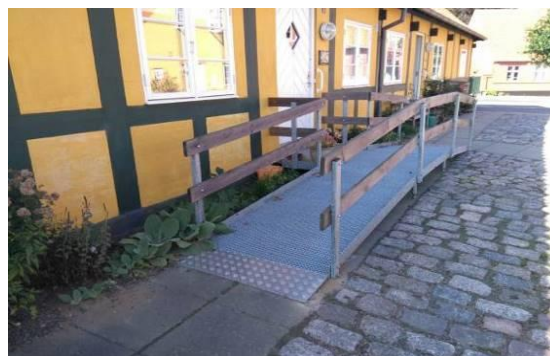
Midlertidig rampe ved bygning V

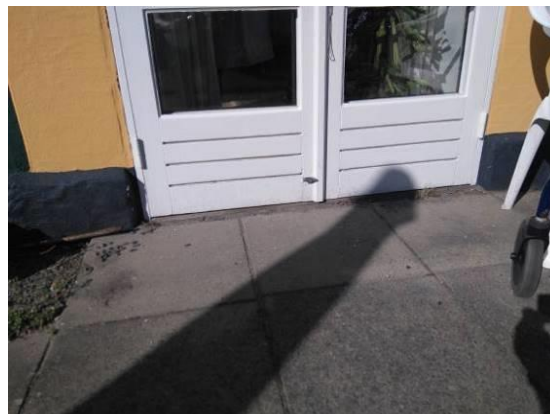
Terrasse ved bygning N

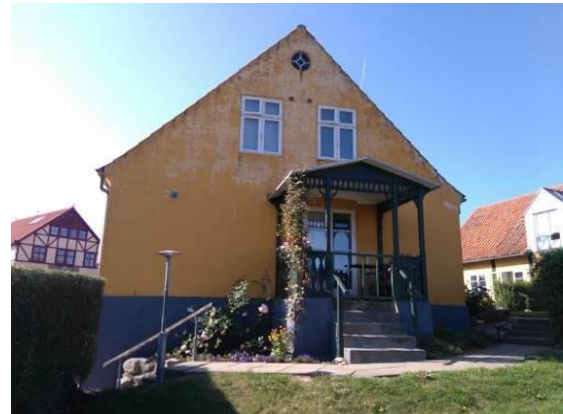
Trapper i terræn binder gårdrum og græsareal sammen

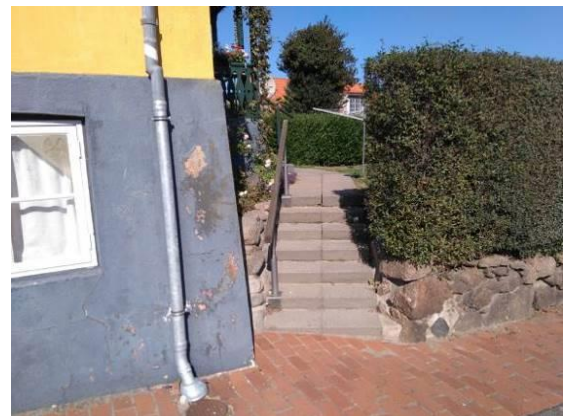
Trappe fra fortov øst for bygning S
