Bo42
AFDELING SVANEKE
BYGGEAFSNIT 10
GRYNEPARKEN 86-94, 3740 SVANEKE

BYGGETEKNISK RAPPORT

07.11.2016

SAG NR. 15.5871

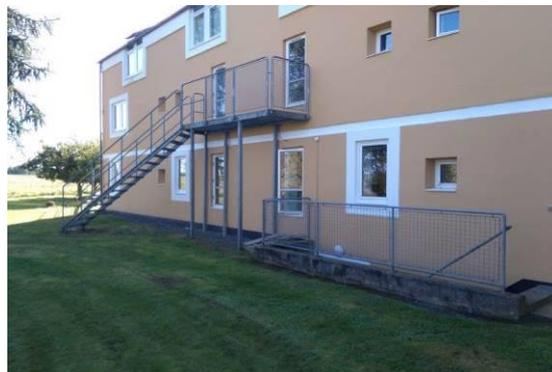
Der er kun registreret enkelte kosmetiske skader.

Facader af udvendig isolering og facadepuds

Der bør undersøges nærmere om facade mod væksthuse bør stå uisoleret,

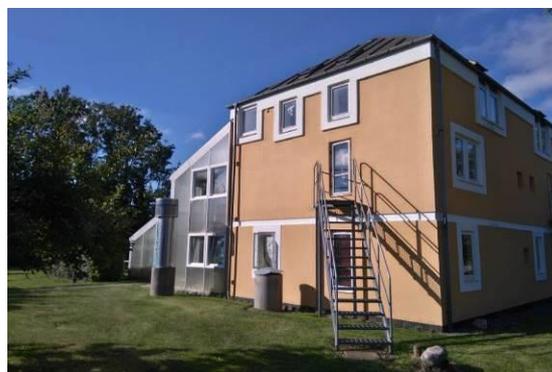
Facadepuds frømspring ved vinduer og murkroner

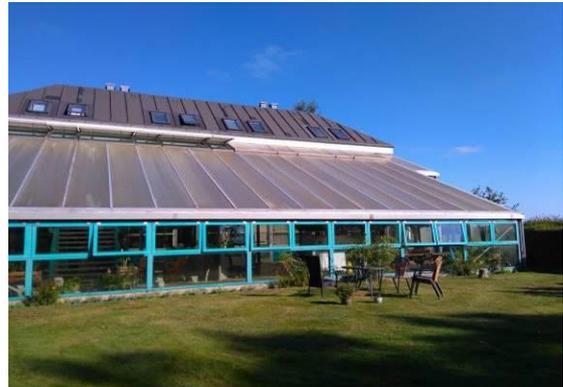
Der er enkelte skader ved sokler og termoplader i gavle.

Facade mod syd med tophængte vinduer

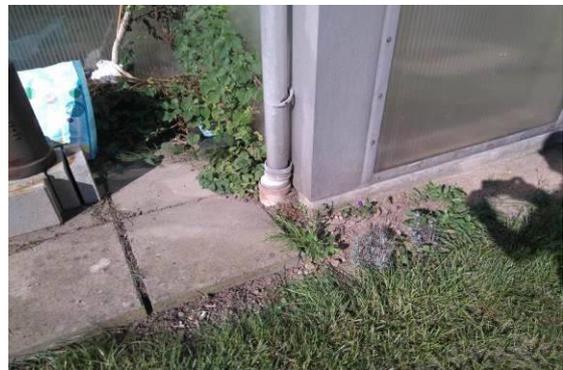
Facadehjørne med højt terræn

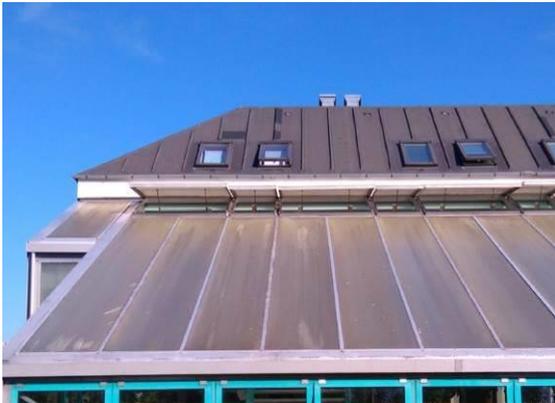
| <u>Skadesbillede:</u> Tagfladerne fremstår med lettere alge- og mosvækst. | |

| | <p>Tagpap listedækning, ovenlys i tagfladen</p> |

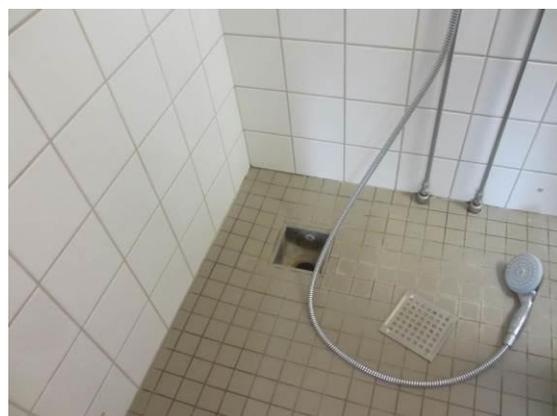
Skadesbillede:
Enkelte kalkaflejringer i bruseniche

Bruseniche med gulv afløb og rørgennemføring i selve brusenichen

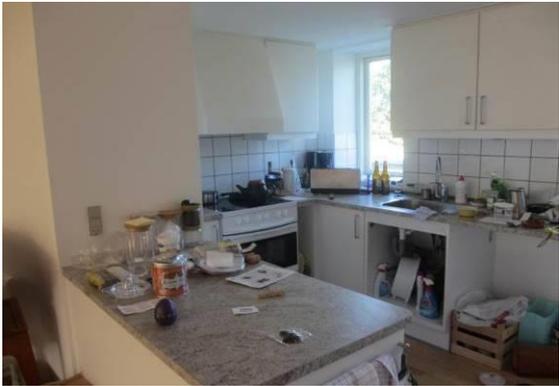
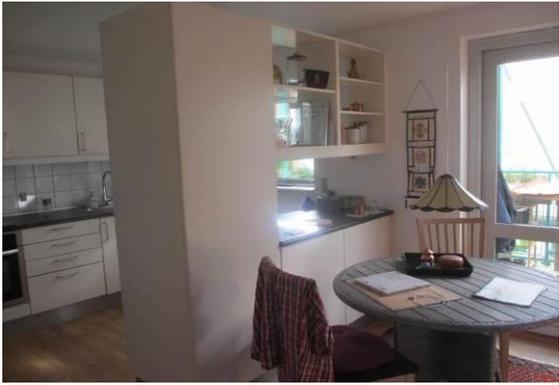
| Køkkener | |
|---|---|
| <p><u>Beskrivelse af bygningsdel:</u> Bøgeparket gulve Hvide køkkenelementer Granitbordplader Børstet stålhåndtag Hvide vægfliser over køkkenbord</p> <p><u>Tilstand:</u> Normal pæn stand</p> <p><u>Skadesbillede:</u> Ingen registrerede skader udover at låge manglede</p> <p><u>Restlevetid:</u> 10 – 20 år</p> | <p>Interiør af køkken – låge mangler i vaskeskab</p> <p>Interiør af køkken</p> |

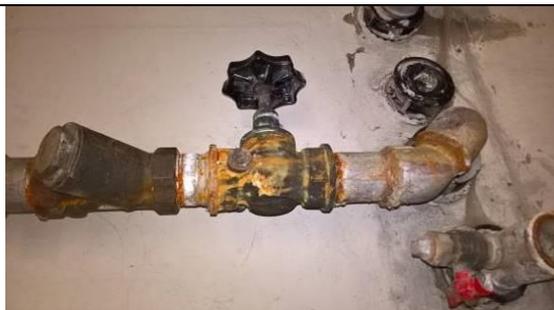
Tæring/utæthed på galvaniseret stålør messing kontraventil/snavssamler ved vandstik/vandmåler.

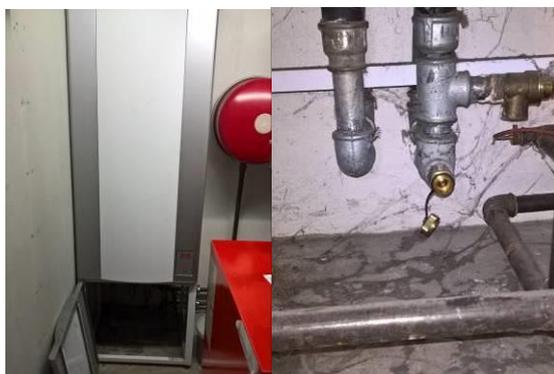
Fælles varmtvandsbeholder på 300l. i kælder fra 2002. Tæring/utæthed på galvaniseret rør ved messing sikkerhedsventil.

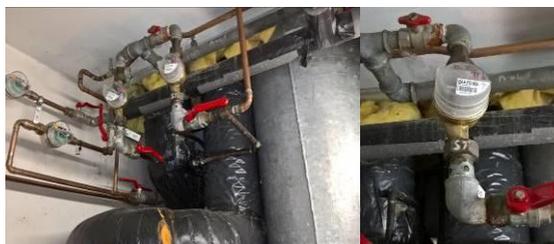
Vandinstallation i kælder med fordelingsledninger og bimålere for lejligheder. Tæring/utæthed på galvaniseret rør ved messing ventiler.

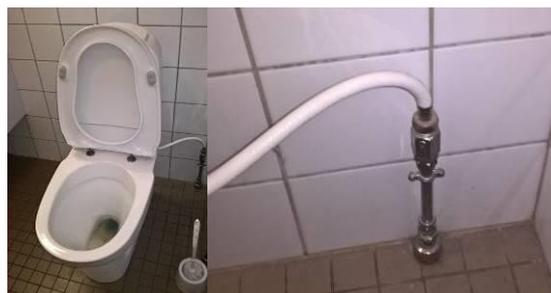
Toilet i badeværelse i stueetage.

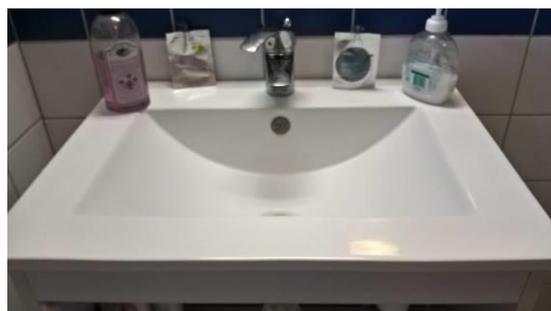
Håndvask i badeværelse i stueetage.

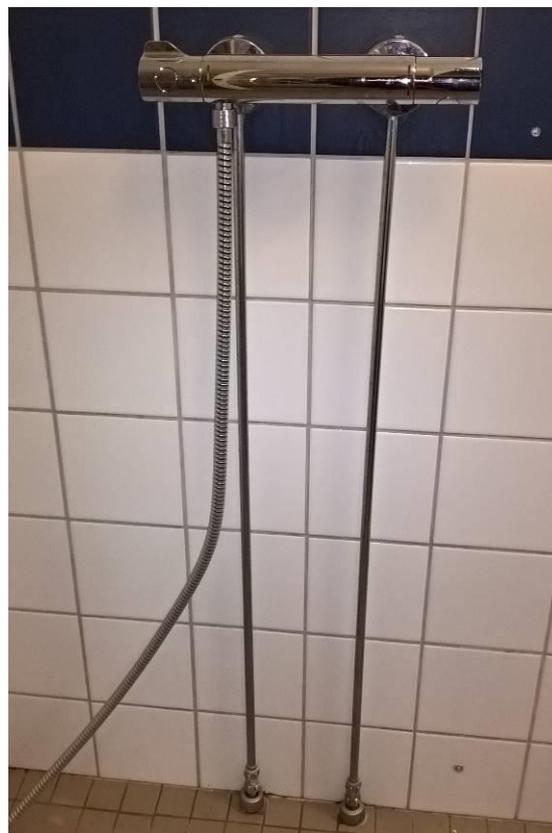
Blandingsbatteri for bruser i badeværelse.

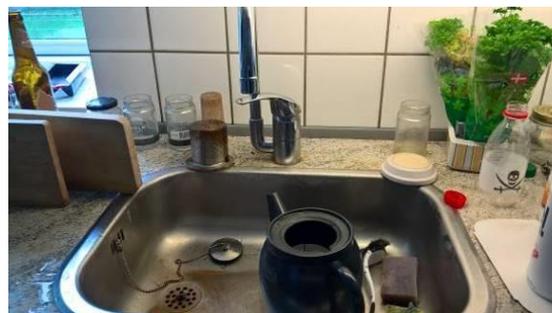
Køkkenvask i køkken.

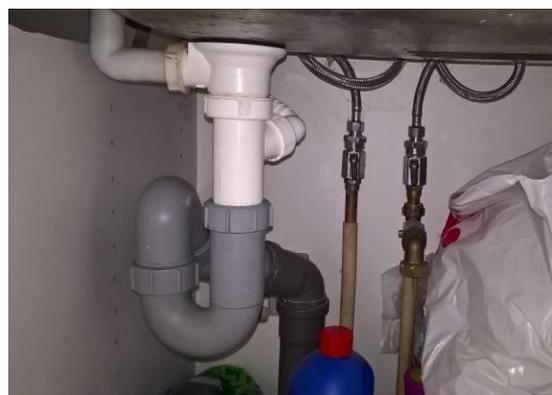
Vandinstallation for køkkenvask i køkken.

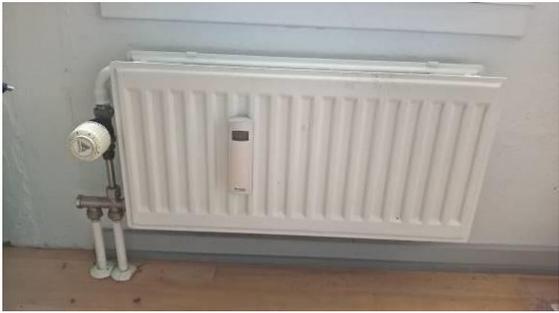
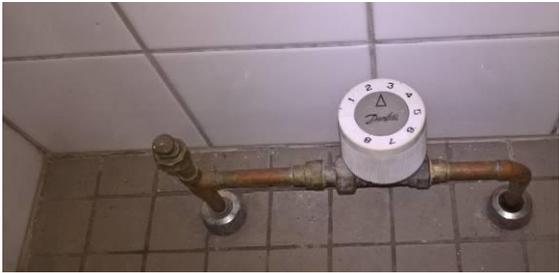
| | <p>Radiator i værelse i stueetage, udført som 1-strengs anlæg ifølge tegning.</p> <p>Returtermostat for gulvvarme i badeværelse.</p> |

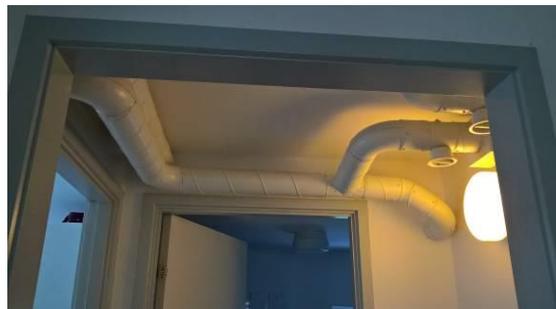
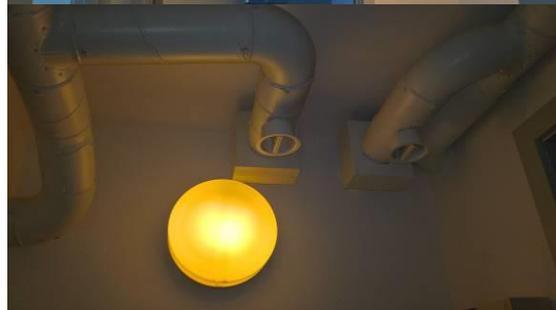
Kanalsystem for ventilationsanlæg, placeret under loft i gang i lejlighed, med brand- og indregulerings-spjæld, ved udføring fra skakt.

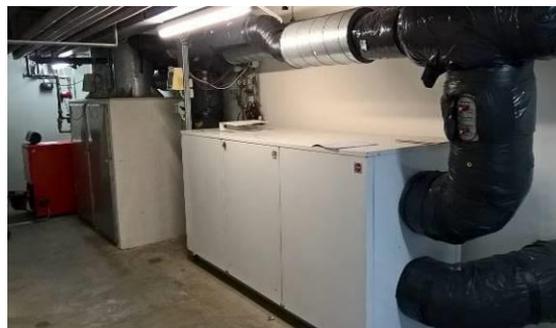
Ventilationsaggregat i kælder med varmegenvinding.

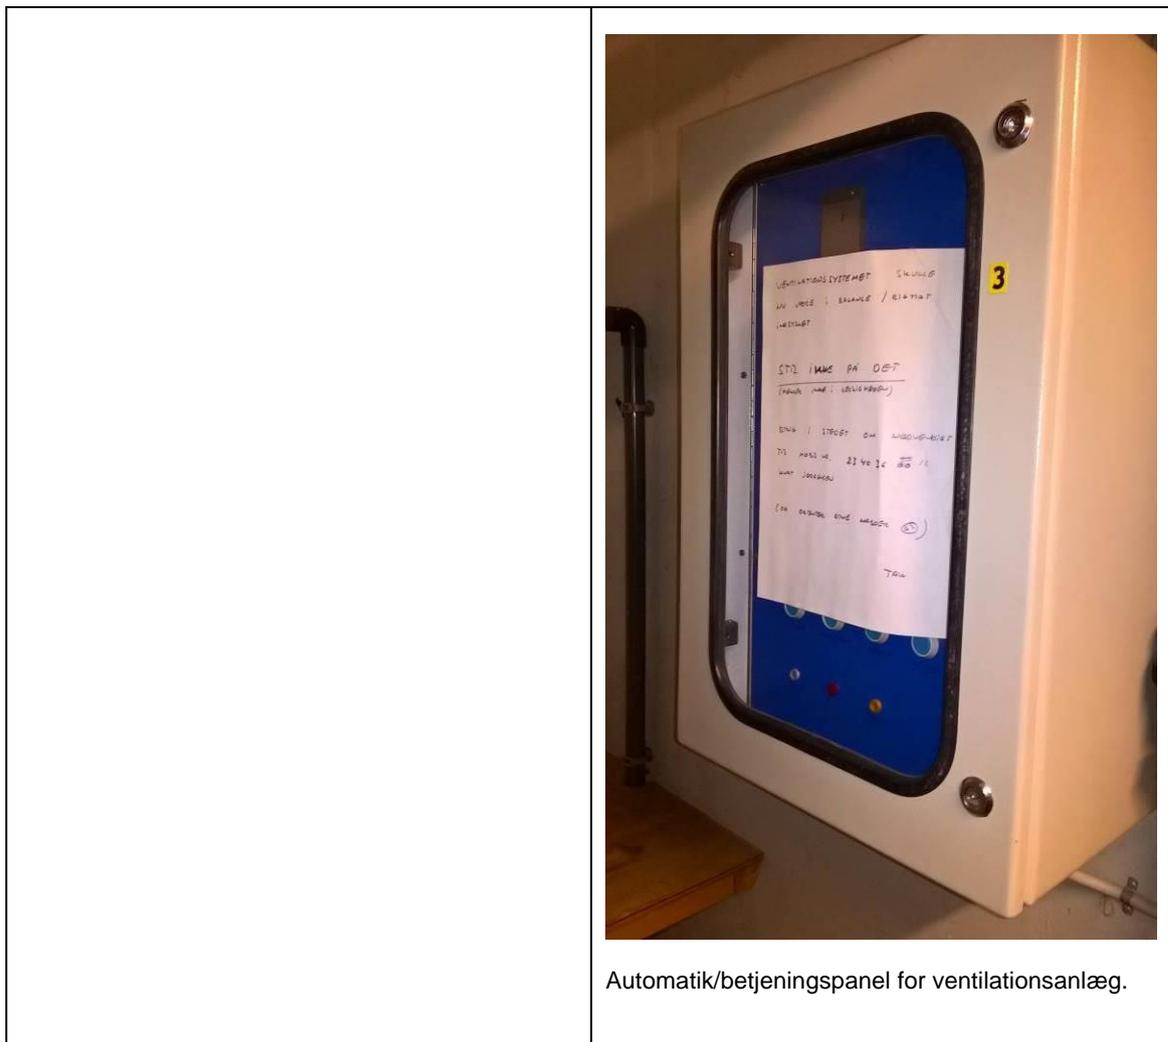
Automatik/betjeningspanel for ventilationsanlæg.

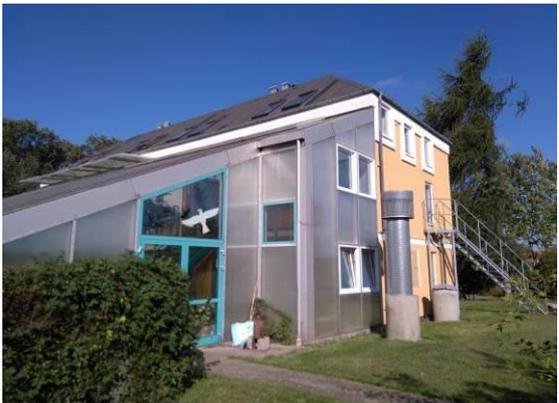
| <p>Udearealer</p> <p><u>Beskrivelse af bygningsdel:</u> Ankomstarealet (parkeringsplads) er udført med skærver. Der er udført flisestier hen til kældertappen og væksthuset. Ind mod bygningen er der udført bede med skærver. Øvrige udearealer er udført med små bede, buske samt afskærmende hække.</p> <p><u>Tilstand:</u> Flisearealerne er i normal stand.</p> <p><u>Skadesbillede:</u></p> | <p>Flise- og græsarealer ved gavl mod øst</p> |

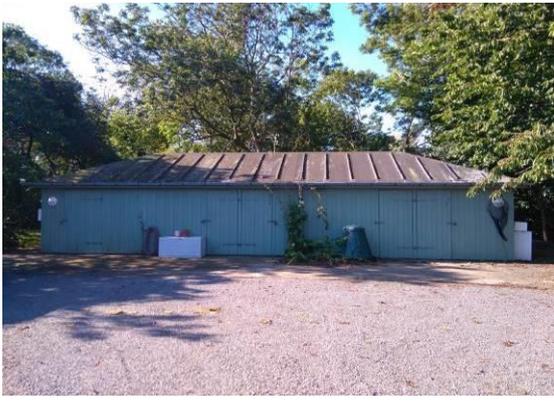
| Tilgængelighed i terræn | |
|--|---|
| <p><u>Beskrivelse af bygningsdel:</u> Ankomstarealet er udført med skærver, hvorfra der forløber en flisesti til skuret, hen til kældertrappen og væksthushets vestgavl.</p> <p><u>Tilstand:</u> Der er dobbeltdør ved begge gavle i væksthuset.</p> <p>Flisestien fra ankomstarealet giver niveaufri adgang frem til væksthushets vestgavl.</p> <p>Der er ligeledes flisesti til væksthushets østgavl.</p> <p><u>Skadesbillede:</u> Fra fliser og ind i væksthuset er der et mindre trin.</p> | <p>Ankomstarealet er med skærver – fliseareal foran skur</p> |
